Manual Carga – OBD0305
Leitura de Senha PSA ECU Continental V46.6
Via Cabo MCU

Rev. 1

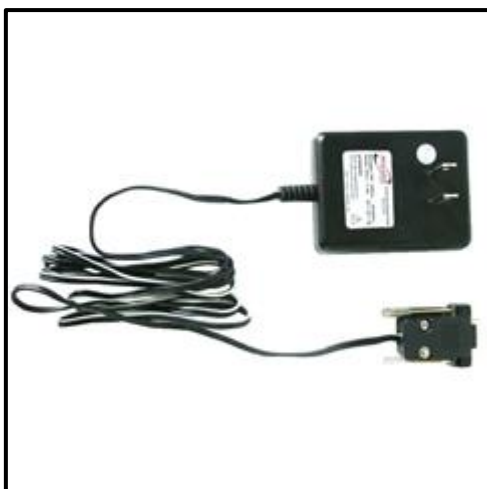
Fonte de Alimentação:
Necessário para ligar o OBDMAP em bancada.

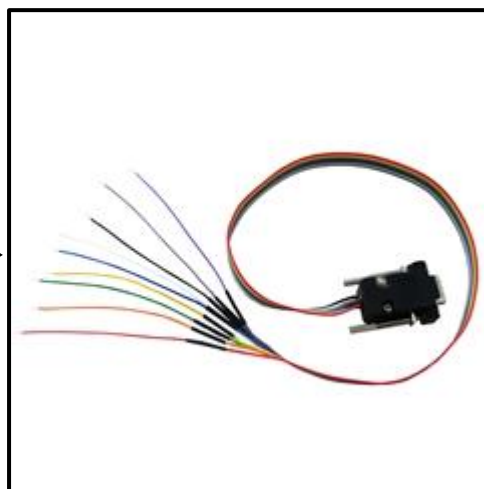
Cabo MCU:
Necessário para conectar a ECU ao OBDMAP.

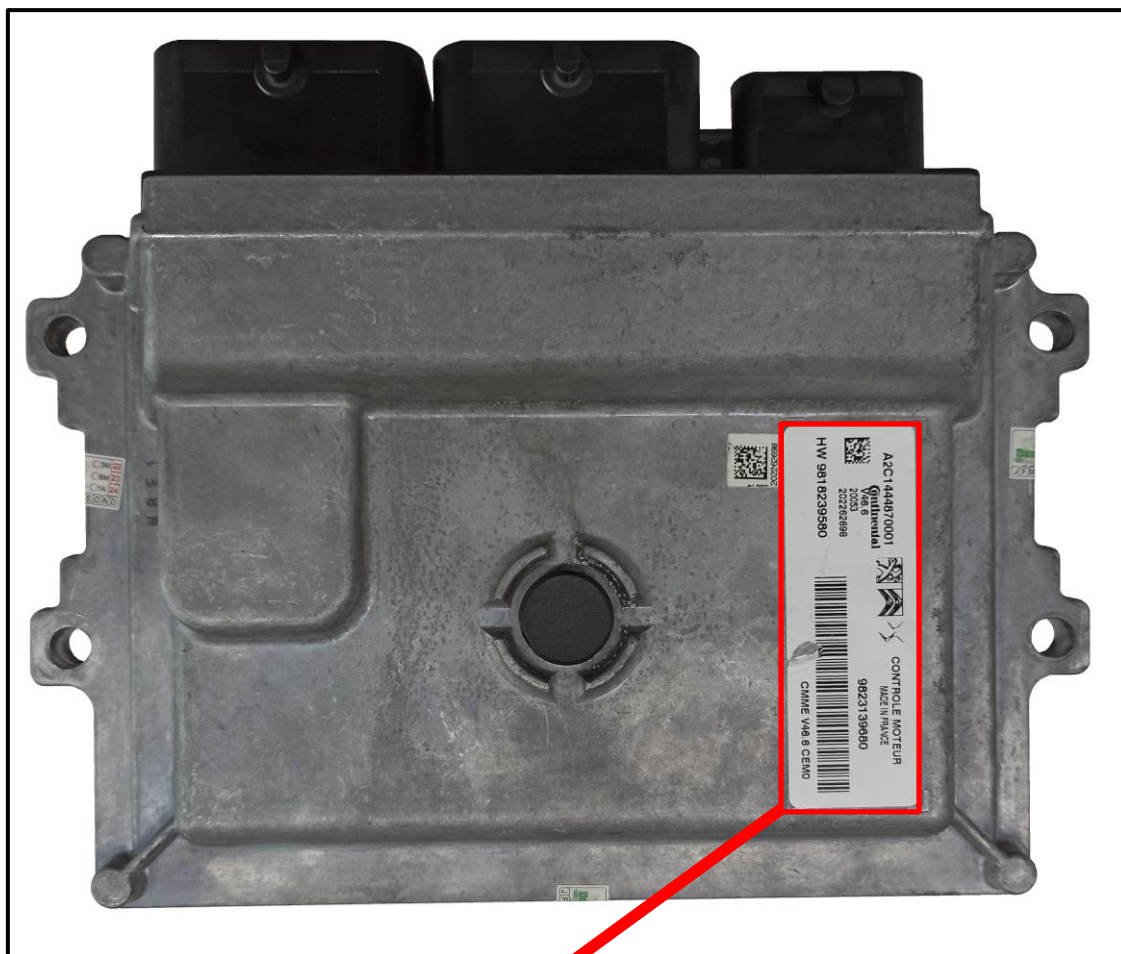
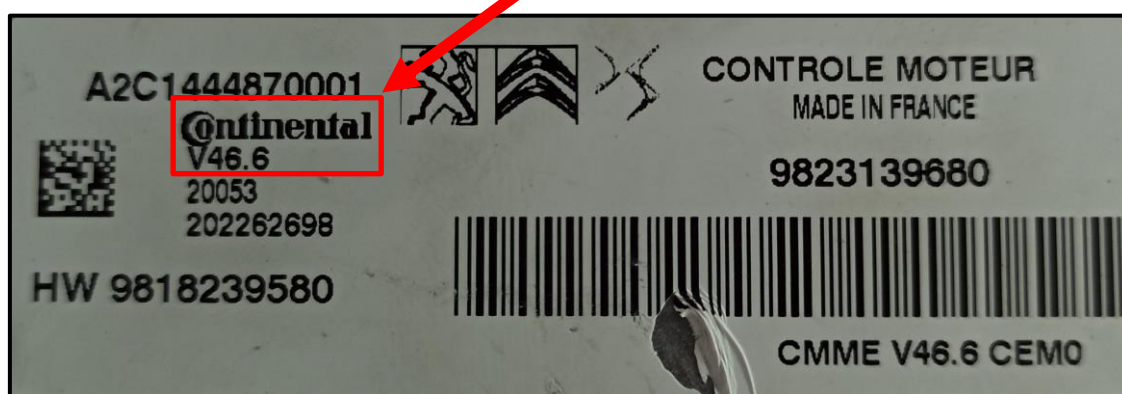
LOCALIZANDO E IDENTIFICANDO A ECU

- A ECU Continental V46 fica localizada ao lado da bateria do veículo.

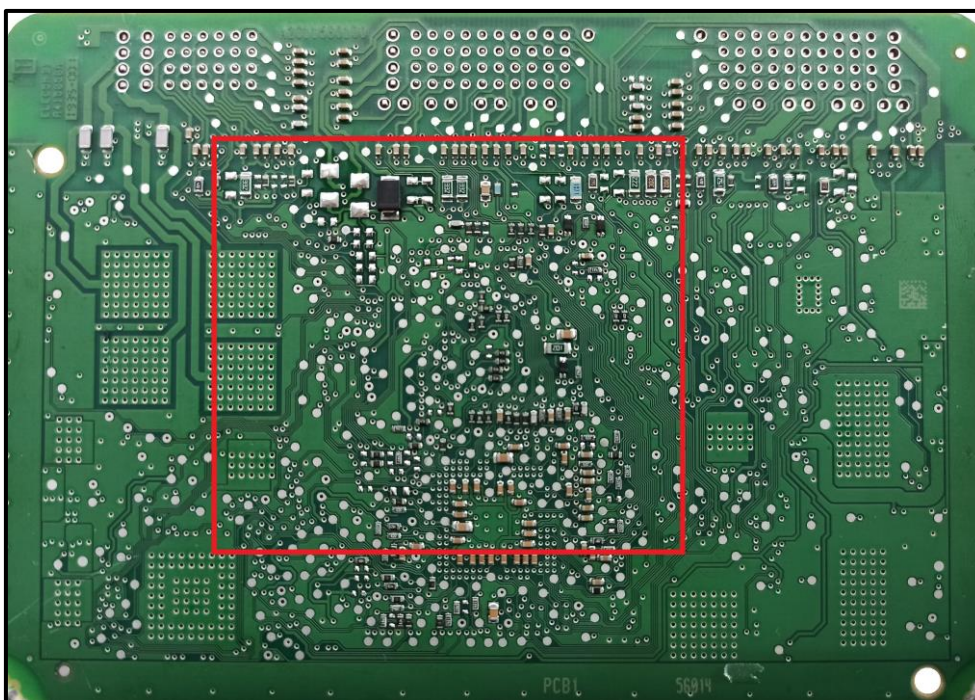
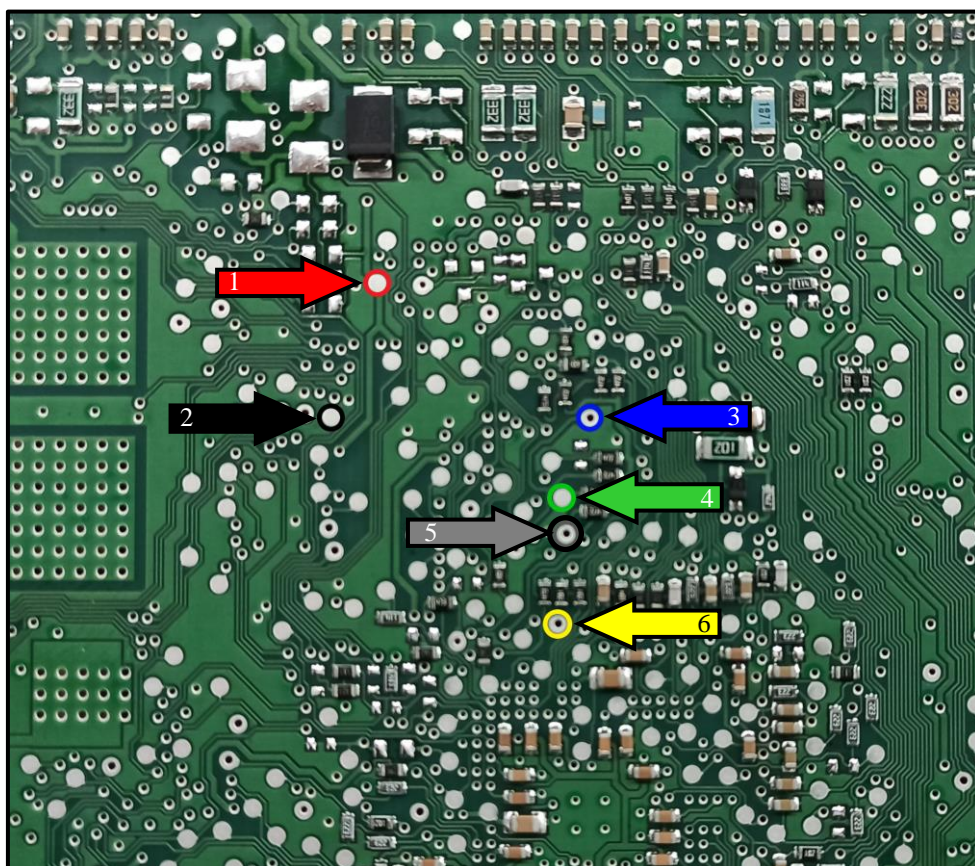
LOCALIZANDO OS PONTOS DE SOLDA NA ECU

| 1. Fio Vermelho; | 4. Fio Verde; |
| 2. Fio Preto; | 5. Fio Cinza; |
| 3. Fio Azul; | 6. Fio Amarelo; |

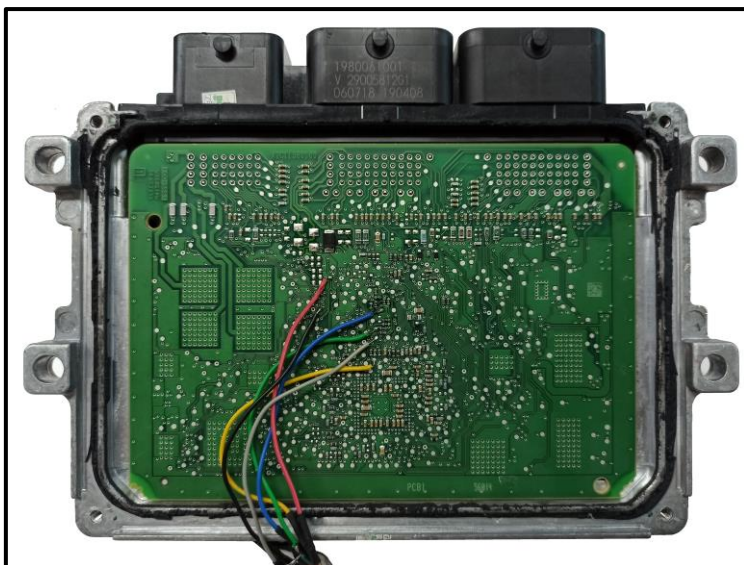
ATENÇÃO: Não trocar as posições dos fios. Primeiro solde os fios na ECU e depois ligue o Cabo MCU no OBDMAP.

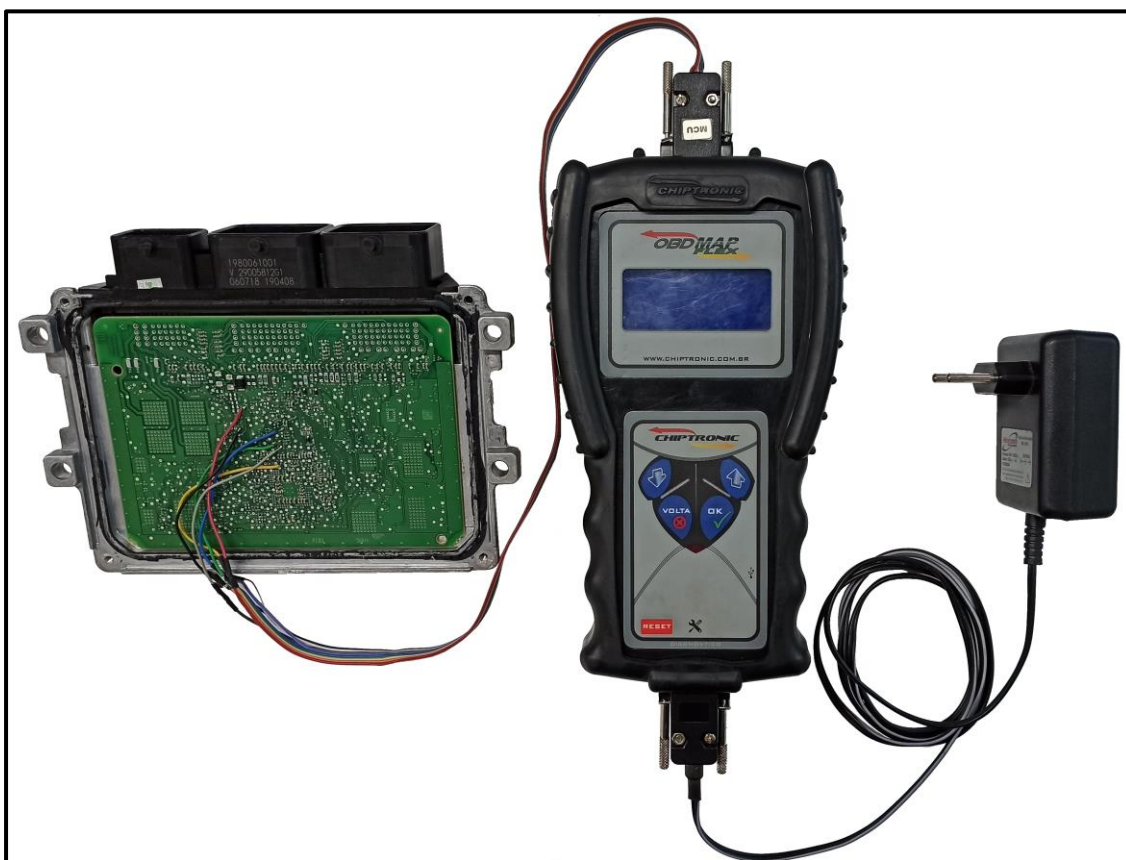
TODOS OS ACESSÓRIOS CONECTADOS

ATENÇÃO: Os fios que não estiverem sendo utilizados devem ser dobrados para trás, para que não tenham contato com a ECU, evitando danos a ECU e ao OBDMAP.

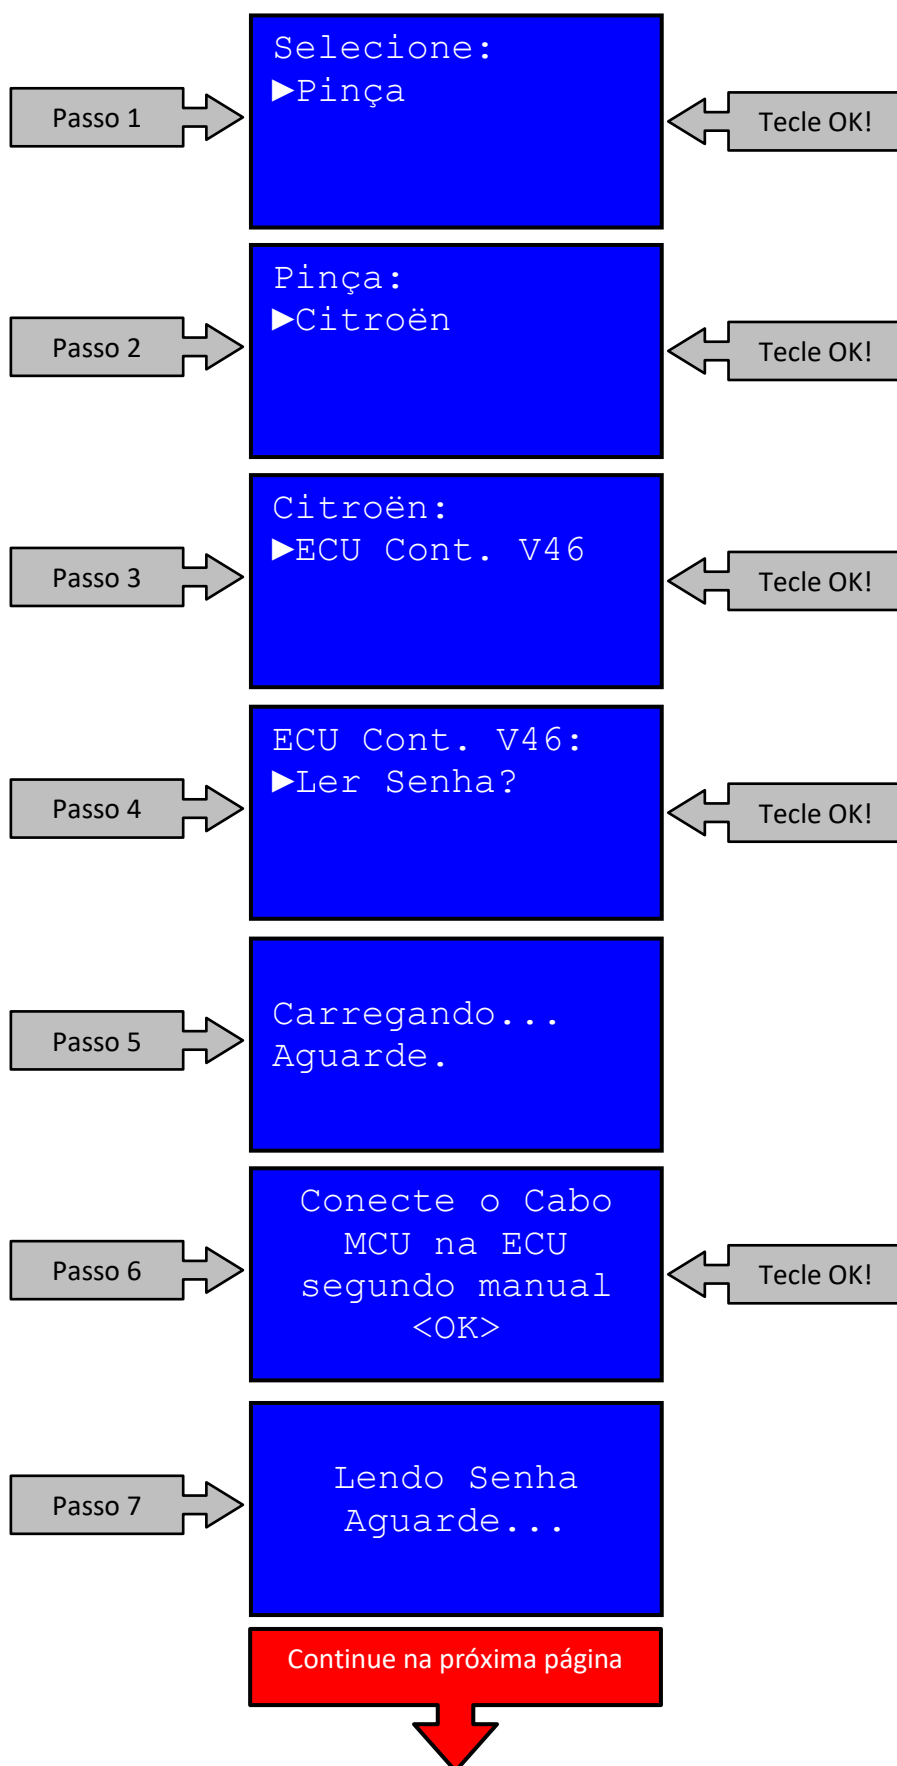
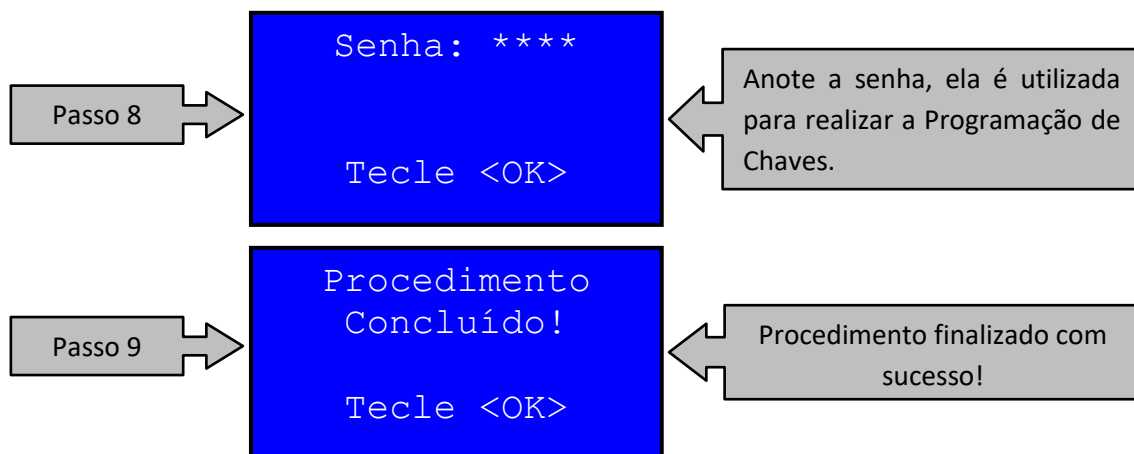
REALIZANDO A LEITURA DE SENHA

Após todos os acessórios conectados, seguir os seguintes passos no visor do OBDMap:
