Manual Carga – PS0015

Geração de Transponder Fiat BC Delphi

Rev. 3

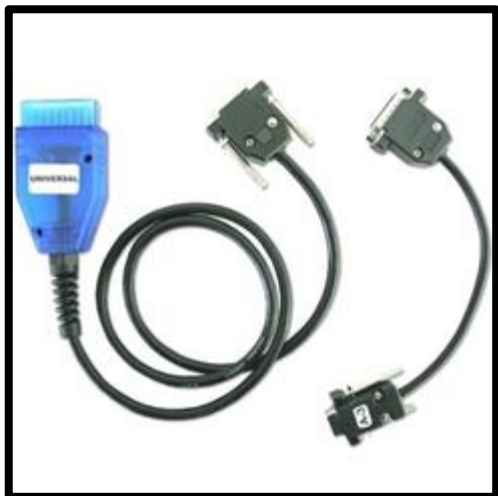
Utilize o cabo universal + adaptador A3.

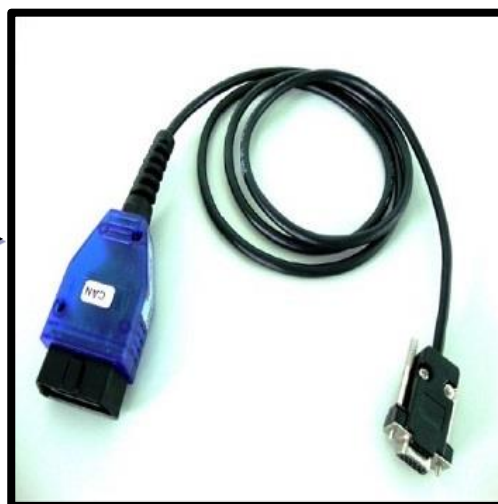
Utilize o **cabo CAN** ou o cabo universal + adaptador A3. Conecta o OBDMap ao veículo.

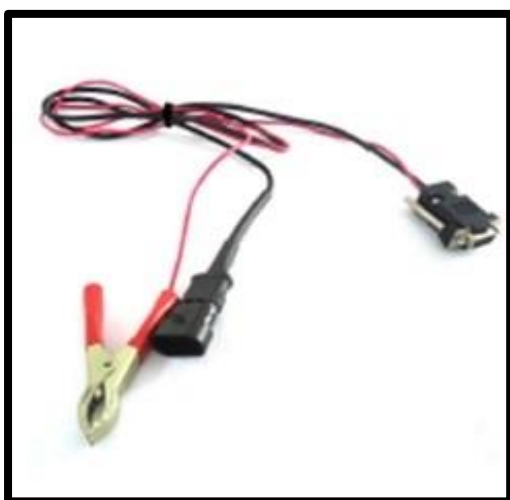
Utilize o cabo Fiat. Necessário para alimentar o módulo de transponder.

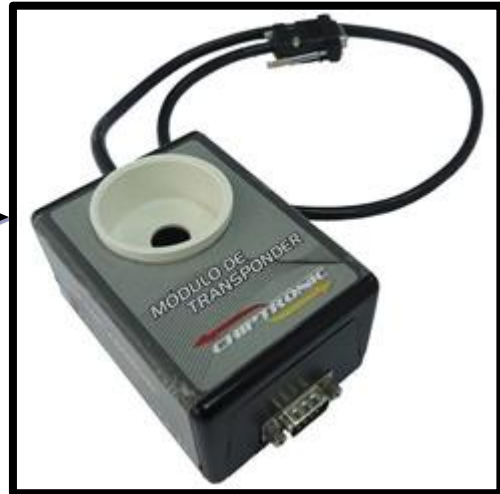
**Módulo de transponder.**  
Realiza a programação e  
geração de transponders.

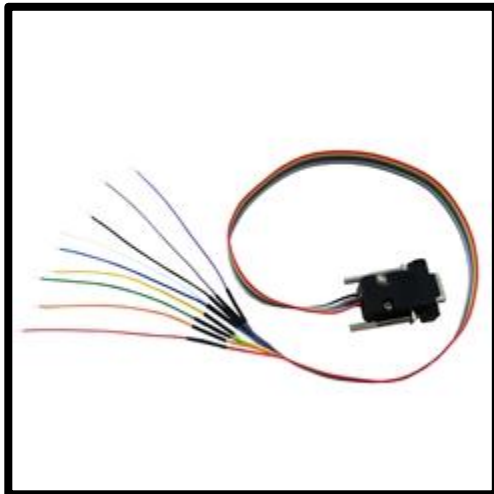
**Cabo MCU.** Necessário para  
conectar o painel ao  
OBDMa em bancada.

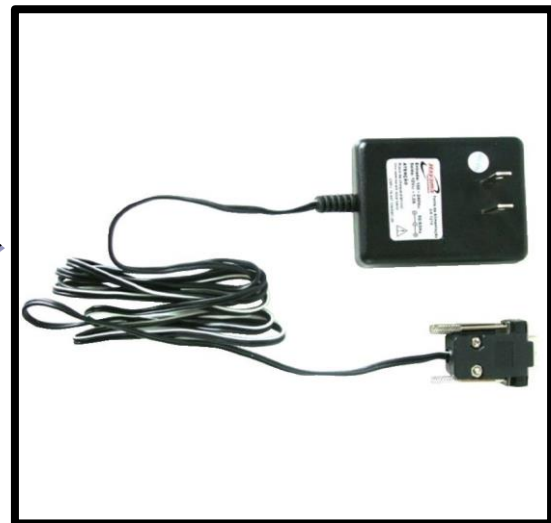
**Fonte de Alimentação**  
pode substituir o cabo  
Fiat para alimentar o  
módulo de transponder  
no veículo, ou ser usada  
na leitura do código  
eletrônico quando  
necessário.

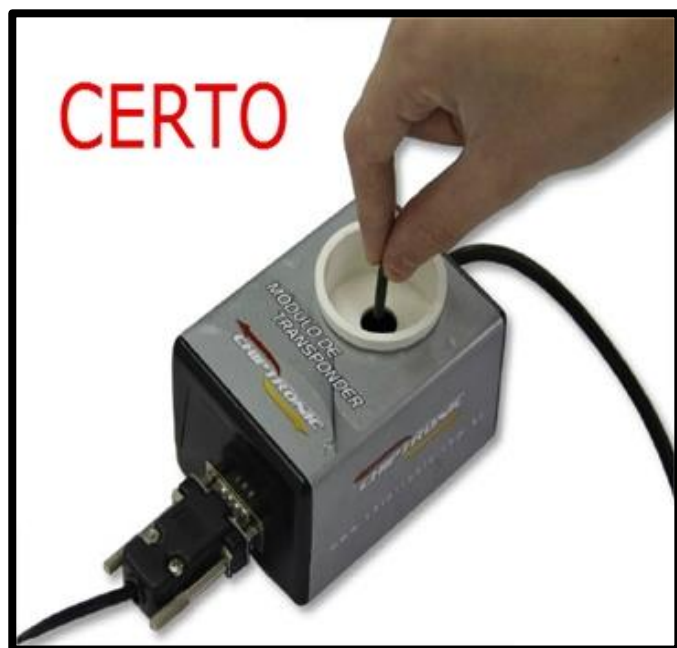
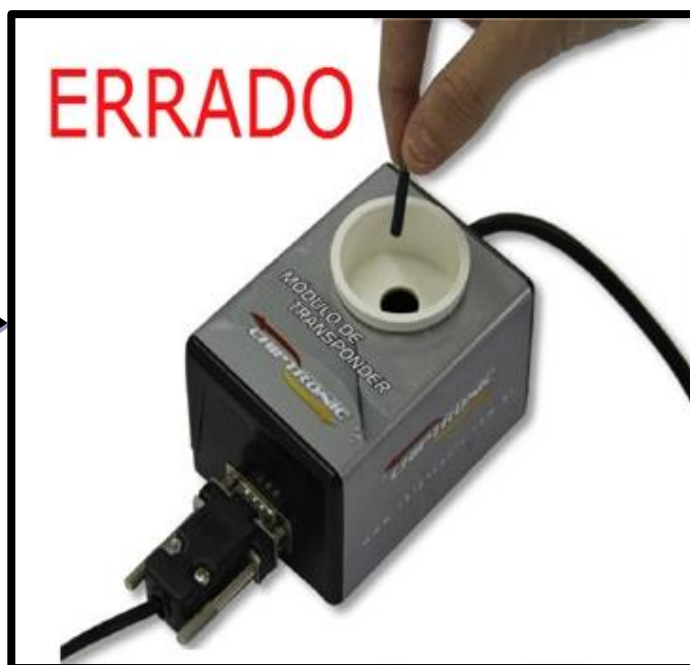
### Posicionamento do transponder no módulo de transponder

O transponder deve ser posicionado dentro da antena (copo branco) do módulo de transponder na posição vertical e no centro como mostra a foto.

O transponder não deve ficar inclinado na antena do módulo, isto pode causar erro na operação. Procure deixá-lo na vertical.

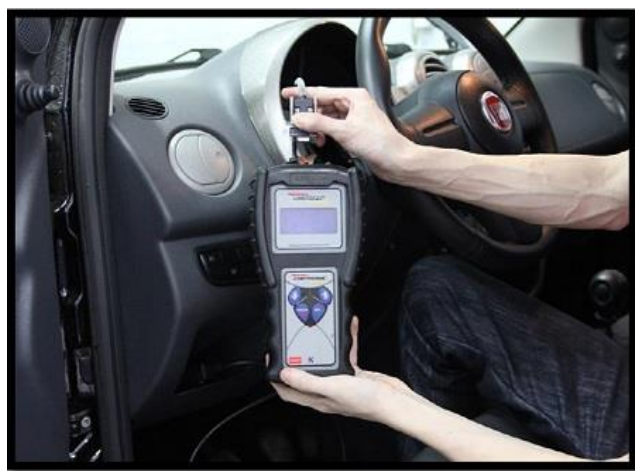
**Conecte o cabo universal + adaptador A3 ou cabo CAN no OBDMap.**

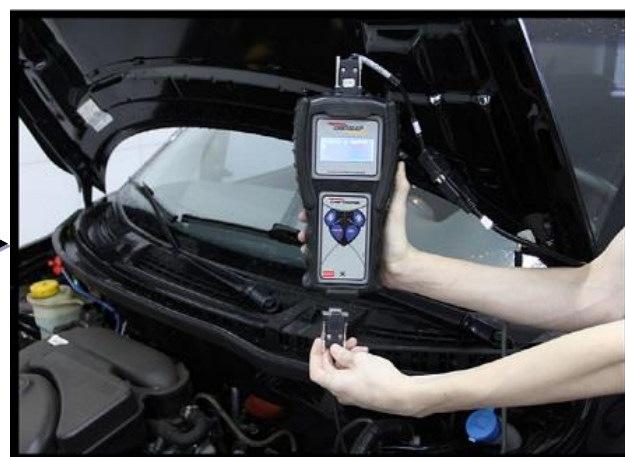
**Conecte o módulo de transponder no OBDMap.**

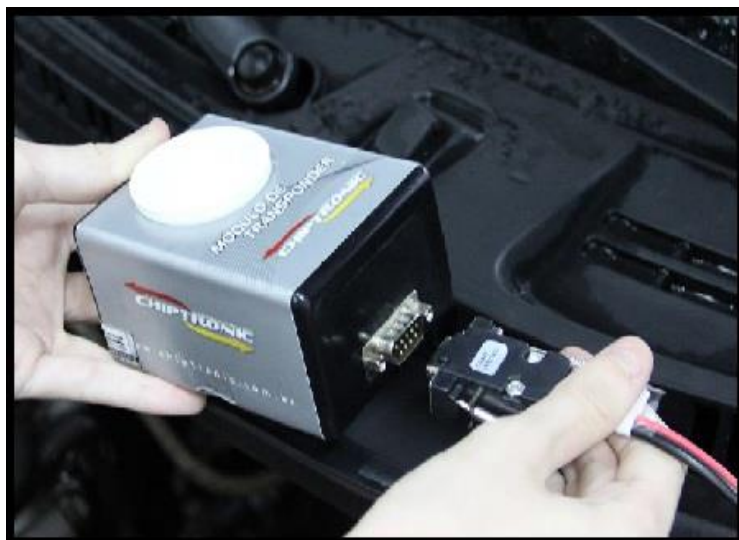
Conecte o cabo Fiat ou a fonte de alimentação no módulo de transponder.

Caso utilize o cabo Fiat, conecte o jacaré vermelho no polo positivo da bateria.

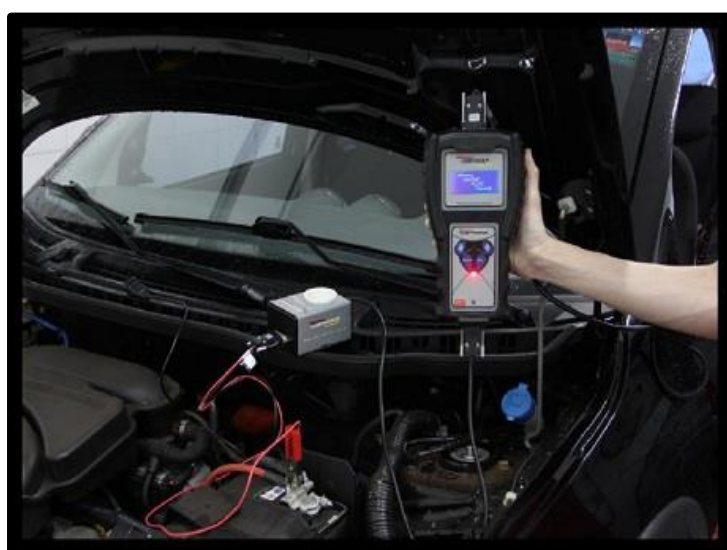
Todos os acessórios conectados.

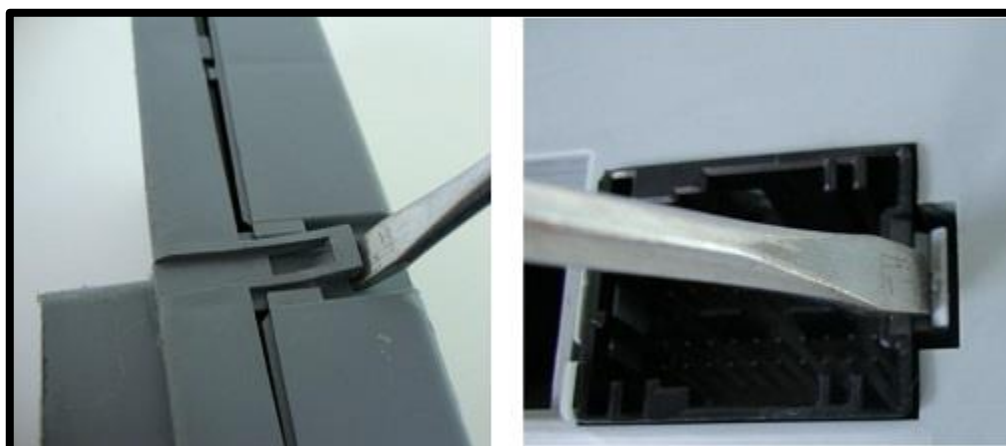
## Desmontando o Body Computer

Utilize uma chave de fenda para destravar o BC.

Detalhe deste Body Computer, a placa não ocupa toda a caixa.

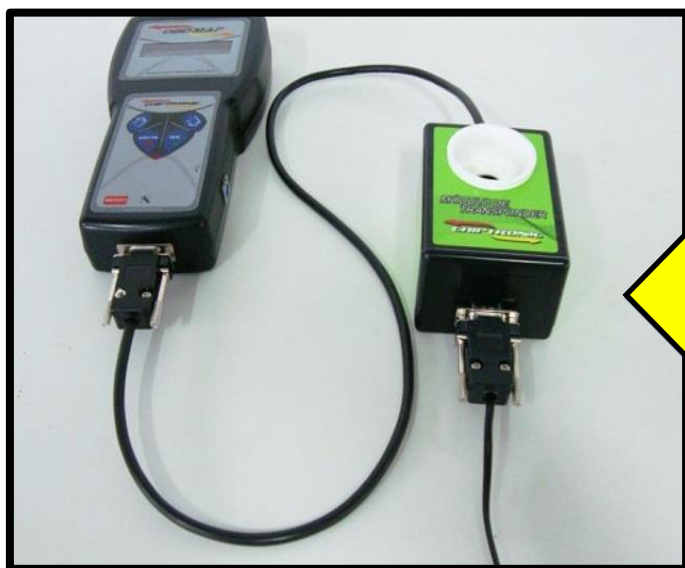
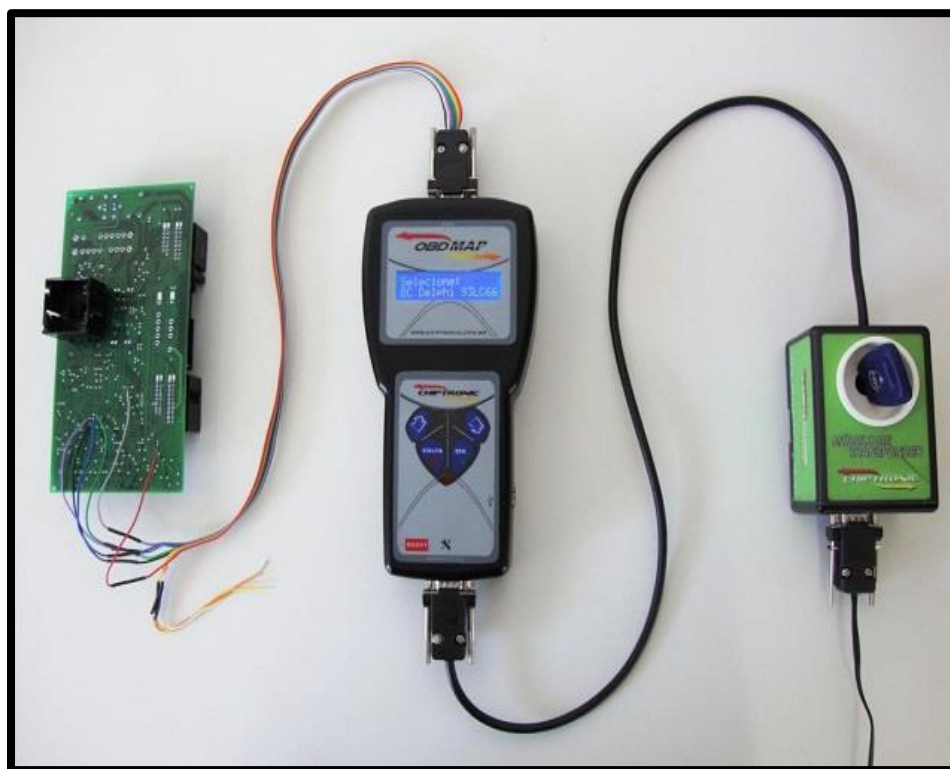
Conecte o módulo de transponder no OBDMap e em seguida conecte a fonte de alimentação no módulo de transponder, conecte o cabo MCU no BC e em seguida no OBDMap.

Atenção para obedecer às duas sequências para maior segurança na operação:

**1ª** - Conectar o módulo de Transponder no OBDMap, depois conectar a fonte de alimentação no Módulo de Transponder.

**2ª** - Conectar o cabo MCU no BC, depois conectar no OBDMap.

É importante apertar bem os parafusos fixadores de todos os conectores para evitar possíveis mau contatos.
