淮安协淮建筑工程有限公司“11·22”机械伤害一般事故调查报告

淮安群瑞普通货物仓储运输项目

“11·22”一般事故调查组

2025 年 1 月 15 日

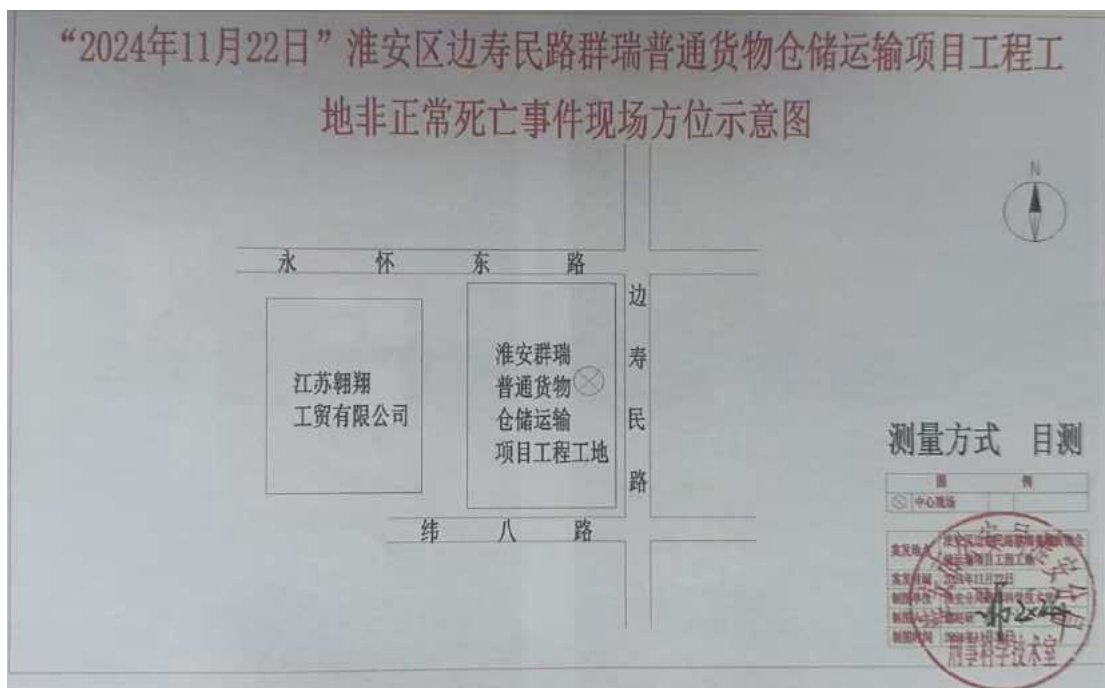
图片 2: 现场方位照片 (由东向西摄)

经勘查，事发现场位于江苏省淮安市淮安区边寿民路群瑞普通货物仓储、运输项目工程工地。中心现场位于边寿民

路群瑞普通货物仓储、运输项目工程工地一号仓库四楼，该仓库正处于施工状态，墙体外侧竖立有脚手架，仓库门朝北，有大门进入楼梯上至四楼平台，仓库四楼平台为黑色水泥地面，南墙上有一排玻璃窗户，未见异常情况；对外围现场进行勘查，未见其他异常情况。
