**迁安蔡园迁安市隆宇工贸有限责任公司
蔡园分公司“9·16”一般高处坠落
事故调查报告**

迁安市政府事故调查组

2025 年 11 月 27 日

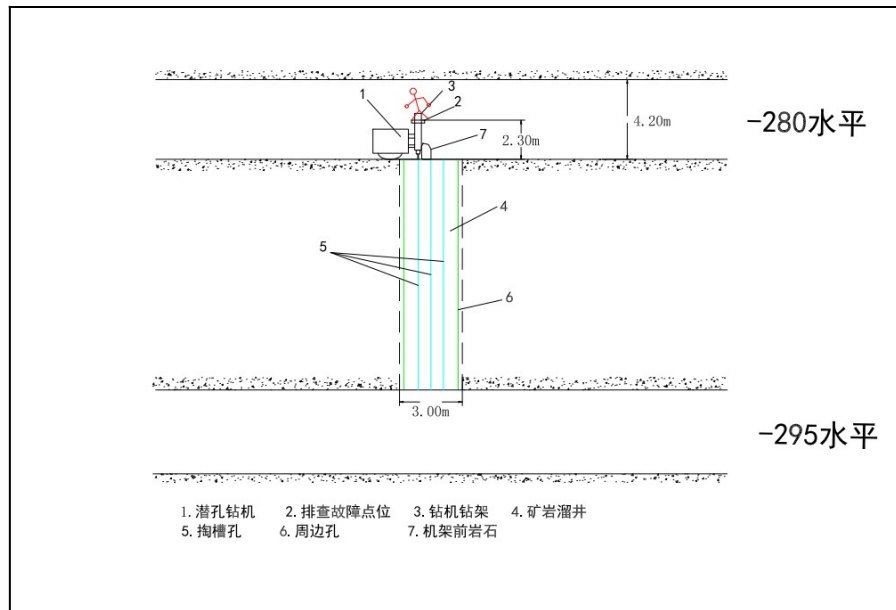
图 1 4#溜井剖面示意图

陈英国见溜井未打通，于是将钻机开到溜井位置试图用打钻的方式疏通溜井内的爆破岩块。凌晨 1 时 30 分许，陈英国在操作钻机打钻时，钻机突然故障需要维修顶部油管。陈英国从钻机后方机械臂爬到钻机顶部进行维修作业，要求钟良江进行协助。维修过程中陈英国从钻机顶部跌落（距巷道底板高度 2.3 米），头部撞击在岩石块上昏迷，后经迁安市中医医院确认死亡。
