Manual Carga – OBD0120
Leitura do Código Eletrônico e Geração de Transponder
Fiat Bravo
Rev. 7

INTRODUÇÃO

- Gerar até 8 chaves para veículos Fiat Bravo que utilizam BC Magneti Marelli com memória EEPROM ST95160.

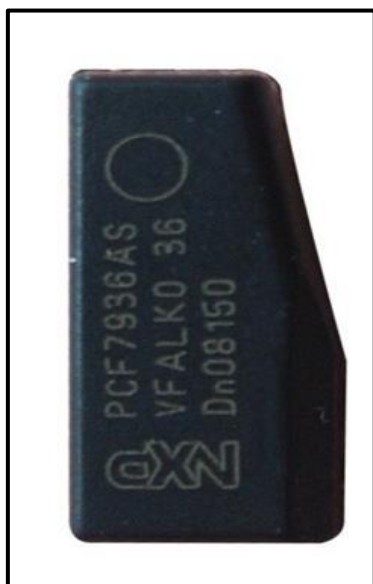
TRANSPONDER UTILIZADO

Utilize o transponder PCF7936 – ID46 – Virgem

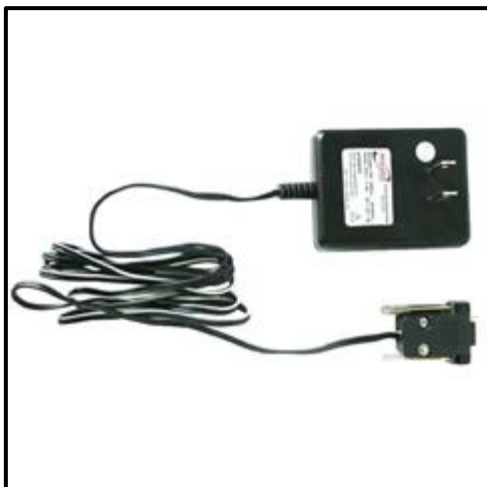
Fonte de Alimentação:
Necessária para utilizar o OBDMAP em bancada.

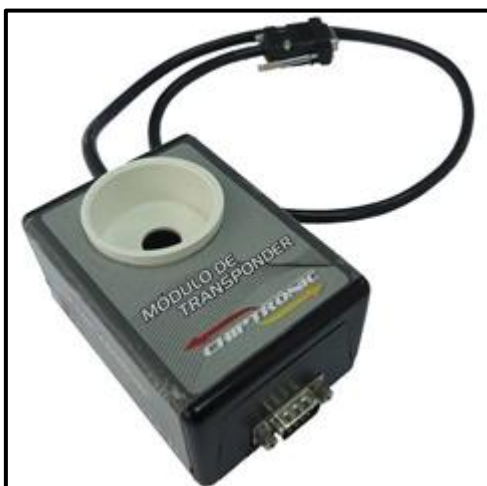
Módulo de Transponder:
Realiza a programação e geração de transponders.

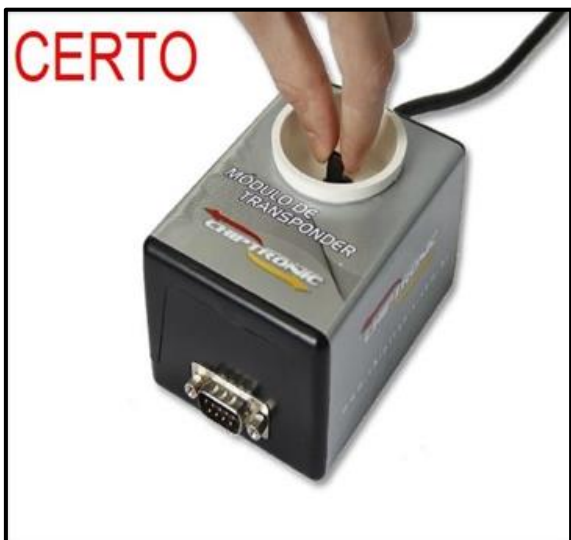
CERTO

O transponder deve ser posicionado dentro da antena (copo branco) do Módulo de Transponder na posição vertical e no centro, como mostra a foto.

O transponder não deve ficar inclinado na antena do Módulo de Transponder, isto pode causar erro na operação. Procure deixá-lo na vertical.

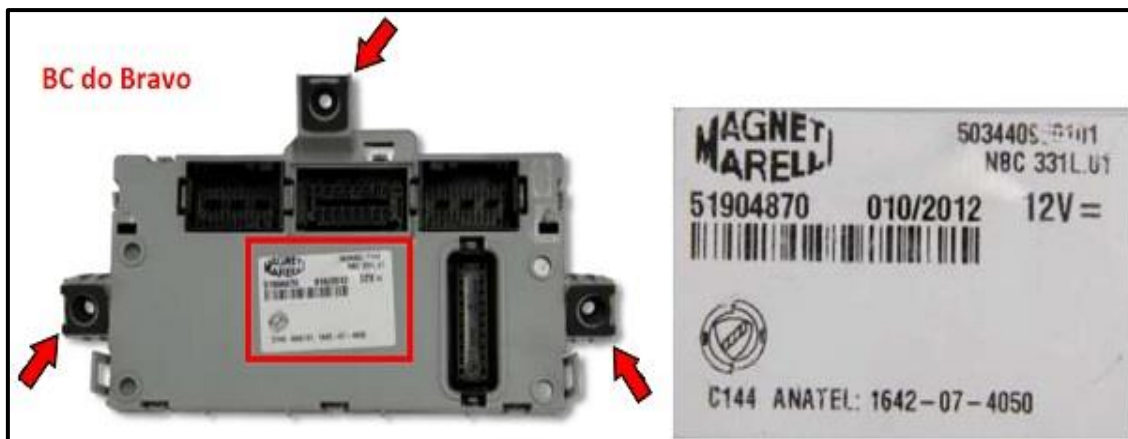
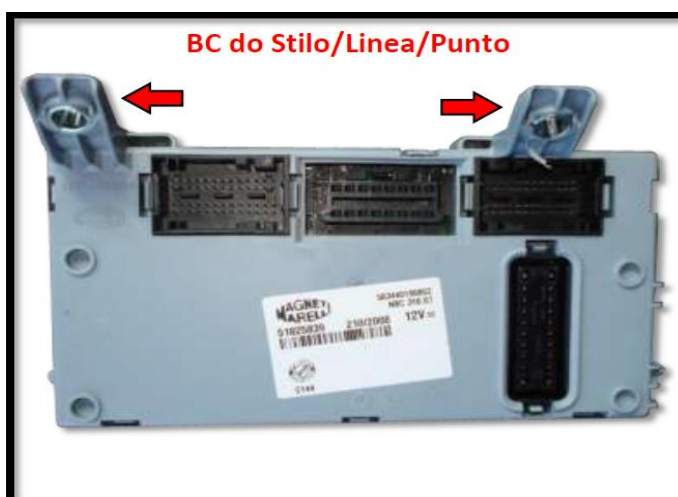
IDENTIFICANDO O BC MAGNETI MARELLI FIAT BRAVO

Diferenças entre o BC Fiat Bravo e BC Stilo/Linea/Punto:

- BC do Bravo tem como sua principal diferença possuir suporte dos parafusos nas duas laterais e um na parte superior como indica a foto;
- BC do Stilo/Linea/Punto possui somente dois suportes na sua parte superior.

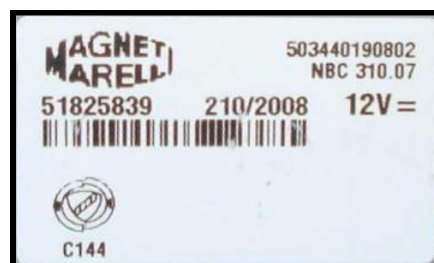
Para esta aplicação,
consulte a carga Fiat Code
2 (BC 95160).

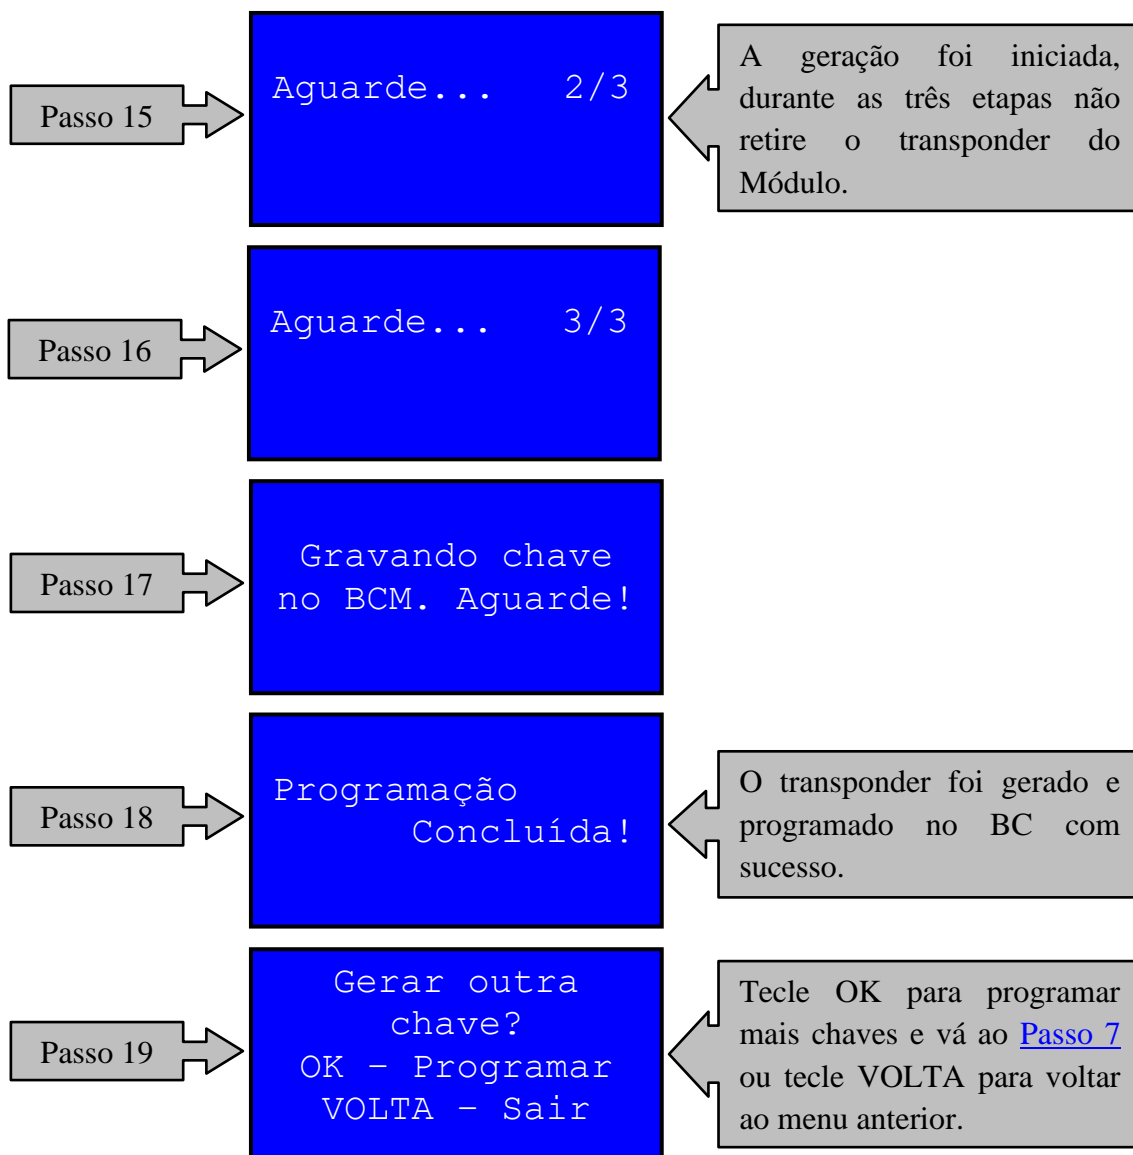
REALIZANDO A APRESENTAÇÃO AUTOMÁTICA

Após todos os acessórios conectados, seguir os seguintes passos no visor do OBDMAP:
