广平县朝阳路段 “5·16”一般中毒窒息事故调查报告

编制单位：广平县人民政府事故调查组

编制时间：2023 年 9 月 15 日

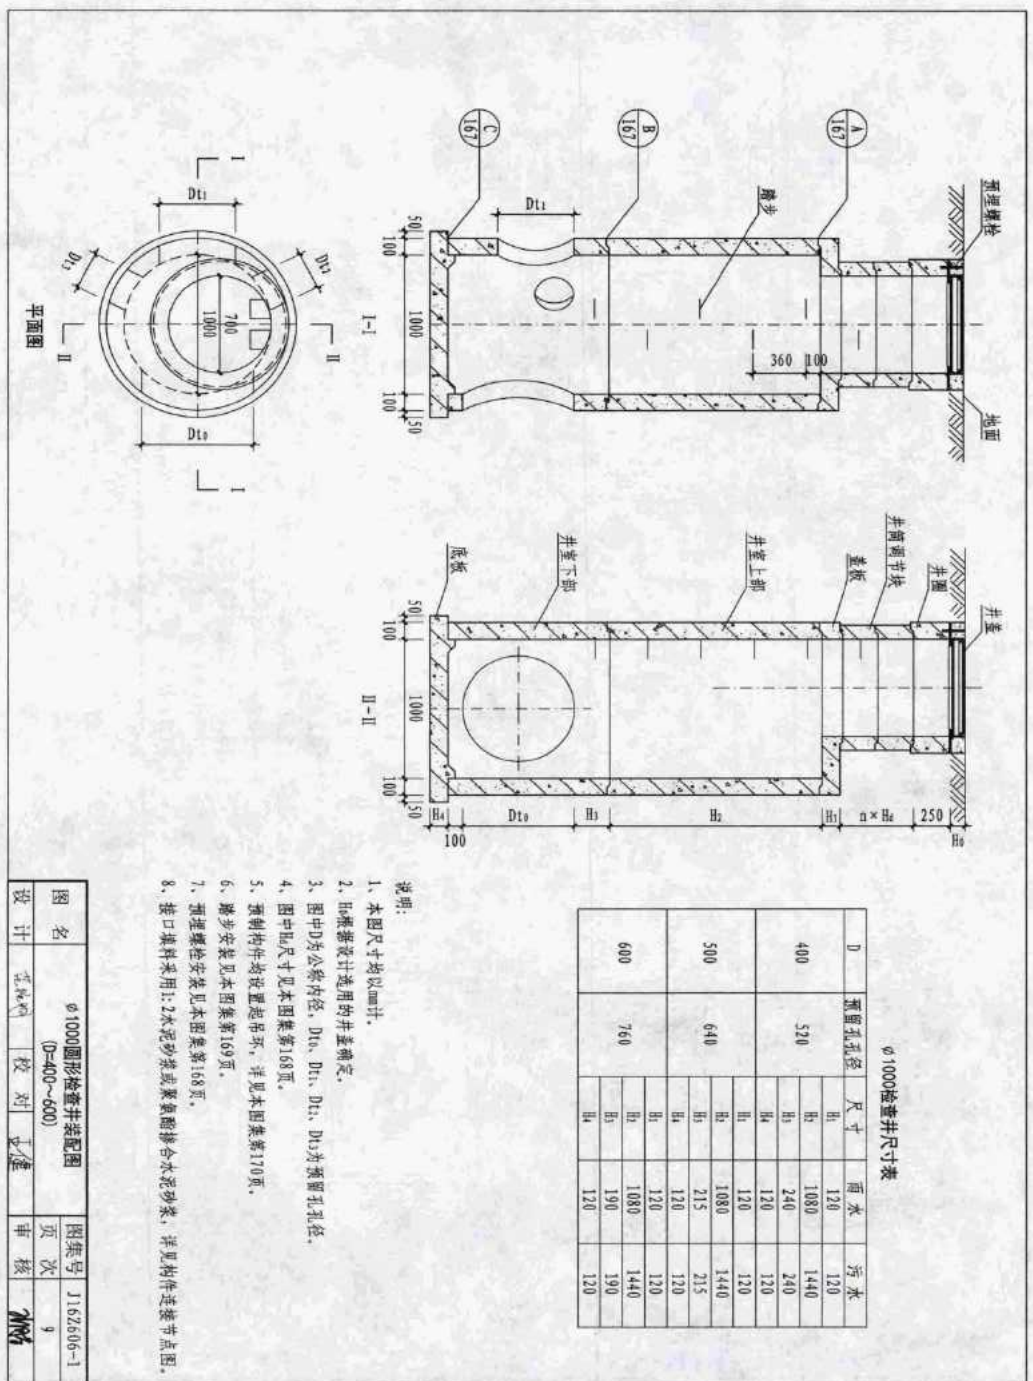
图 1：事故检查井现场图片

事故发生的污水检查井编号为 W27，位于长春大道与朝阳路交叉口西侧（桩号 K0+887.3 处）。该检查井为预制混凝土结

构，由下至上依次分为底板、井室、盖板、井筒、井圈、井盖几部分拼装完成。井口至井底总深度为 4.1 米:其中井室内径为 1 米、高度为 1.7 米，井筒内径为 0.7 米、高 2.4 米。

W27 污水检查井井盖为“六防井盖”，为球墨铸铁材质，直径 0.7 米，距离南侧路牙 2 米，距离北侧路牙 8 米。抽水时使用两台潜水泵，型号、功率分别为 QX75-15-3、3KW；WO65-7-2.2；3KW。用一台风冷柴油发电机供电，型号：10000CDE、最大功率：10KW。
