河北龙成煤综合利用有限公司“5·24”火灾 事故调查报告

2019年5月24日11时许，河北龙成煤综合利用有限公司提质煤原料作业区皮带通廊发生火灾，现场人员盲目进入火灾现场，火势蔓延导致皮带通廊坍塌，造成2人死亡，6人受伤，直接经济损失约380万元。

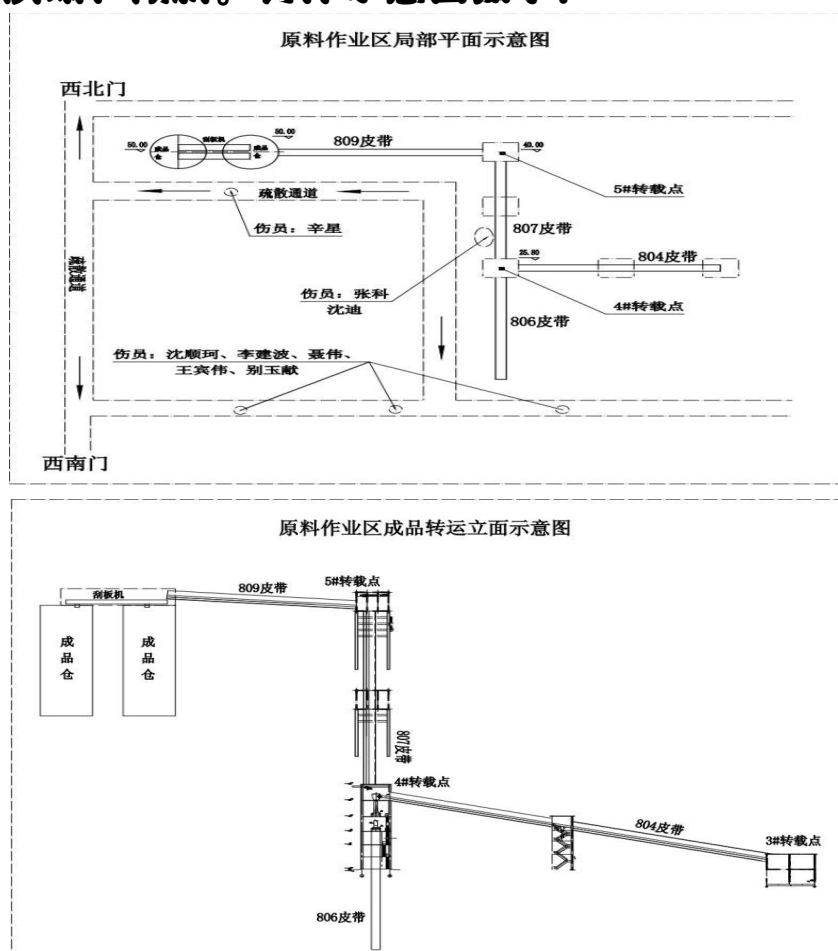
河北龙成公司位于曹妃甸工业区 16+ 化学产业园区内，东侧为金道器识公司，南侧为唐山中泓碳素公司，西侧为开阔地带，北侧为空地。距离最近的企业中泓碳素公司 60 米、距离最近的通岛路约 123 米。**现场勘验发现：发生火灾事故的位置在厂区北侧原料区，起火部位为提质煤原料作业区 5 号转载点处。5 号转载点连接 809 皮带通廊和 807 皮带通廊，809、807 两条皮带通廊已完全坍塌。4 号转载点连接 807、806、804 三条皮带通廊，806 皮带通廊过火、未坍塌，804 皮带通廊大部分坍塌。4 号、5 号转载点框架过火但未发生倒塌和倾斜。具体示意图如下：**

原料作业区809皮带输送机尾5号转载点处皮带拉紧装置沉降辊下煤粉沉积，在皮带通廊封闭环境下，煤粉氧化自燃，引起火灾；火势迅速蔓延燃烧导致809、807皮带通廊失去承载能力，相继坍塌。
