普宁南溪粮仓“8·18”一般气体中毒 事故调查报告

普宁市人民政府事故调查组

2023 年 12 月

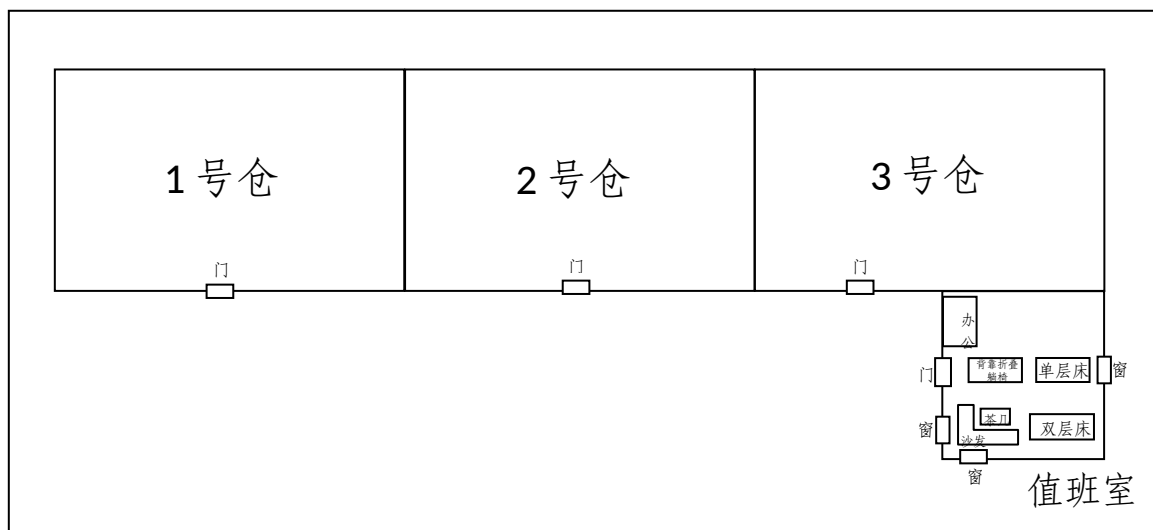
事故值班室及粮仓布置情况图

南溪粮仓内有11座仓库和1个值班室，值班室与1、2、3号粮仓呈“7”字型，值班室西侧与3号粮仓共用同一堵墙。事故发生时南溪粮仓总共储存约2100吨稻谷。事故发生在南溪粮仓的值班室内，值班室长5.25米、宽5.07米，设有南门（宽0.78米、高1.78米），值班室门与粮仓门中间夹角为90°，约2米距离。值班室西南侧有一张办公桌，有一张靠背折叠躺椅位于办公桌东

侧，值班室东北侧有一张双层铺位，正北侧有一张单层床，东南侧有一只沙发及茶几；值班室北面墙、东面墙南侧、南面墙东侧各有一扇窗，西面墙贴有塑料薄膜纸。值班室内无安装排风扇。

普宁市南溪粮仓值班室及仓库布置不合理，其值班室与 3 号粮仓共用同一堵墙，值班室与 3 号粮仓的安全距离不足。由于建造时间久远，墙体老化导致磷化氢气体泄露，直接导致事故的发生。

方春生缺乏安全意识，对熏蒸作业现场存在的安全风险辨识不足^[16]，未能及时发现墙壁出现气体泄露的情况。由于磷化氢气体密度比空气大，且在用药后的七天内，仓内磷化氢气体浓度较高。部分磷化氢气体通过老旧墙体泄露进入值班室低处。方春生在值班室值班期间，有躺在靠背折叠躺椅上休息的习惯，靠背折叠躺椅贴近地面，导致方春生在无意识情况下，吸入磷化氢气体导致中毒。且方春生在身体出现异常时没有引起重视并及时就医，因送医不及时导致其经抢救无效后死亡。
