Manual Carga – OBD0090

Casamento do painel VDO Crypto e Marelli via OBD2 e reset da ECU ME7.5.30 e 4GV Gol, Voyage e Saveiro até 2012 via pinça (necessita senha)

Rev. 8

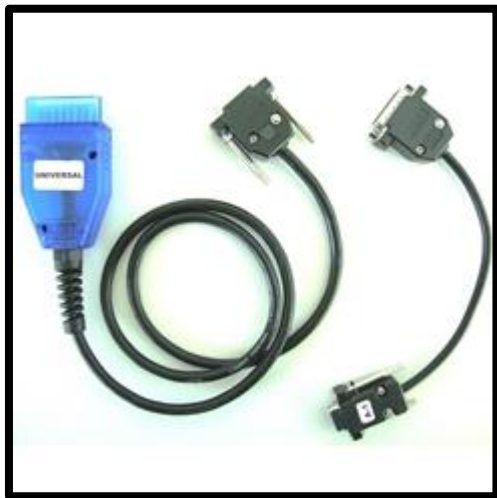
Utilize o cabo Universal + adaptador A1.

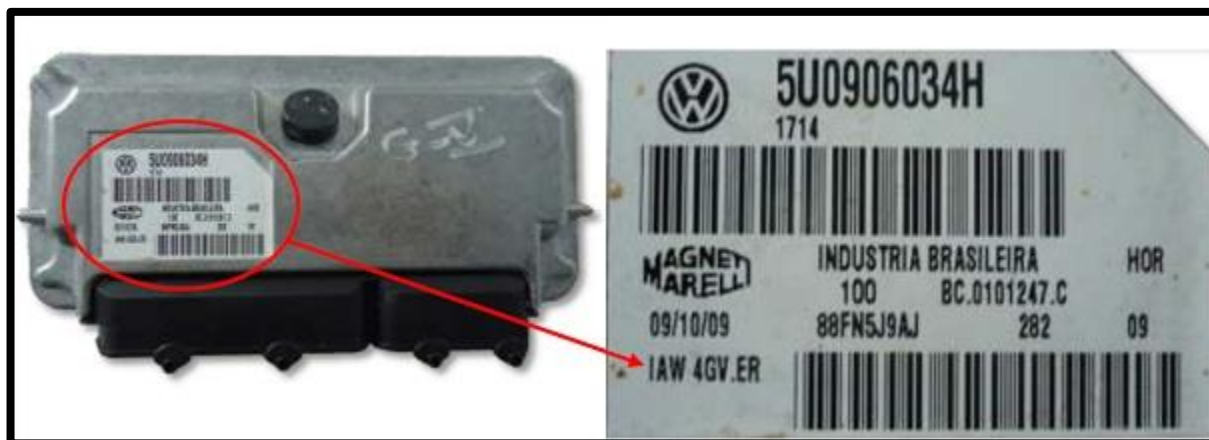
Identificando e desmontando a ECU IAW 4GV:

Para identificar o modelo do painel utilize a carga ID Gol G5 (carga básica).

Após todos os acessórios conectados no veículo, seguir os seguintes passos no visor do OBDMap.

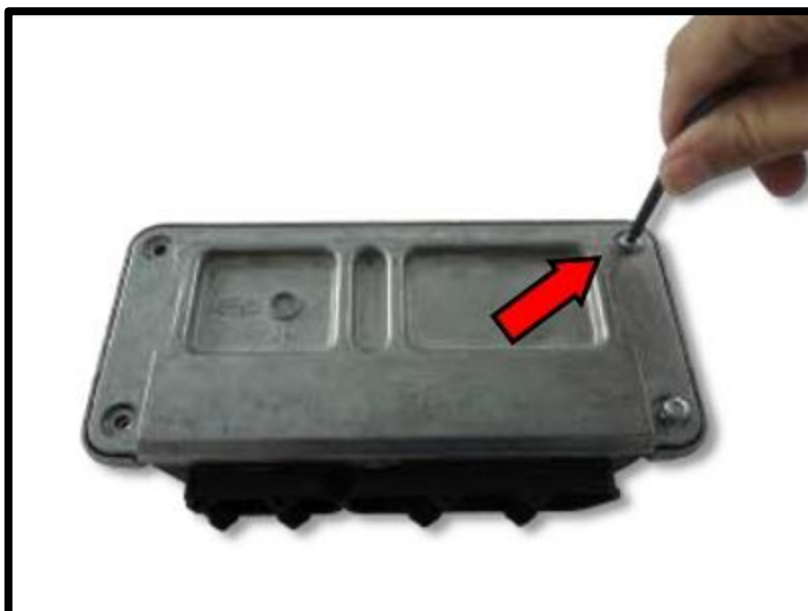
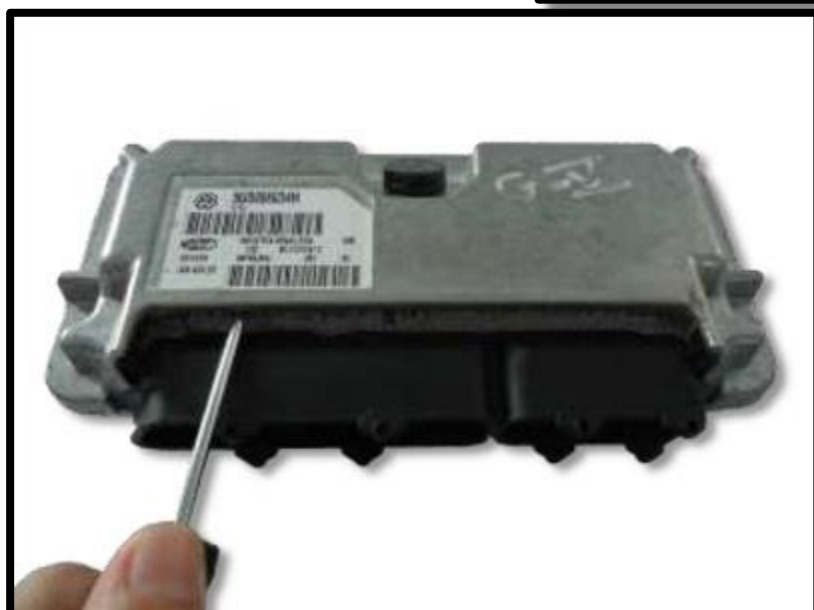
Utilize uma chave torx T15 para retirar os parafusos fixadores que prendem a tampa da ECU.

Com o auxílio de uma chave de fenda, faça uma alavanca para ter acesso à placa.

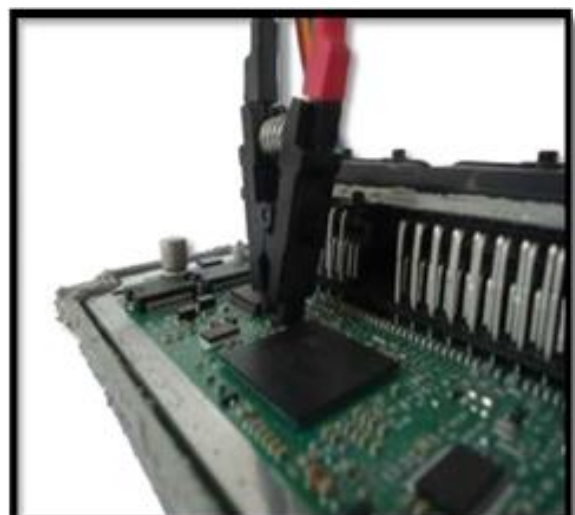
Pinça conectada na memória 95320.

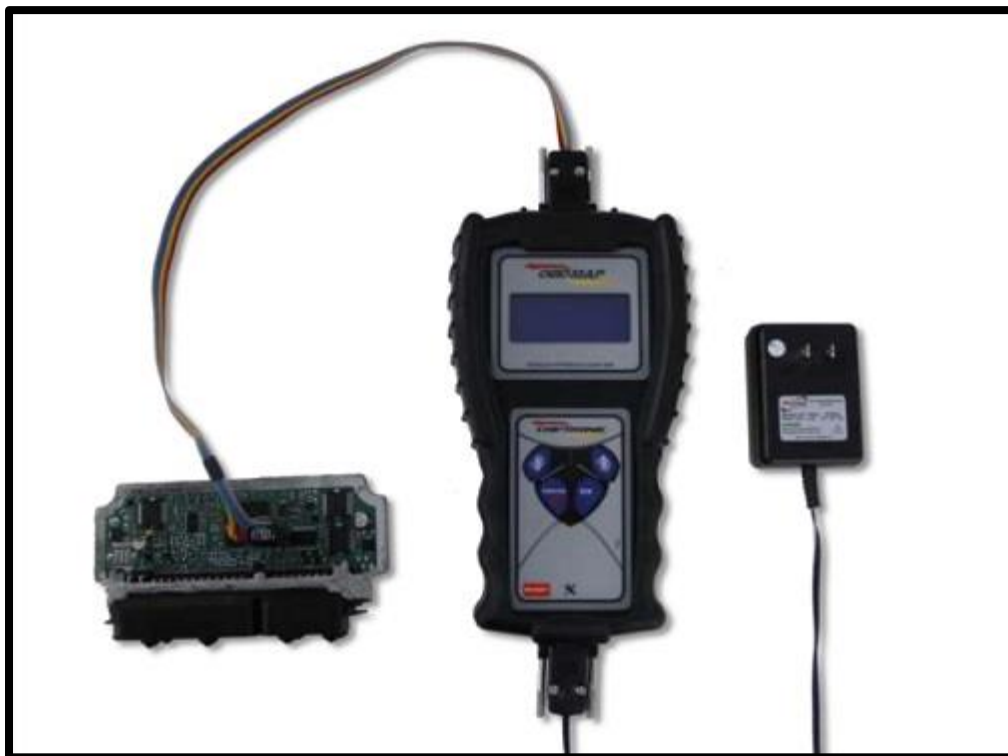
Todos os acessórios conectados:

Não inverter a pinça, conecte a pinça com cuidado para não causar danos à mesma e nem a ECU.

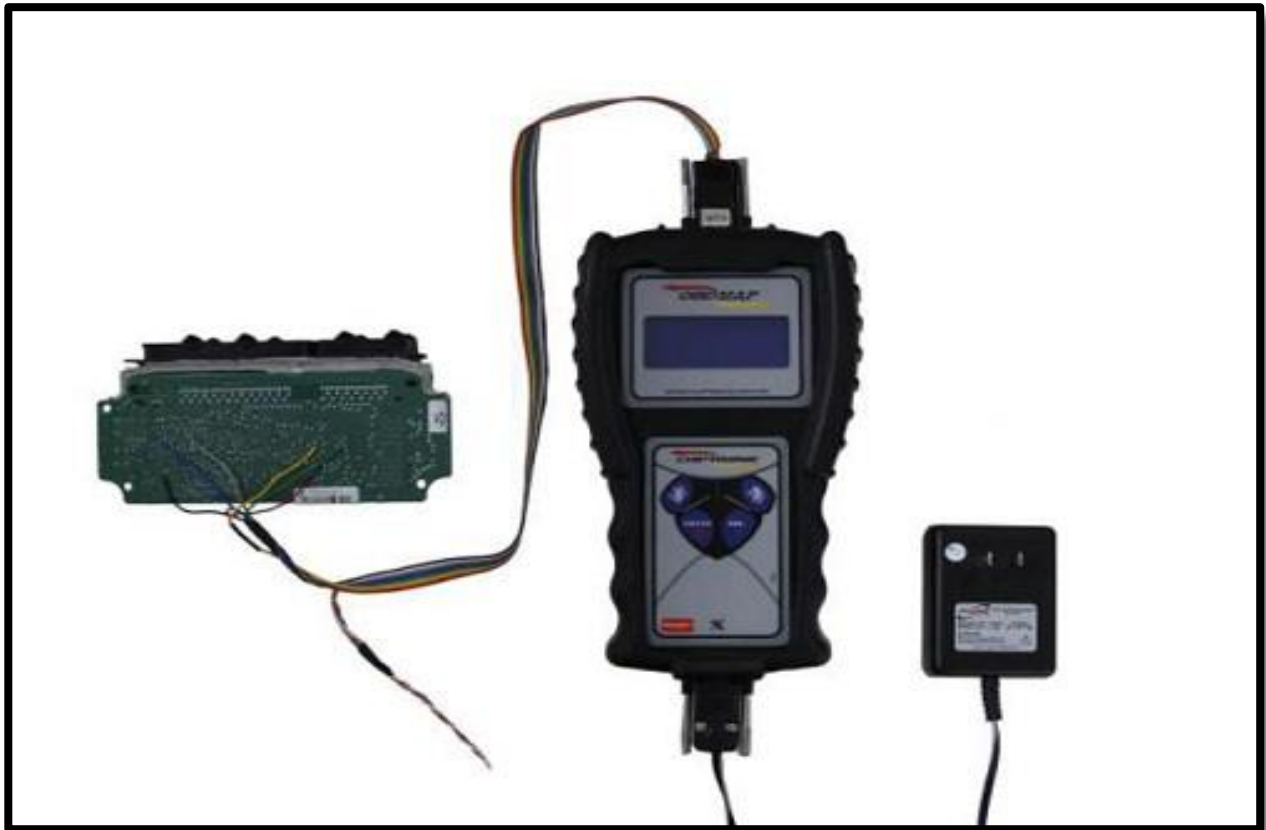
Todos os acessórios conectados:

Os fios que não estiverem sendo usados devem ser dobrados para trás como na foto, para que não tenham contato com a ECU, evitando danos ao mesmo e ao OBDMap.

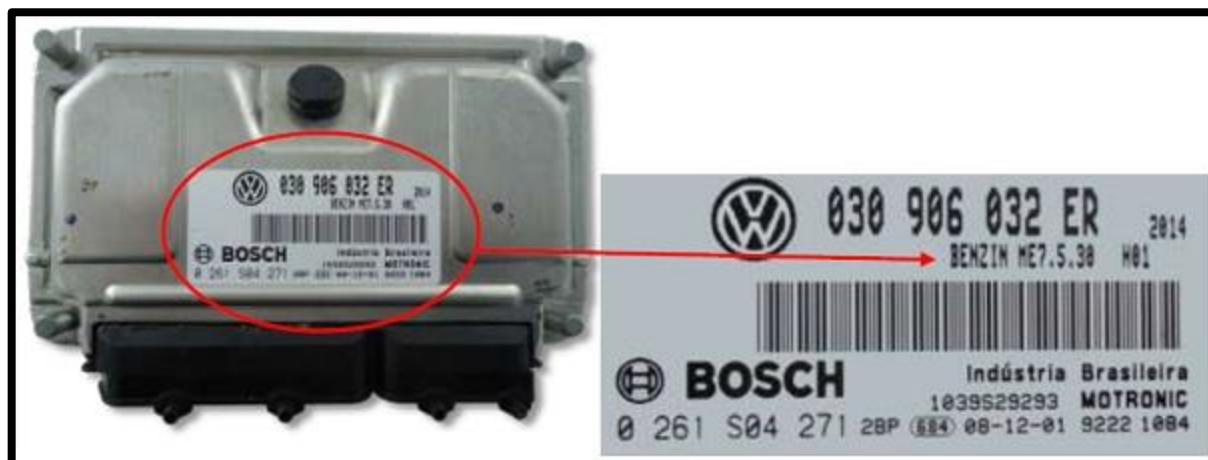
Identificando e desmontando a ECU ME7.5.30:

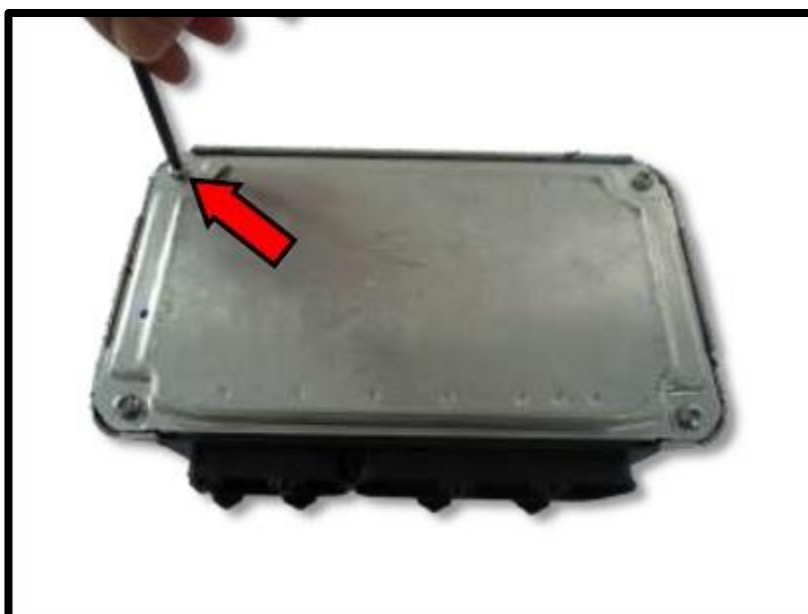
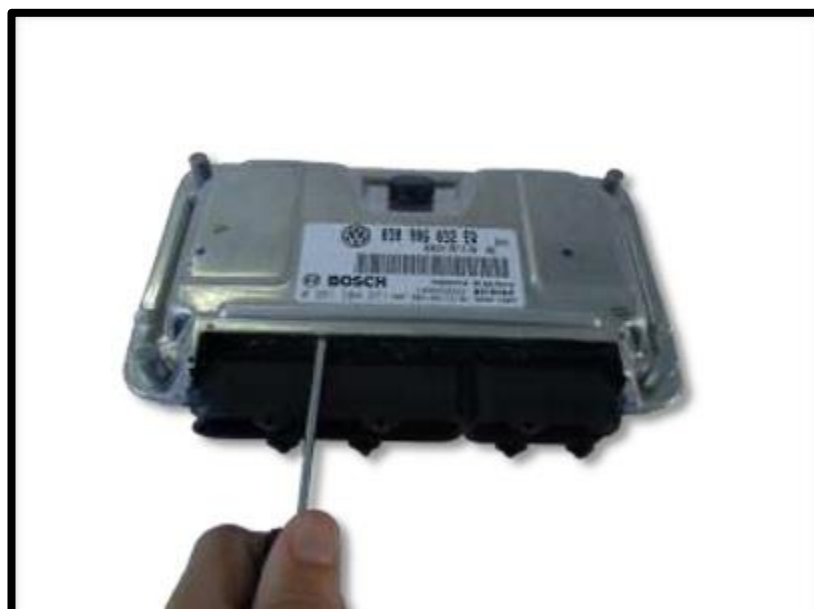
Utilize uma chave torx T15 para retirar os parafusos fixadores que prendem a tampa da ECU.

Com o auxílio de uma chave de fenda, faça uma alavanca para ter acesso à placa.

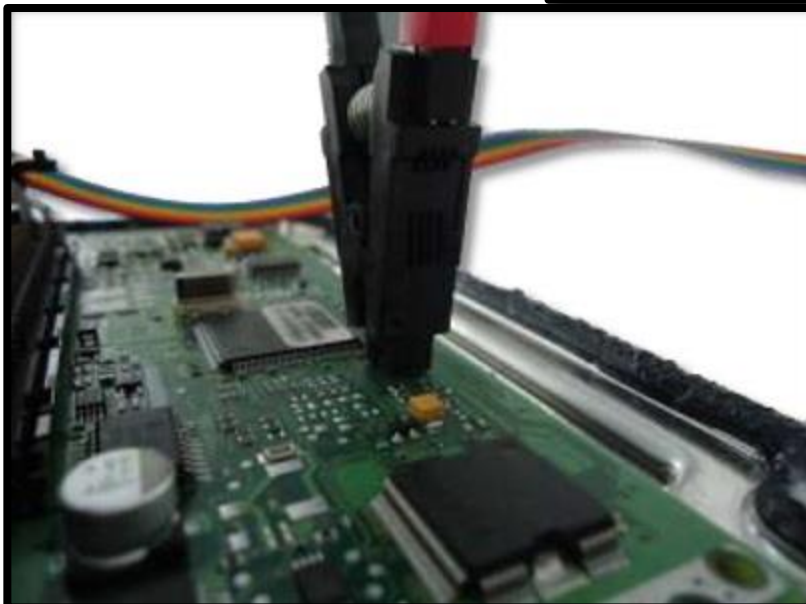
Pinça conectada na memória 95040.

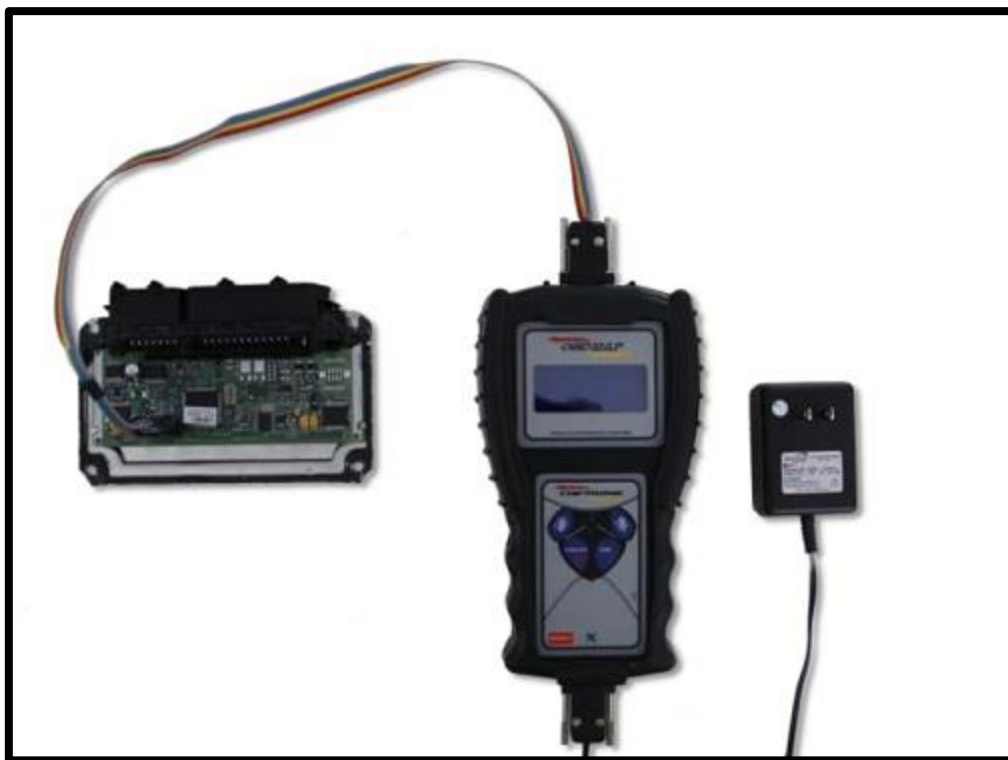
Todos os acessórios conectados:

Não inverter a pinça, conecte a pinça com cuidado para não causar danos à mesma e nem a ECU.

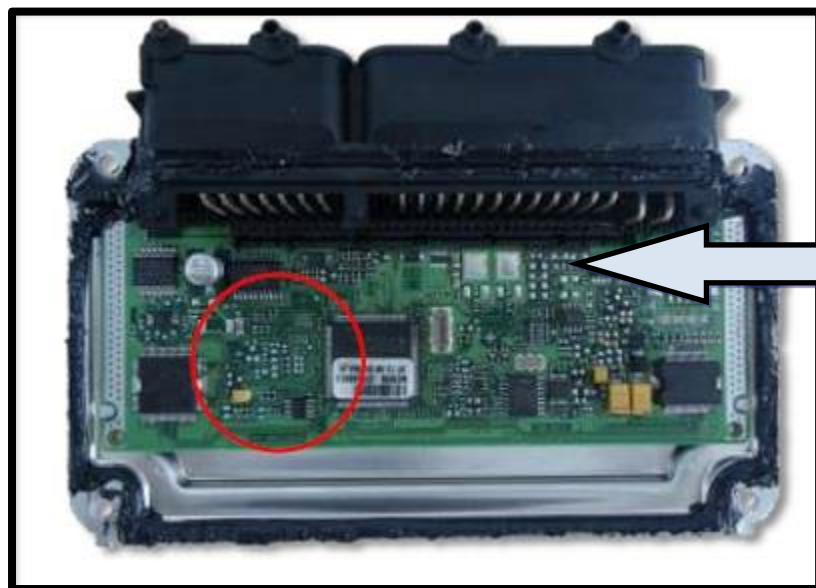
Localizando os pontos de soldagem do cabo MCU:

Local onde será soldado os fios do cabo MCU.

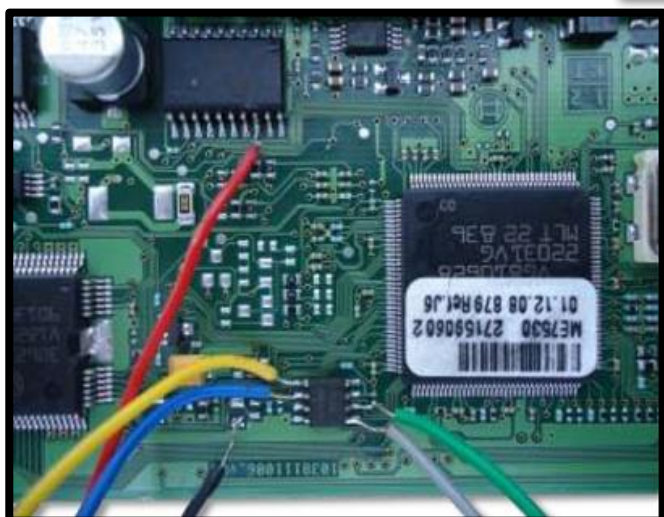
Identificando os pontos a serem soldado os fios do cabo MCU:

- 1=> Fio Cinza
- 2=> Fio Verde
- 3=> Fio Azul
- 4=> Fio Amarelo
- 5=> Fio Preto
- 6=> Fio Vermelho

Atenção: Não trocar as posições dos fios. Primeiro solde os fios na ECU, depois ligue o cabo MCU no OBDMap.

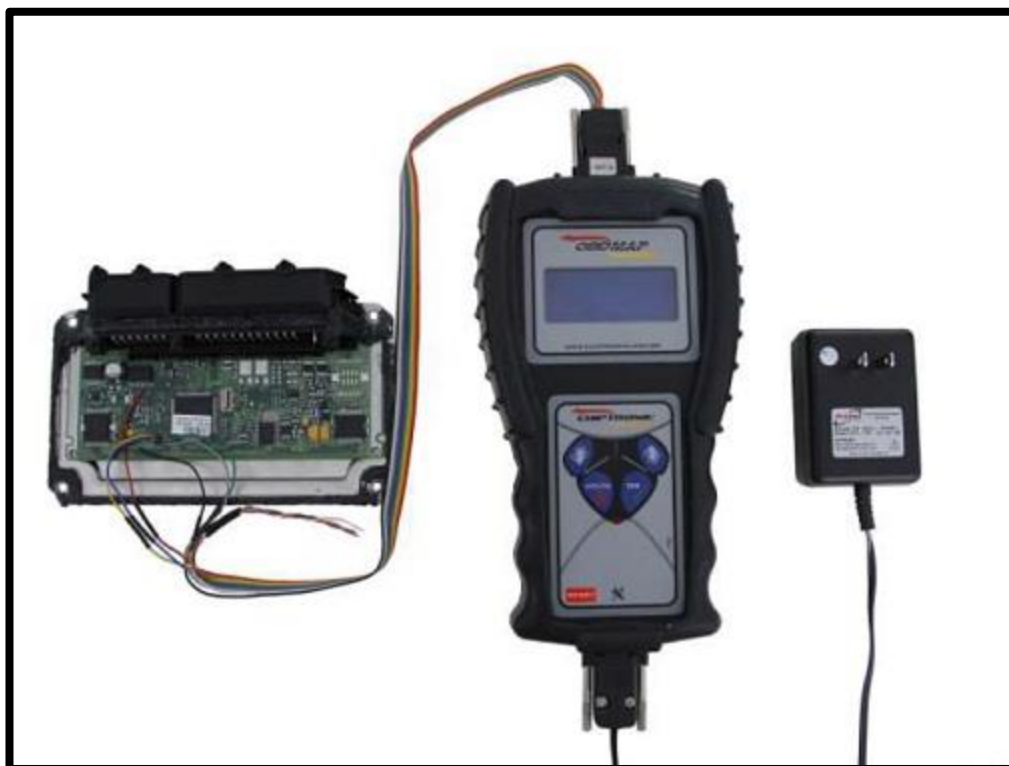
Todos os acessórios conectados:

Os fios que não estiverem sendo usados devem ser dobrados para trás como na foto, para que não tenham contato com a ECU, evitando danos ao mesmo e ao OBDMAP.
