Manual Carga – OBD0050

Descodificar ECU VW MP9.0

Rev. 1

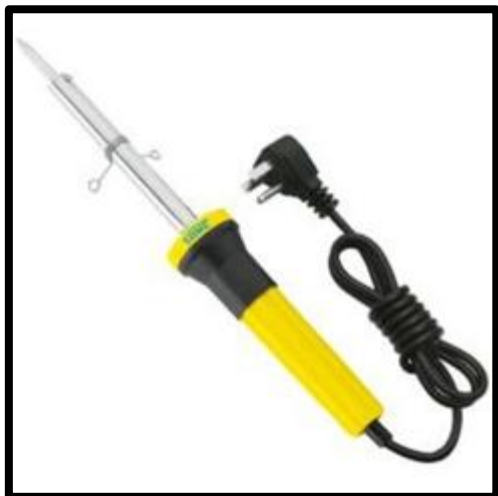
Ferro de solda.

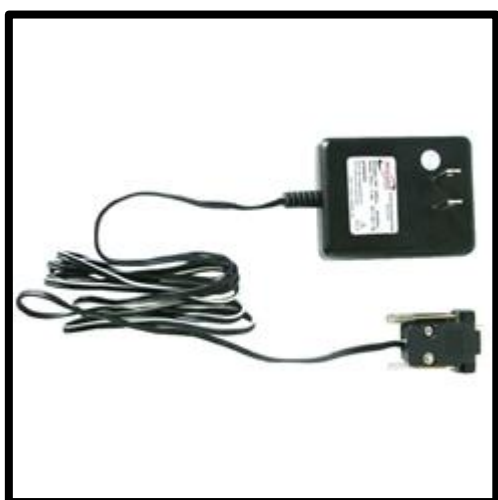
Fonte de alimentação. Necessária
para utilizar o OBDMaP em bancada.

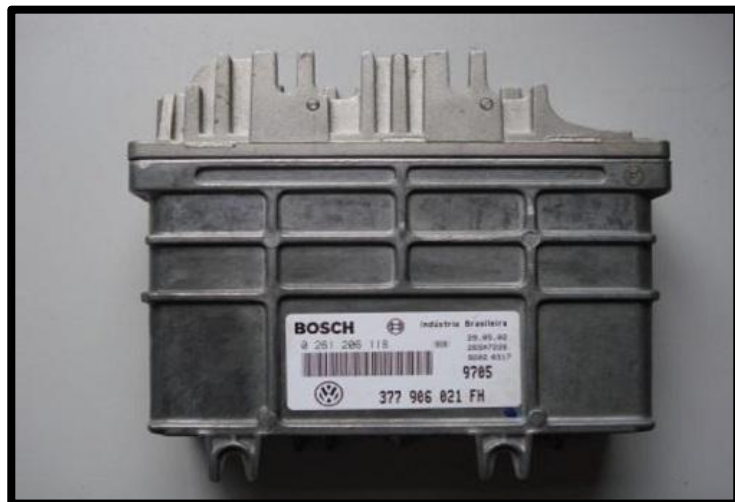
Este procedimento é válido para dois modelos desta ECU, externamente elas são iguais, internamente elas diferem pela placa de circuito. Podem também ser encontrados dois modelos de memória, a **24C02** e a **B58253**. A posição da soic e do jumper a ser feito não muda.

Retire a tampa de proteção da ECU para acesso ao circuito.
