宜春袁州宜春市袁州区慈化民祥花爆厂“2·18”一般爆炸事故调查报告

2023年12月

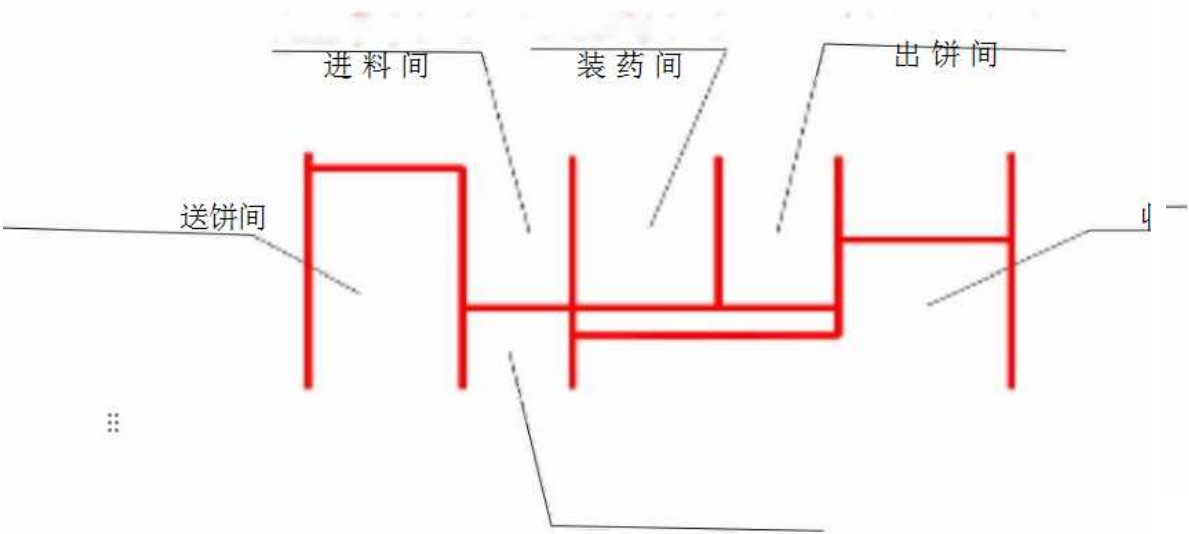
图1：一体化装药机功能间示意图

2.事故机械情况。企业使用的是醴陵市天马花炮机械有限公司生产的配装封一体机，经过了省级安全论证，各功能间布置见下图：
