呼伦贝尔市陈巴尔虎旗
呼伦贝尔柏兴物流有限公司
“5·4”一般高处坠落事故调查报告

编制单位：呼伦贝尔市人民政府事故调查组

2025 年 6 月 11 日

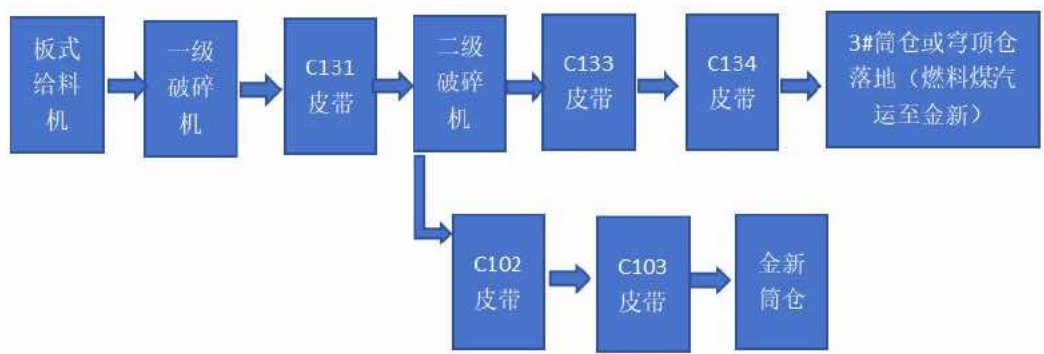
图 1 工艺流程图

带至二级破碎机，经 C134 皮带入 3#快装筒仓或根据生产需求穹顶仓落地经汽运至呼伦贝尔金新化工有限公司，也可经长输系统 C102 皮带、C103 皮带送至呼伦贝尔金新化工有限公司筒仓。本次事故发生在重型板式给料机端部与一级破碎机贯通部位，该部位设有一处送料仓，人员被困在送料仓内。事发设备位于东明公司矿界和工业广场范围外，用于为呼伦贝尔金新化工有限公司提供生产需要原燃料。

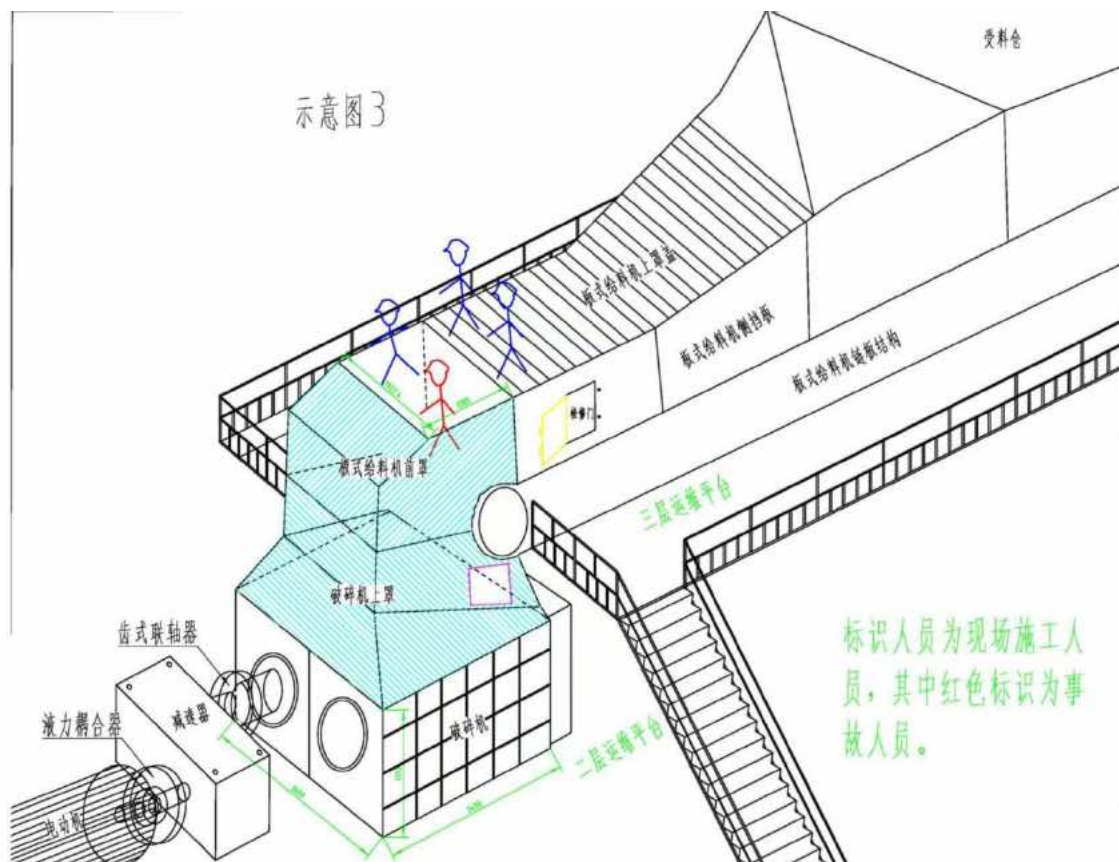
图 3 在送料仓顶部进行清掏作业现场示意图

齿式联轴器，未见异常。5月4日0时许，金某南和孙某利登上1号破碎机上方送料仓顶部打开防尘盖板检查送料仓堵煤情况，积煤将高约4.4m，宽约1.9m，深约2.4m的送料仓填满，金某南、任某强、孙某利、庞某东等人轮班多次在送料仓顶部清理积煤。5月4日1时许金某南安排作业人员休息，5月4日2时许金某南安排依某等人去现场回装1#破碎机齿式联轴器，安排孙某利、庞某东等人清理送料仓积煤，安排杨某进行现场作业安全监护。5月4日2时34分许，依某登上送料仓顶部协助孙某利清理积煤，依某使用大锤砸积煤，5月4日2时42分许，依某随阻塞煤料坍塌，坠落至送料仓内被掩埋，导致死亡。

事故直接原因是：依某在送料仓内进行清煤作业时，违章作业未按规定佩戴安全带，送料仓下部积煤坍塌时依某随积煤坠落，被坍塌煤料埋压，导致死亡。
