Manual Carga – OBD0283

Programação de chaves Renault UCH-4 Kwid (2018-2019)

Rev. 4

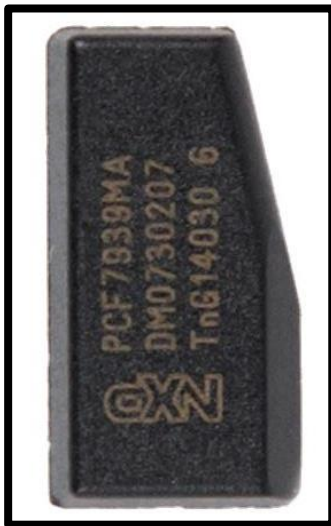
Transponder utilizado:

Utilize o transponder PCF7939MA dedicado Renault. A dedicação do transponder pode ser realizada pela carga OBD0301 .

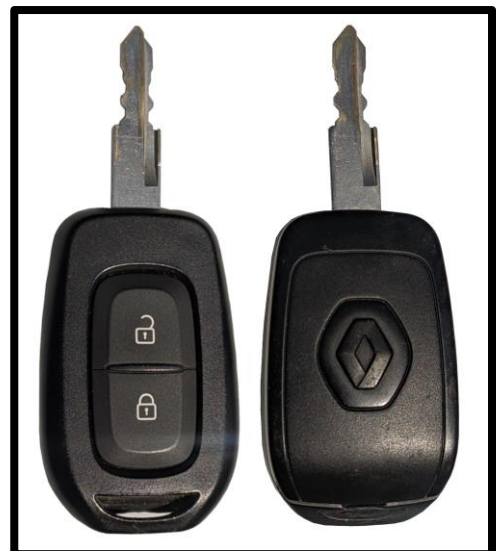
Utilize a chave original com telecomando acoplado.

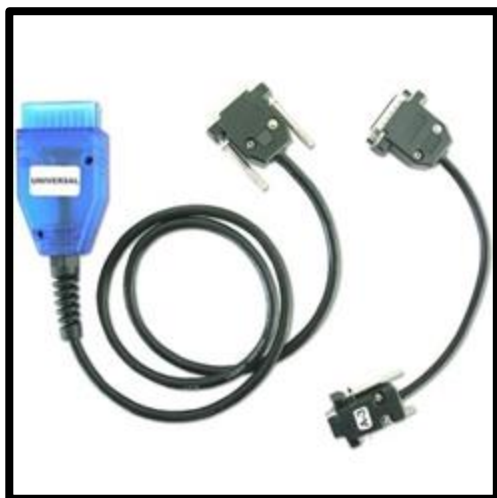
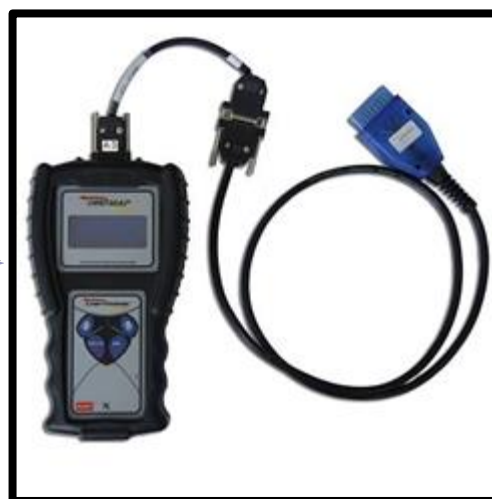
Acessórios utilizados:

Utilize o cabo universal + adaptador A3.

Todos os acessórios conectados para procedimento via diagnose.
