Manual Carga – OBD0162

Reset ECU Bosch MP7.2

Rev. 2

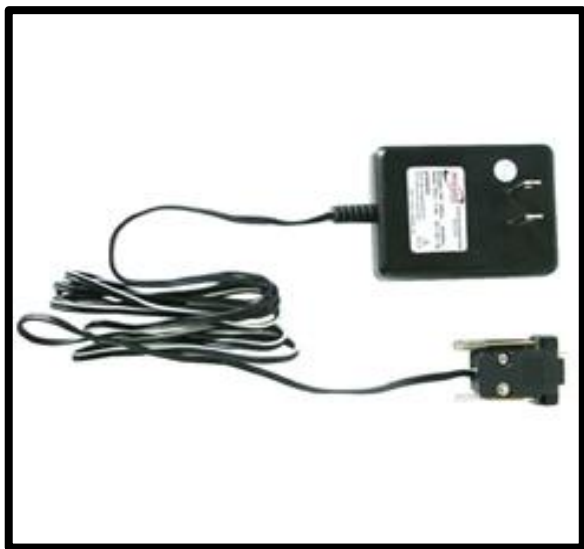
Fonte de alimentação.
Necessária para utilizar o
OBDMAP em bancada.
