# 武夷山市武夷街道“7·30”一般道路交通事故调查报告

武夷山市人民政府事故调查组

2025年11月

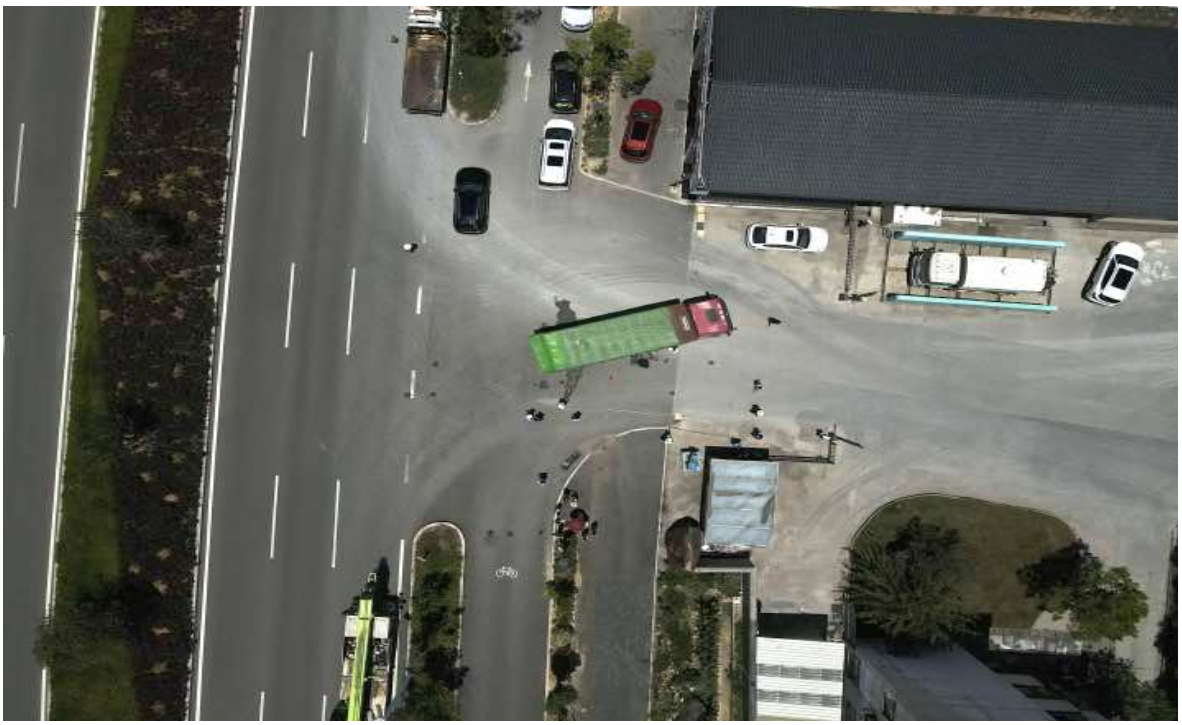
图 1 事故现场航拍图

事故现场位于武夷山市安国大道鸿辉商砼门口路段，沥青路面，路面干燥，机动车道宽 1050cm，非机动车道宽 500cm，路口宽 2860cm，施划有车道分界线、道路边缘线等交通标线设有禁止停车标志、交叉路口标志、停车让行等交通标志，道路设有中心隔离花圃、机非隔离花圃等交通设施。该路段限速 60km/h。经武夷山市公安局交通管理大队核查安国大道鸿辉商砼门口路段近三年发生两起亡人交通事故。
