毕节赫章“3·23”一般道路交通事故调查报告

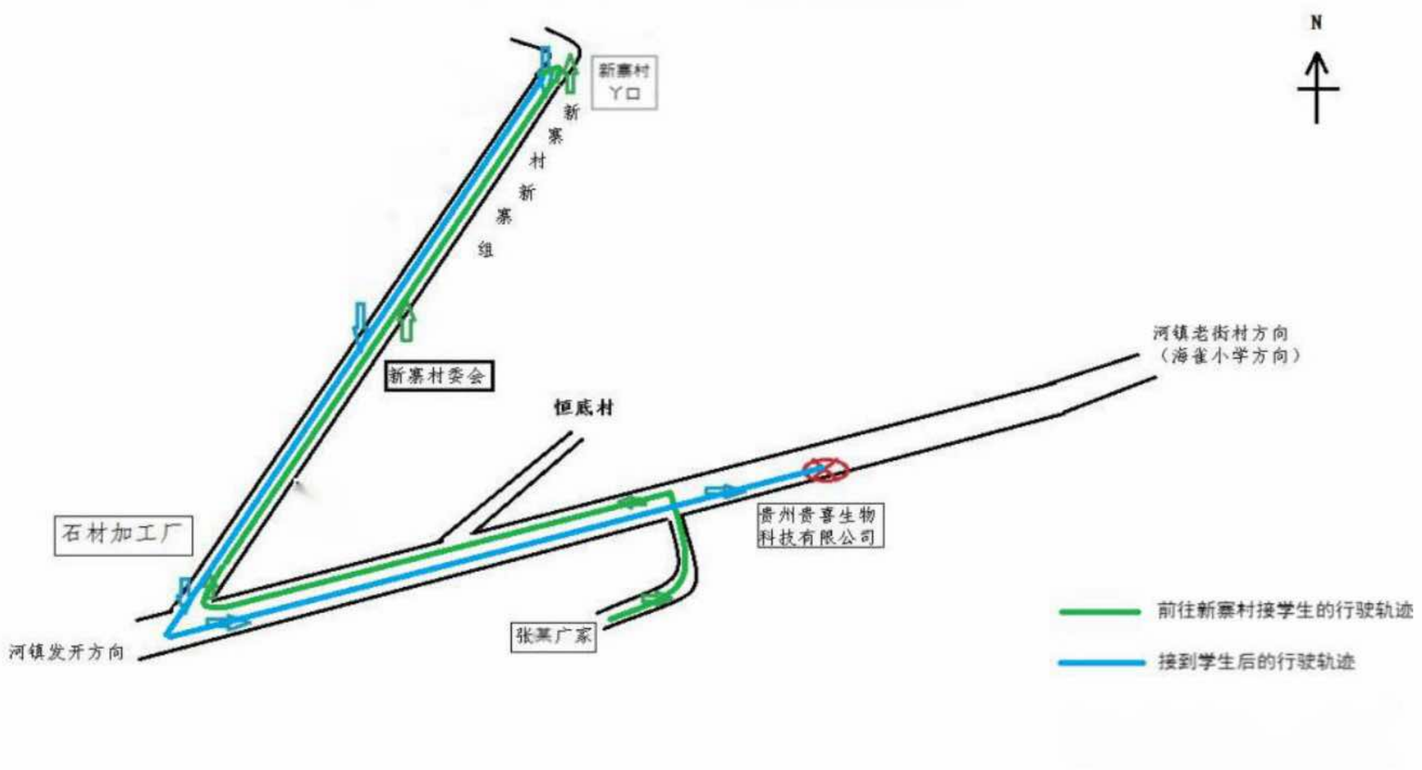
图 1：3 月 23 日张某广驾车行驶路线
