Manual Carga – OBD0134

Geração de Transponder GM IMMO 5

Rev. 7

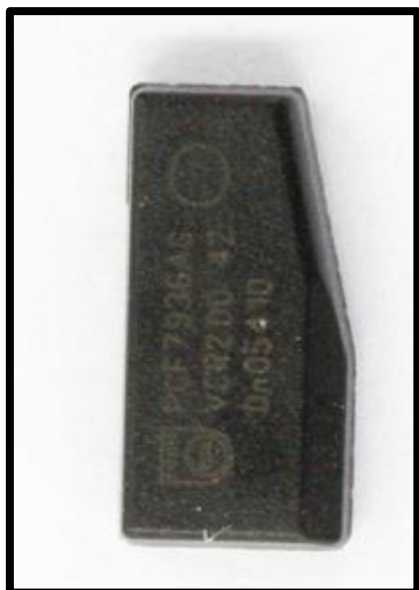
Utilize o transponder PCF7936 (ID46)
Crypto 2 (Virgem).

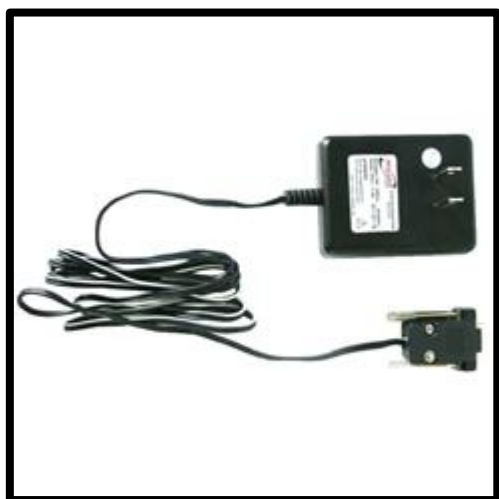
Fonte de alimentação. Necessária
para utilizar o OBDMap em bancada.

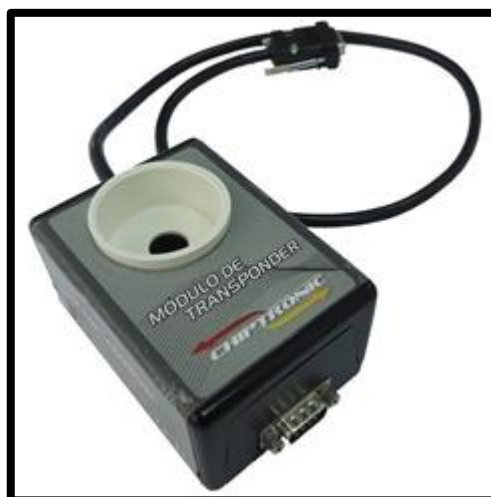
Módulo de transponder. Realiza a
programação e geração de
transponders.

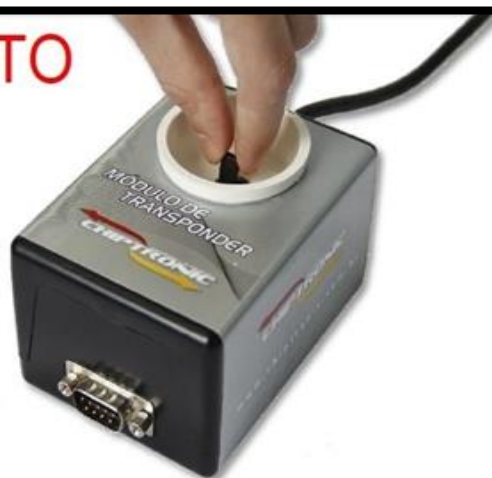
CERTO

O transponder deve ser posicionado dentro da antena (copo branco) do módulo de transponder na posição vertical e no centro como mostra a foto.

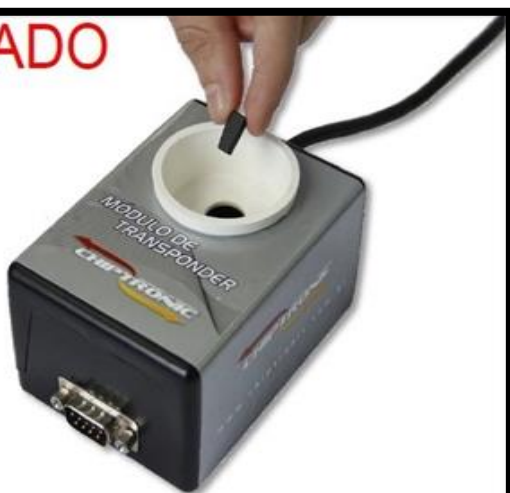
ERRADO

O transponder não deve ficar inclinado na antena do módulo, isto pode causar erro na operação. Procure deixá-lo na vertical.

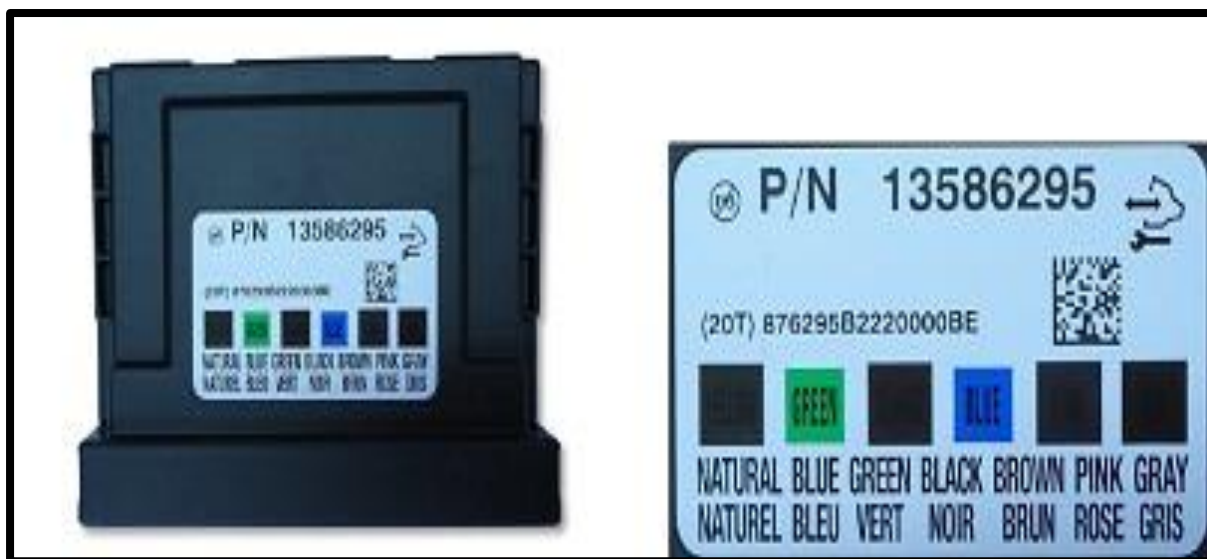
Identificando o BC com memória 25160

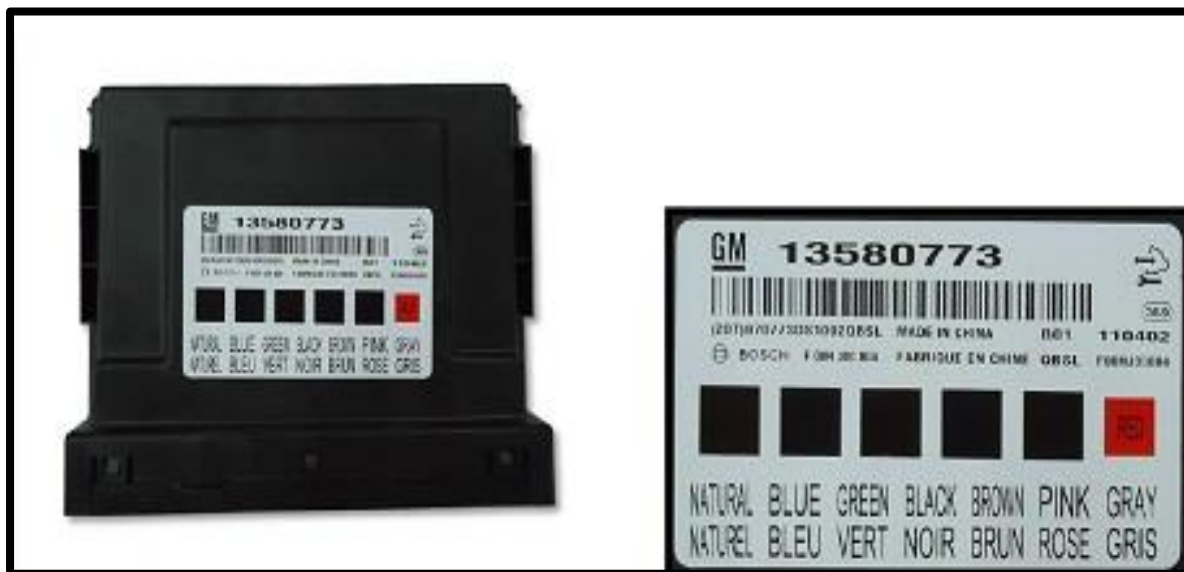
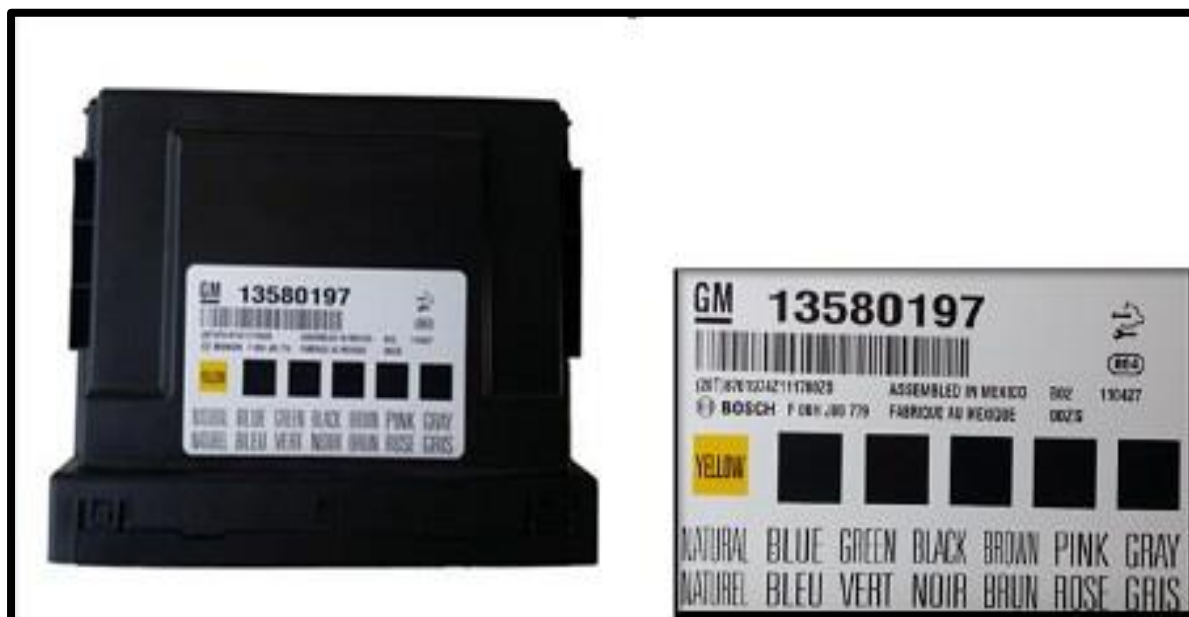
Identificando o BC com memória 24C16

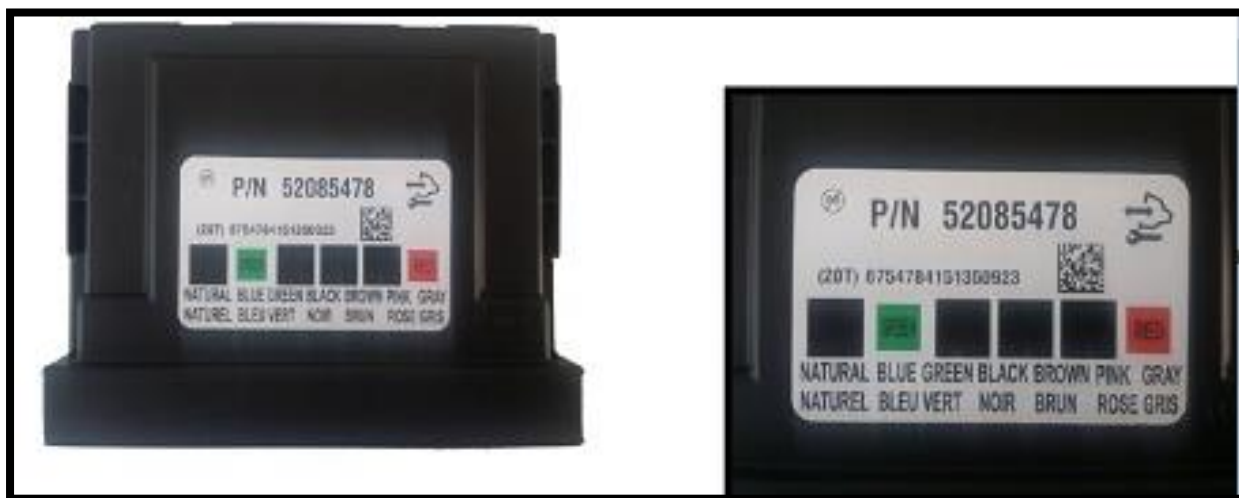
Identificando o BC com memória 95320

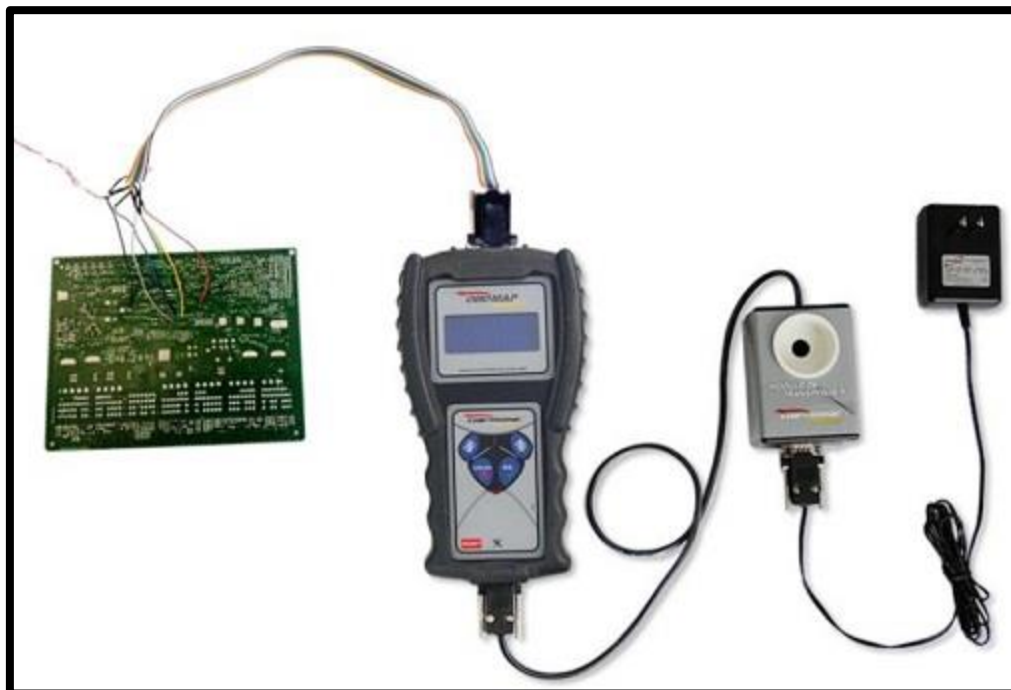
Todos os acessórios conectados

1. Conecte o módulo de transponder ao OBDMap,
2. Conecte a fonte de alimentação ao módulo de transponder,
3. Conecte o cabo MCU ao OBDMap,
4. Conecte o cabo MCU no BC.

Após todos os acessórios conectados, siga os passos no visor do OBDMap ([Página 16](#)).
