乌海乌达内蒙古美方煤焦化有限公司“5·24”一般机械伤害事故调查报告

乌海市政府事故调查组

2026 年 7 月 26 日

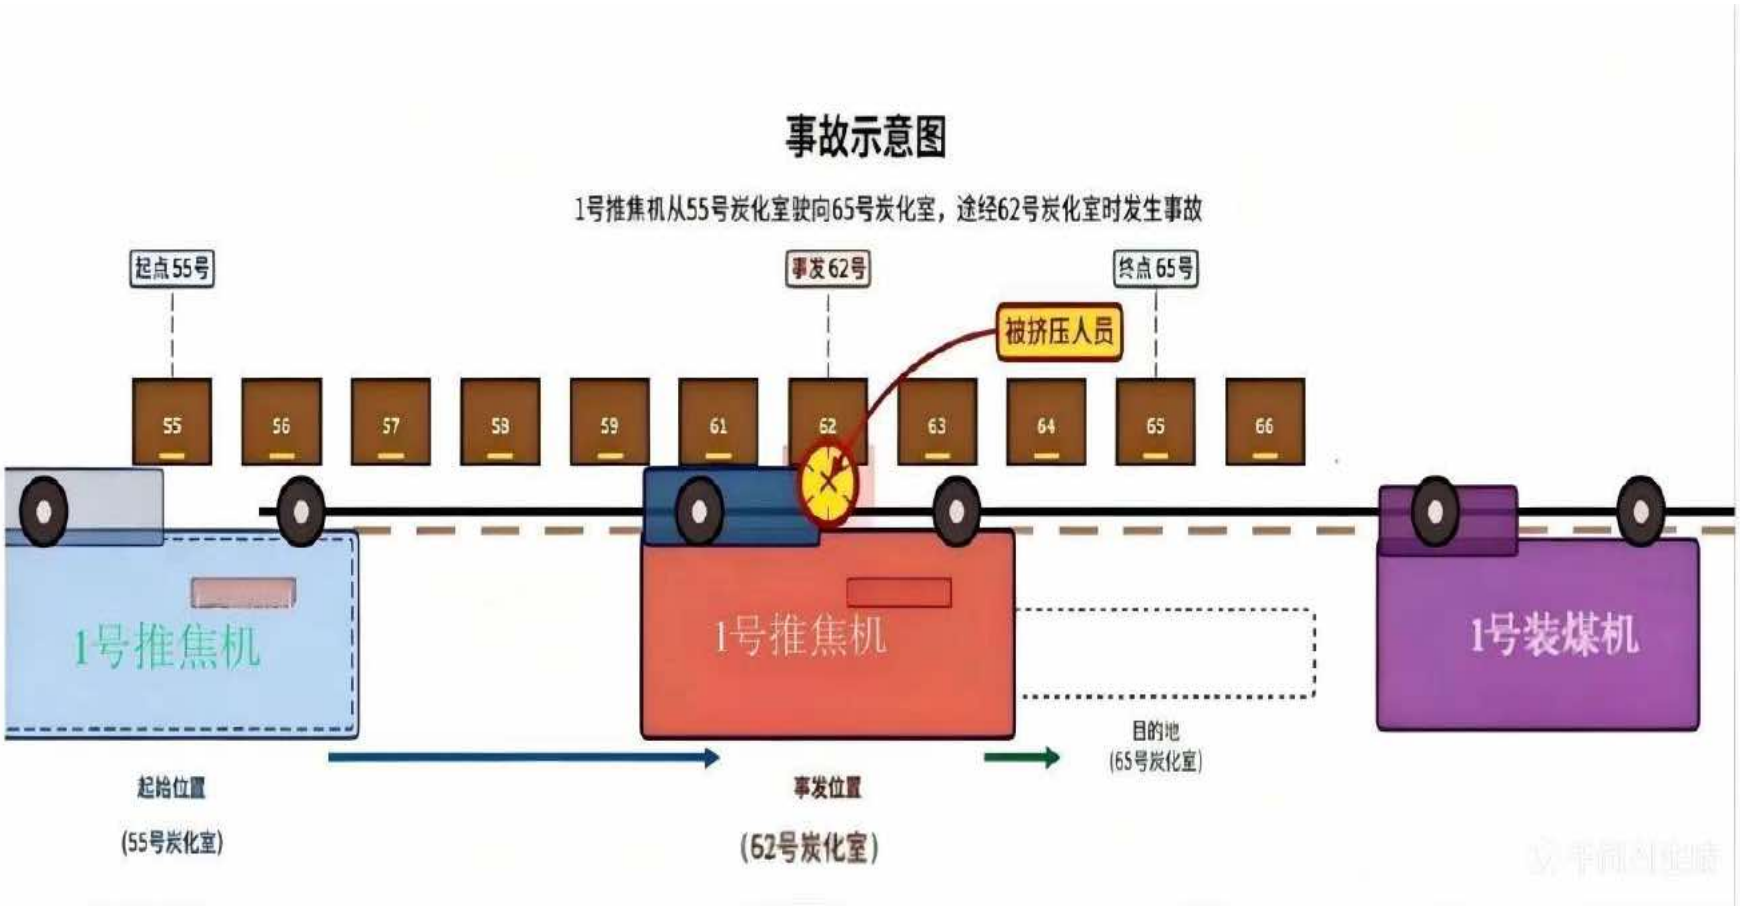
事故现场实际示意图

事故现场为1号焦炉机机侧平台62号炭化室外侧平台。平台宽约2.9米，事故行驶路段从55号炭化室至62号炭化室距离约8米，推焦机与炉体间隙约0.2米。65号炭化室平台部位留有安全帽，62号炭化室平台部位留有存装海泡石（一种保温材料）的塑料桶。事故发生后未对周边环境造成破坏。

事故示意图
1号推焦机从55号炭化室驶向65号炭化室，途经62号炭化室时发生事故
起点55号
事发62号
终点65号
被挤压人员
55
56
57
58
59
61
62
63
64
65
66
1号推焦机
1号推焦机
1号装煤机
目的地
(65号炭化室)
起始位置
(55号炭化室)
事发位置
(62号炭化室)

邯郸中旭现场负责人员张某喜违规安排作业人员赵某法单独在焦炉机正常运行期间进入一号焦炉机机侧开展蓄顶抹补作业。赵某法在美方公司现场人员两次劝离情况下继续违章作业。司机秦某泽在没有仔细确认机械运行方向上有人作业的情况下，便启动推焦机行驶至赵某法作业地点，将赵某法挤压致死。
