Manual Carga – OBD0132

Geração de Chaves Nissan NATS 6

Rev. 3

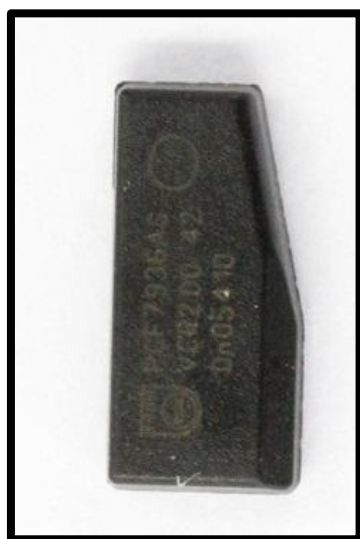
Utilize o transponder PCF7936 (ID46)  
Crypto 2 (Virgem).

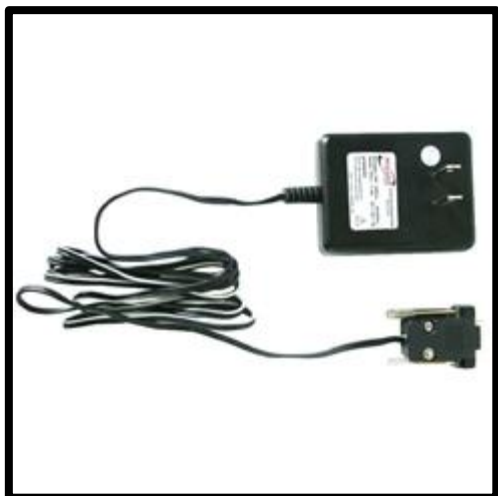
Fonte de alimentação. Necessária para utilizar o OBDMap em bancada.

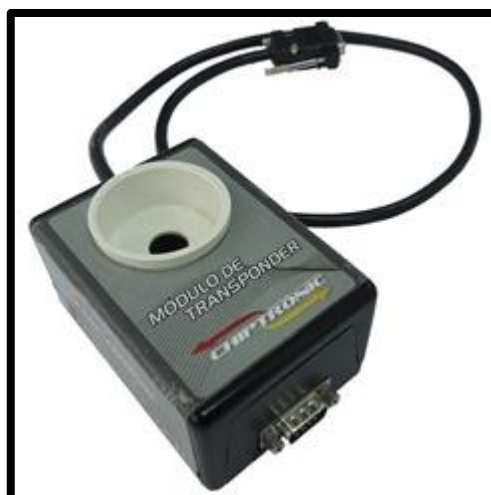
Módulo de transponder. Realiza a programação e geração de transponders.

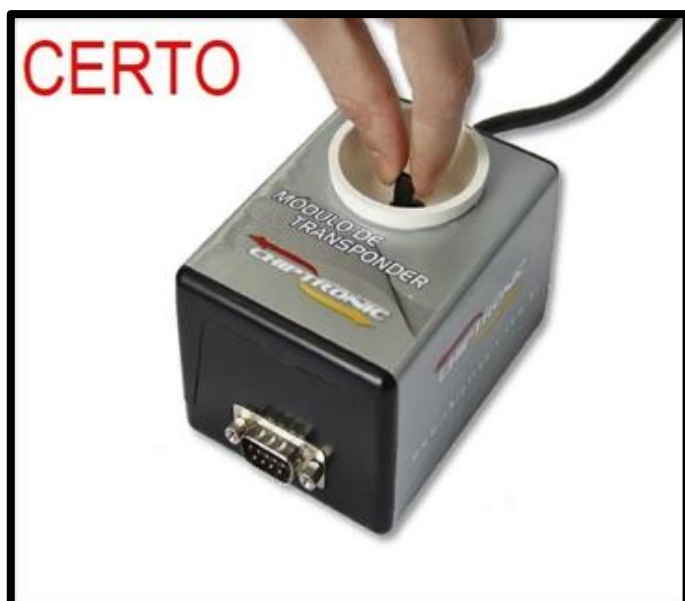
Posicionamento do transponder no módulo de transponder

O transponder deve ser posicionado dentro da antena (copo branco) do módulo de transponder na posição vertical e no centro como mostra a foto.

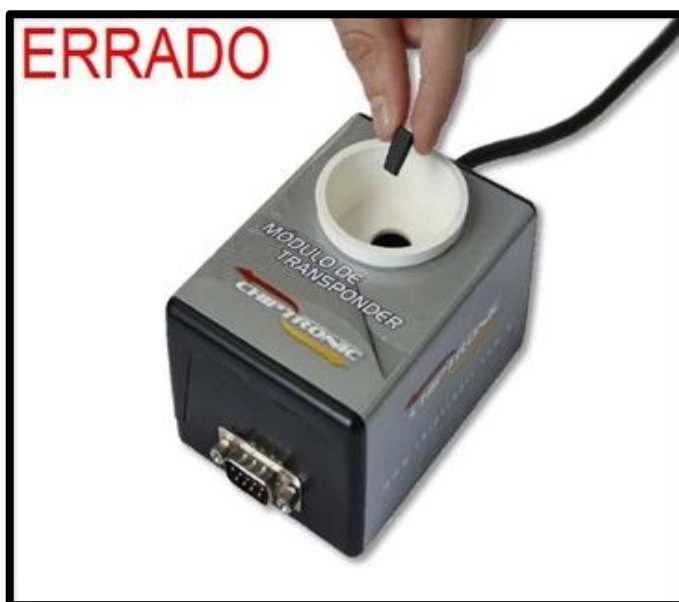
O transponder não deve ficar inclinado na antena do módulo, isto pode causar erro na operação. Procure deixá-lo na vertical.

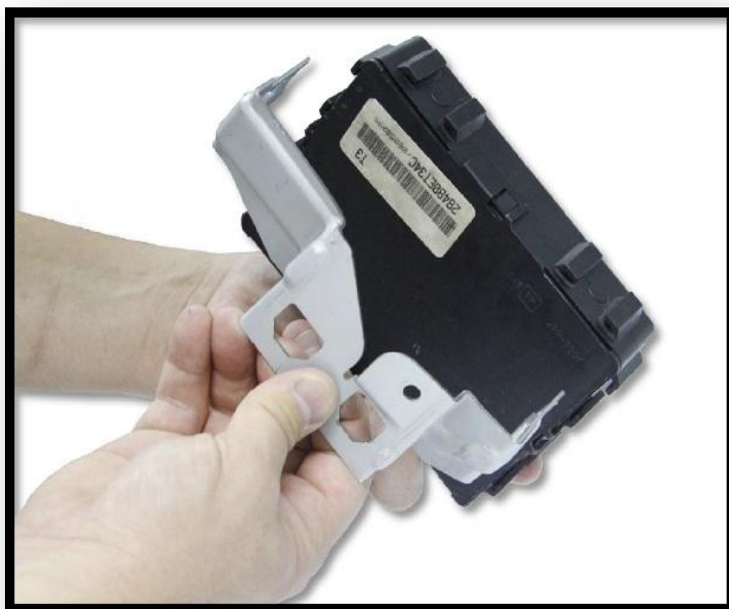
### Desmontando o BC Calsonic Kansei

Este passo serve para os dois modelos de BC.

Retire o suporte que prende o BC ao veículo.

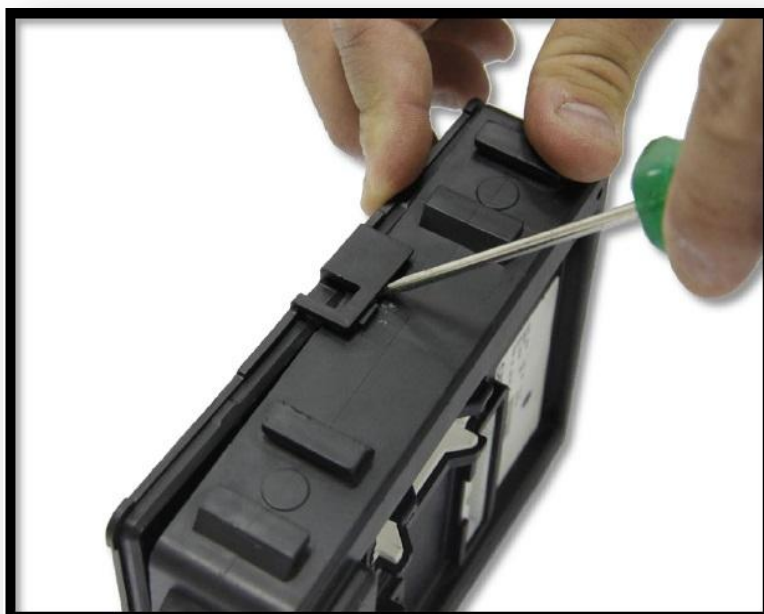
Utilize uma chave de fenda para retirar as travas do BC.
