Manual Carga – OBD0275

Adaptação Painel Imob4 (Agile e Montana)

com ECU GM Delco E83

Rev. 1

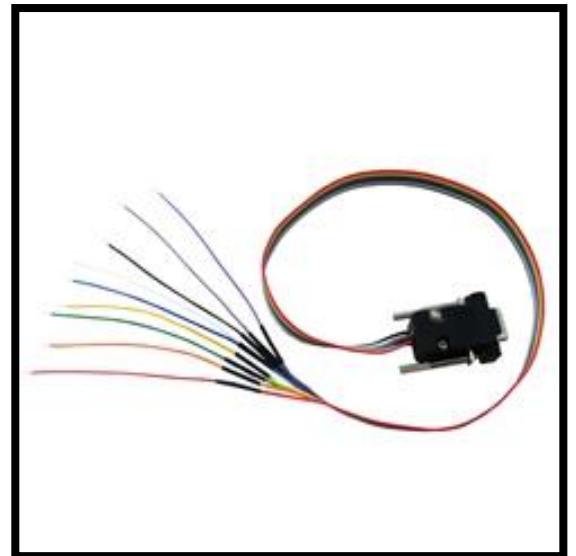
**Fonte de alimentação.**  
Necessária para utilizar o  
OBDDMap em bancada.

**Cabo MCU.** Necessário para  
conectar o painei ao  
OBDDMap em bancada.

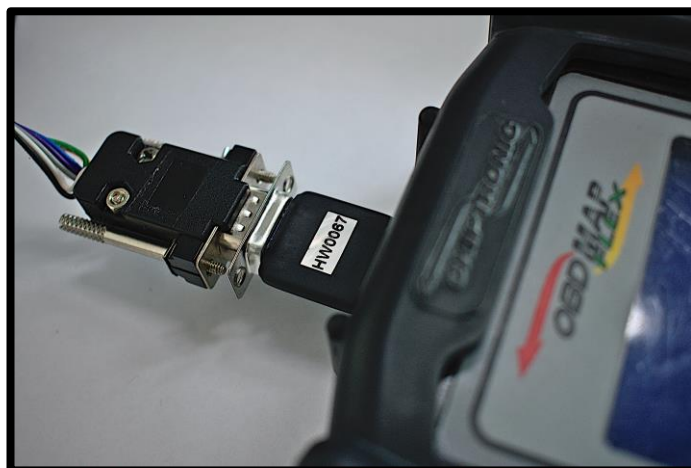
**Adaptador HW0067** será  
conectado no cabo MCU e  
depois no OBDDMap.

Adaptador HW0067  
conectado no cabo MCU  
e no OBDMap.

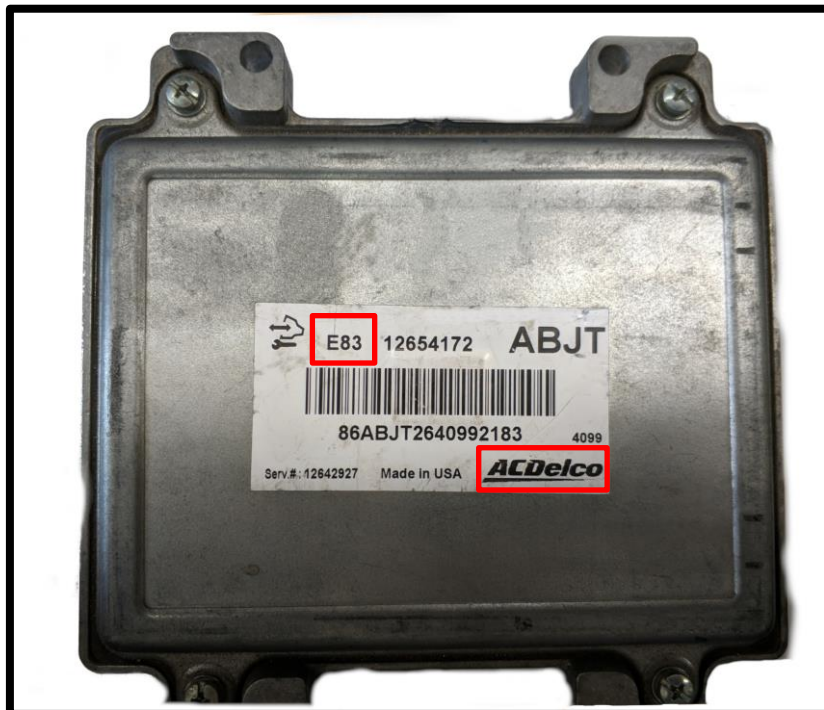
Identificando na etiqueta que a ECU é uma E83 ACDelco

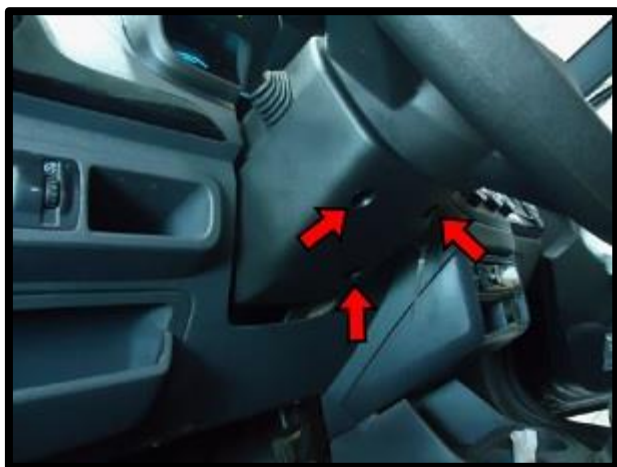
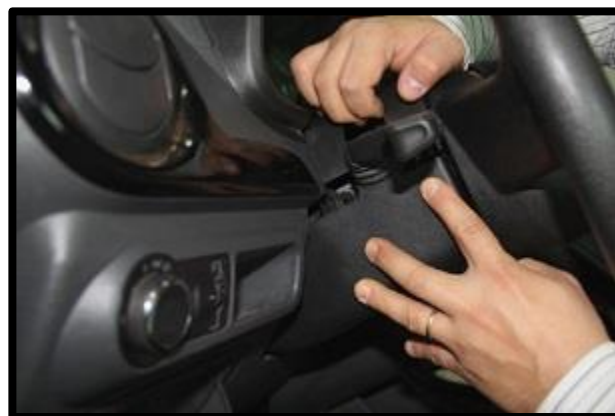
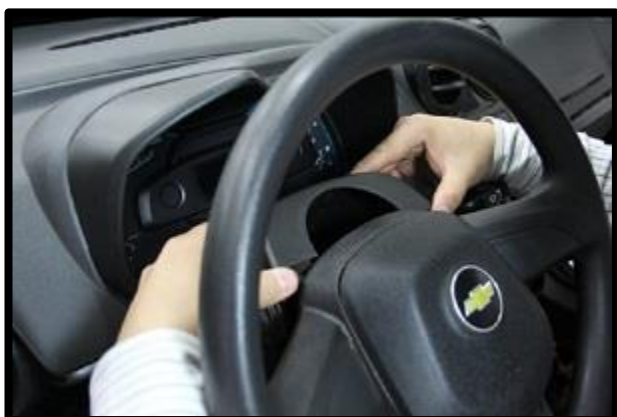
**Passo 1: Remova os 3 parafusos que prendem a capa protetora da coluna de direção.**

**Passo 2: Desprenda as travas da capa de proteção.**

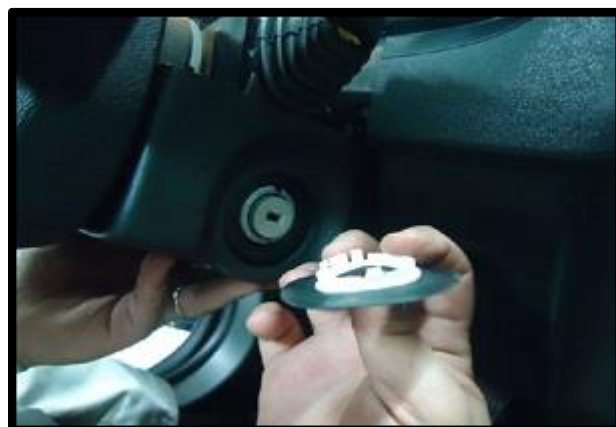
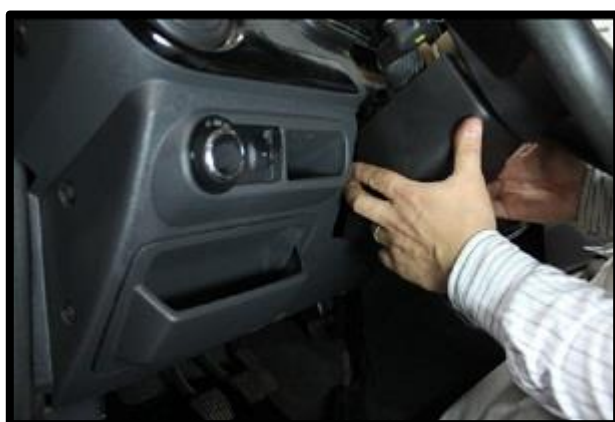
**Passo 3: Remova a parte superior da capa protetora.**

Passo 4: Remova o acabamento do miolo de ignição.

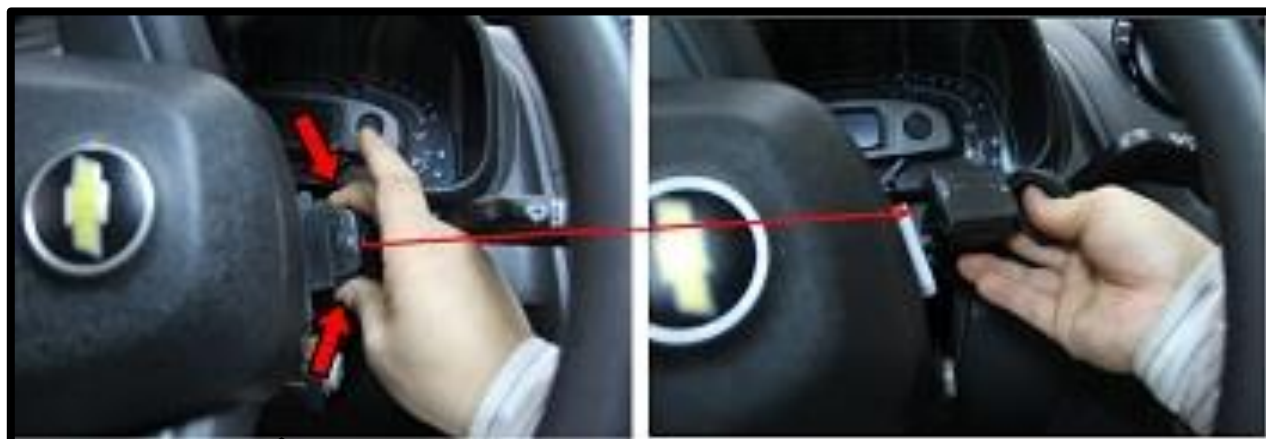
Passo 5: Remova a parte inferior da capa de proteção.

Passo 6: Para facilitar a remoção dos próximos parafusos, pressione as duas travas simultaneamente até que a chave do limpador se desprenda

**Observação:** Siga este exemplo para remover a chave de seta do lado esquerdo do volante.

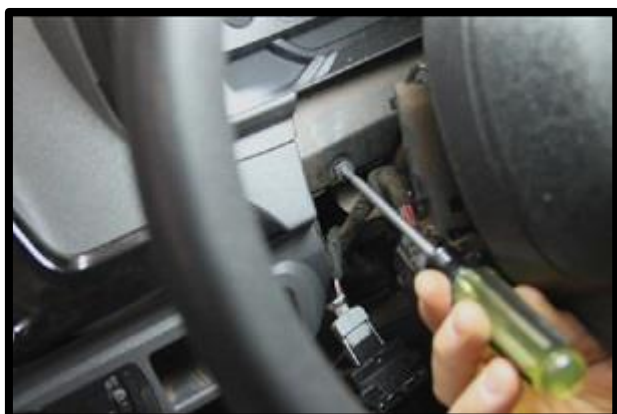
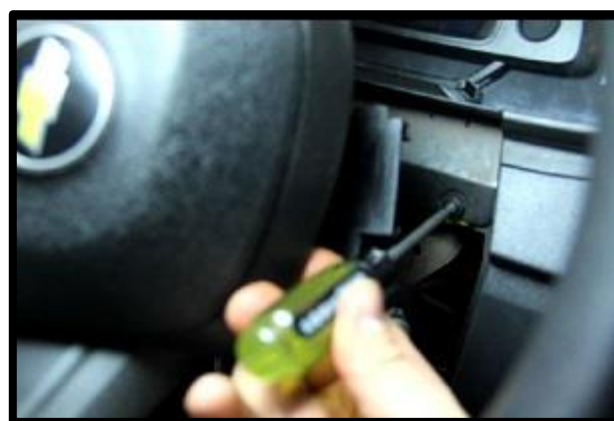
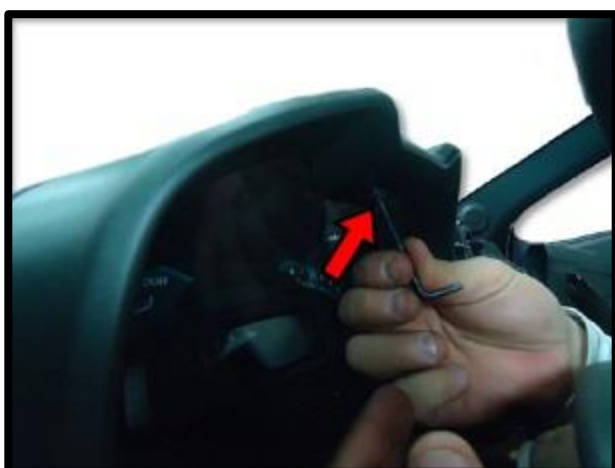
**Passo 7: Remova o parafuso do lado esquerdo do volante.**

**Passo 8: Remova o parafuso do lado direito do volante.**

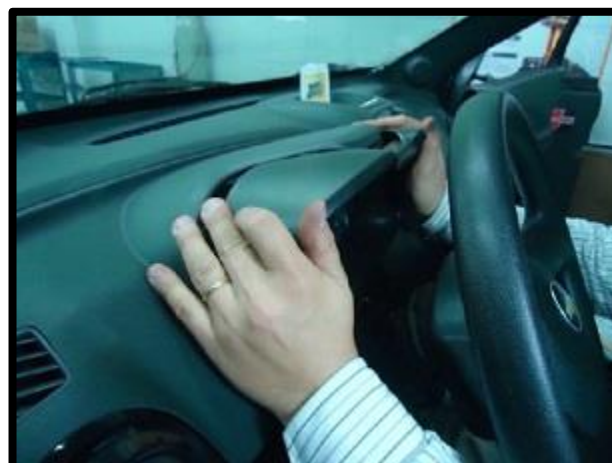
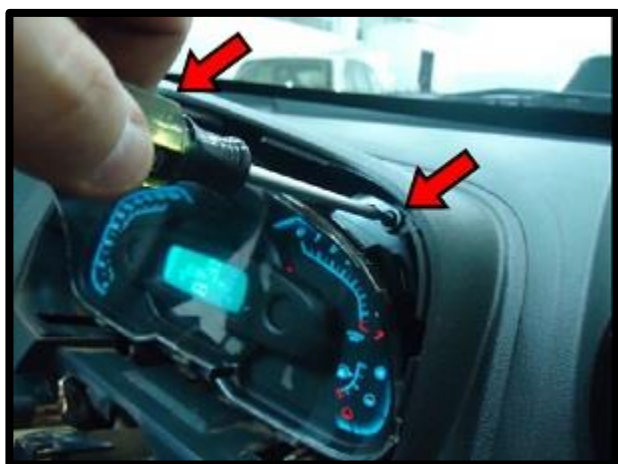
**Passo 9: Utilize uma chave Allen para remover o parafuso que fica na moldura do painel.**

**Passo 10: Remova a moldura do painel.**

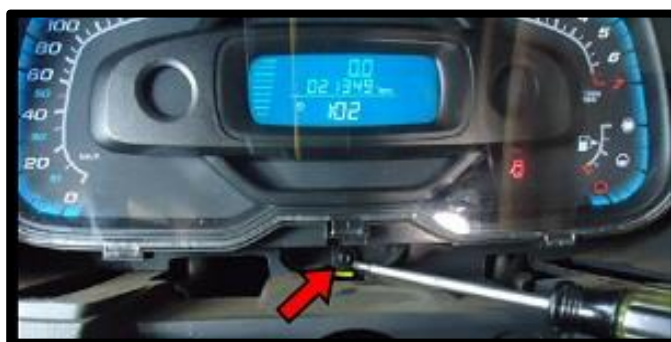
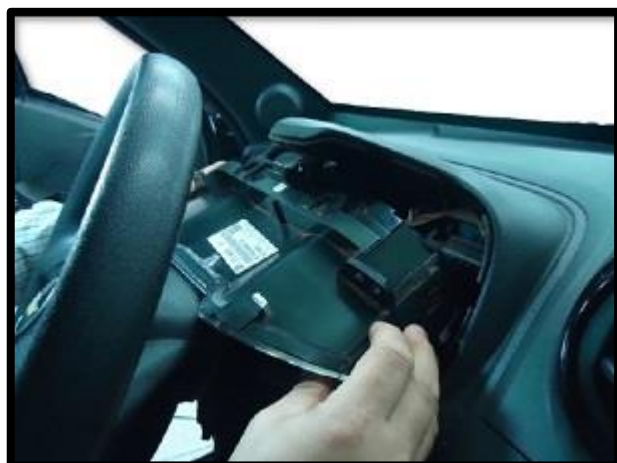
**Passo 11:** Remova os dois parafusos superiores que prendem o painel.

**Passo 12:** Remova o parafuso inferior que prende o painel.

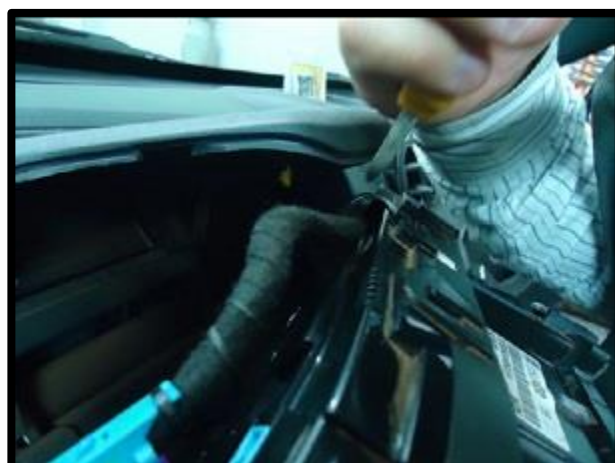
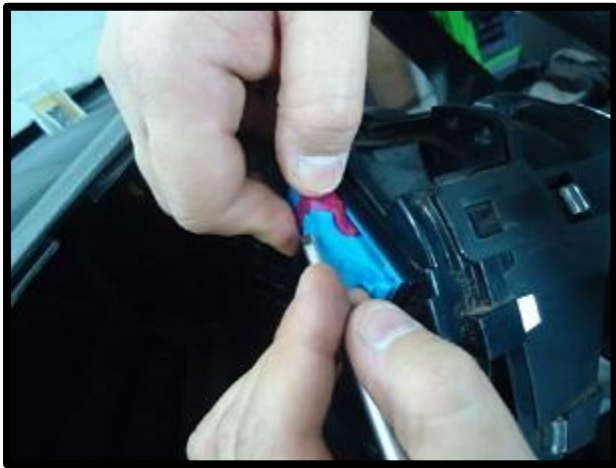
**Passo 13:** Levante o painel e remova os conectores que o prendem.

**Passo 14:** Utilize um alicate de corte pra cortar a presilha plástica que prende o conector 1.

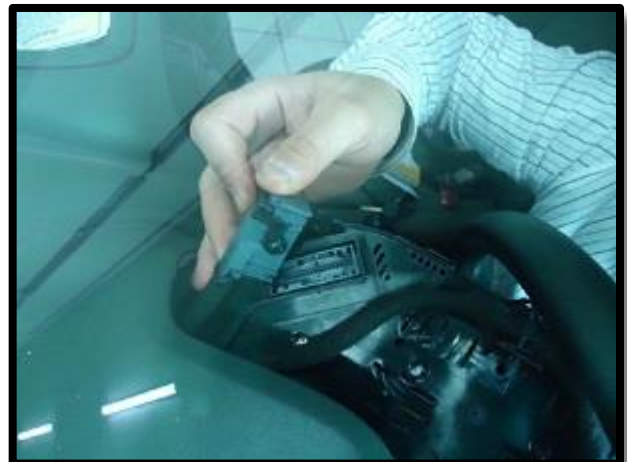
**Passo 15: Use uma chave de fenda para soltar a trava do conector 1.**

**Passo 16: Solte a trava do conector 2 do painel.**

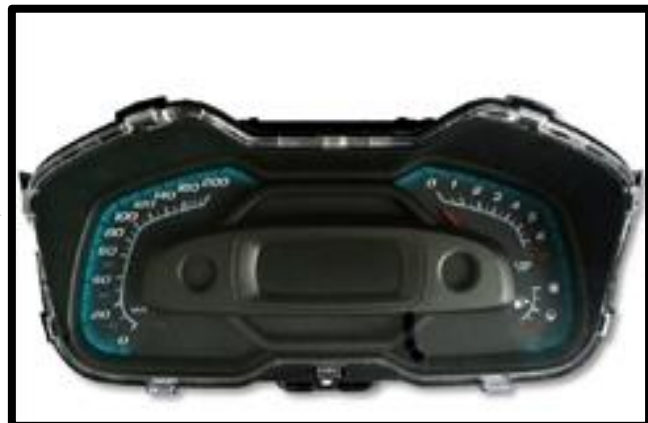
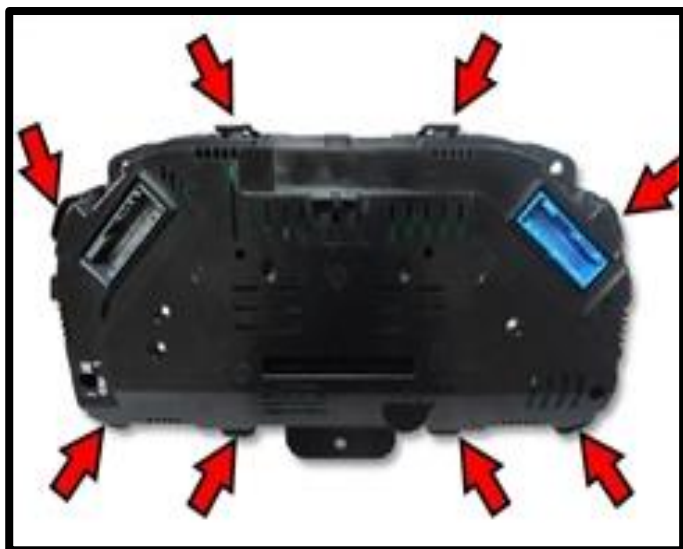
Painel retirado do veículo.

Localizando as 8 travas que prendem a tampa do painel.

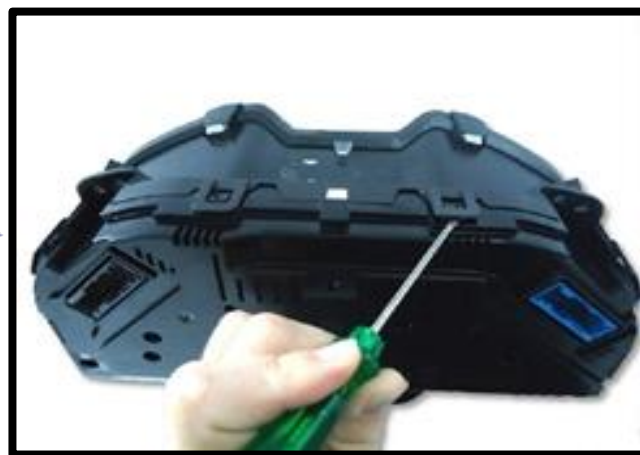
Com o auxílio de uma chave de fenda, solte as travas do painel.
