肃宁县尚博节能材料有限公司“11·8”事故调查报告

肃宁县人民政府

“11·8”事故调查组

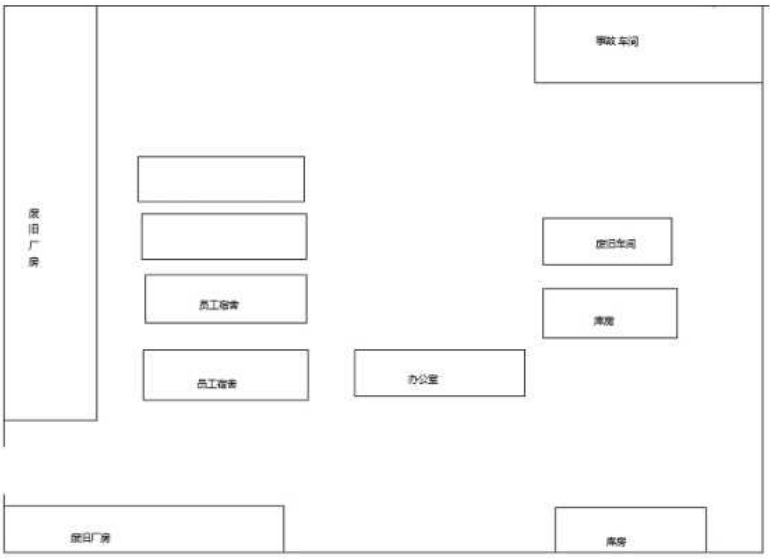
肃宁县尚博节能材料有限公司平面图

事故车间位于肃宁县尚博节能材料有限公司北侧，该车间东西长60.5米，南北宽15.3米，建筑面积925.65㎡，为双层钢结构建筑结构，设有两个大门，宽4.5米，车间内共有21台搪瓷釜，3台不锈钢釜，事故车间发生爆炸的设备为西数第十个搪瓷釜。
