Manual Carga - PS0101

Reset ECU MT27E (DELPHI HSFI 2.3)

Rev. 2

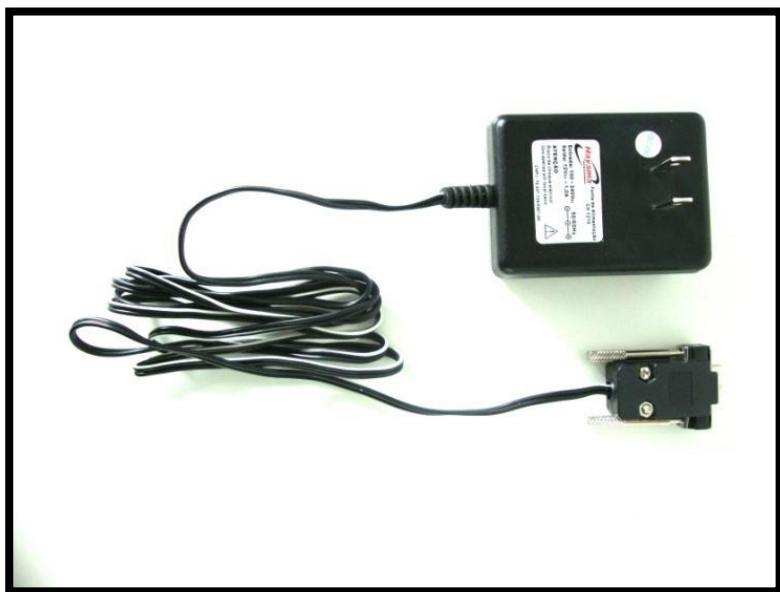
Fonte de alimentação.
Necessária para utilizar o
OBDMap em bancada.

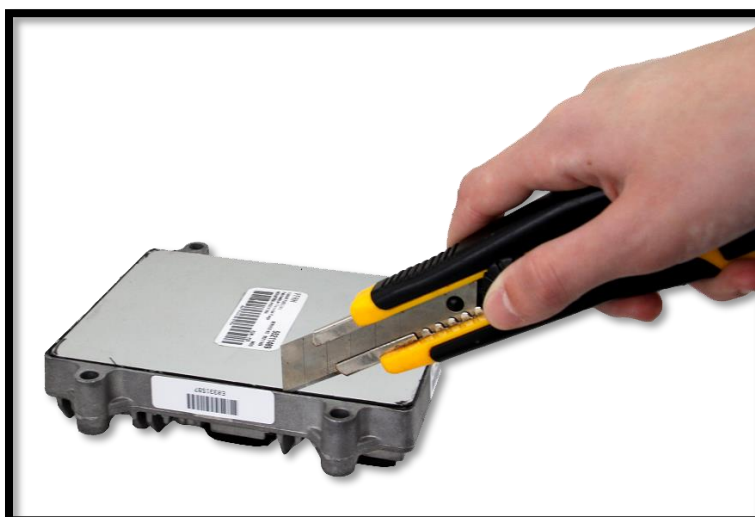
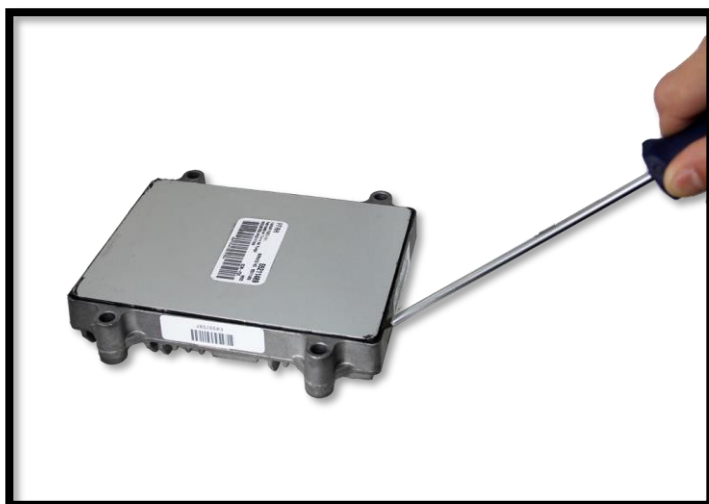
Com o auxílio de uma chave de fenda, faça uma alavanca para ter acesso à placa.

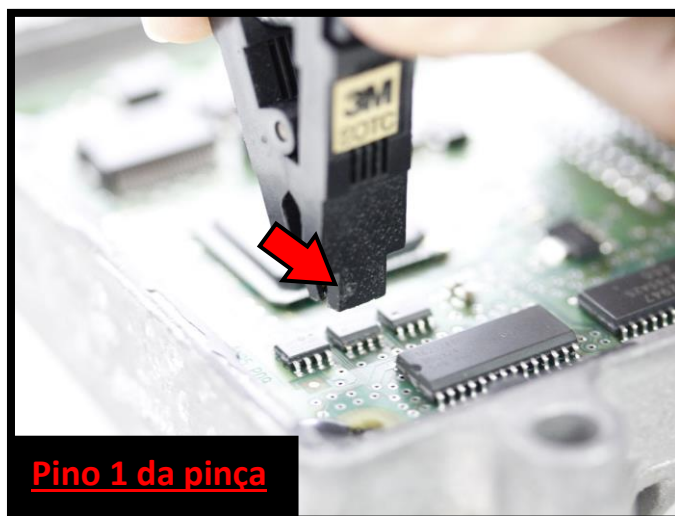
Pino 1 da pinça

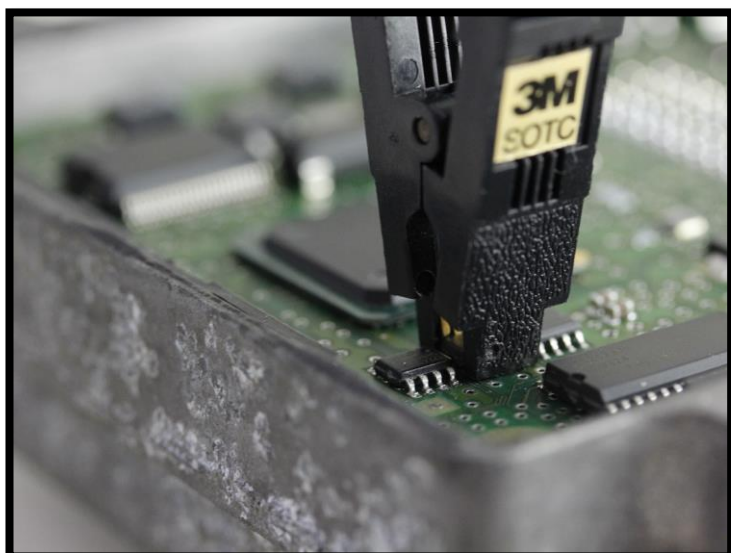
Pinça conectada na memória.

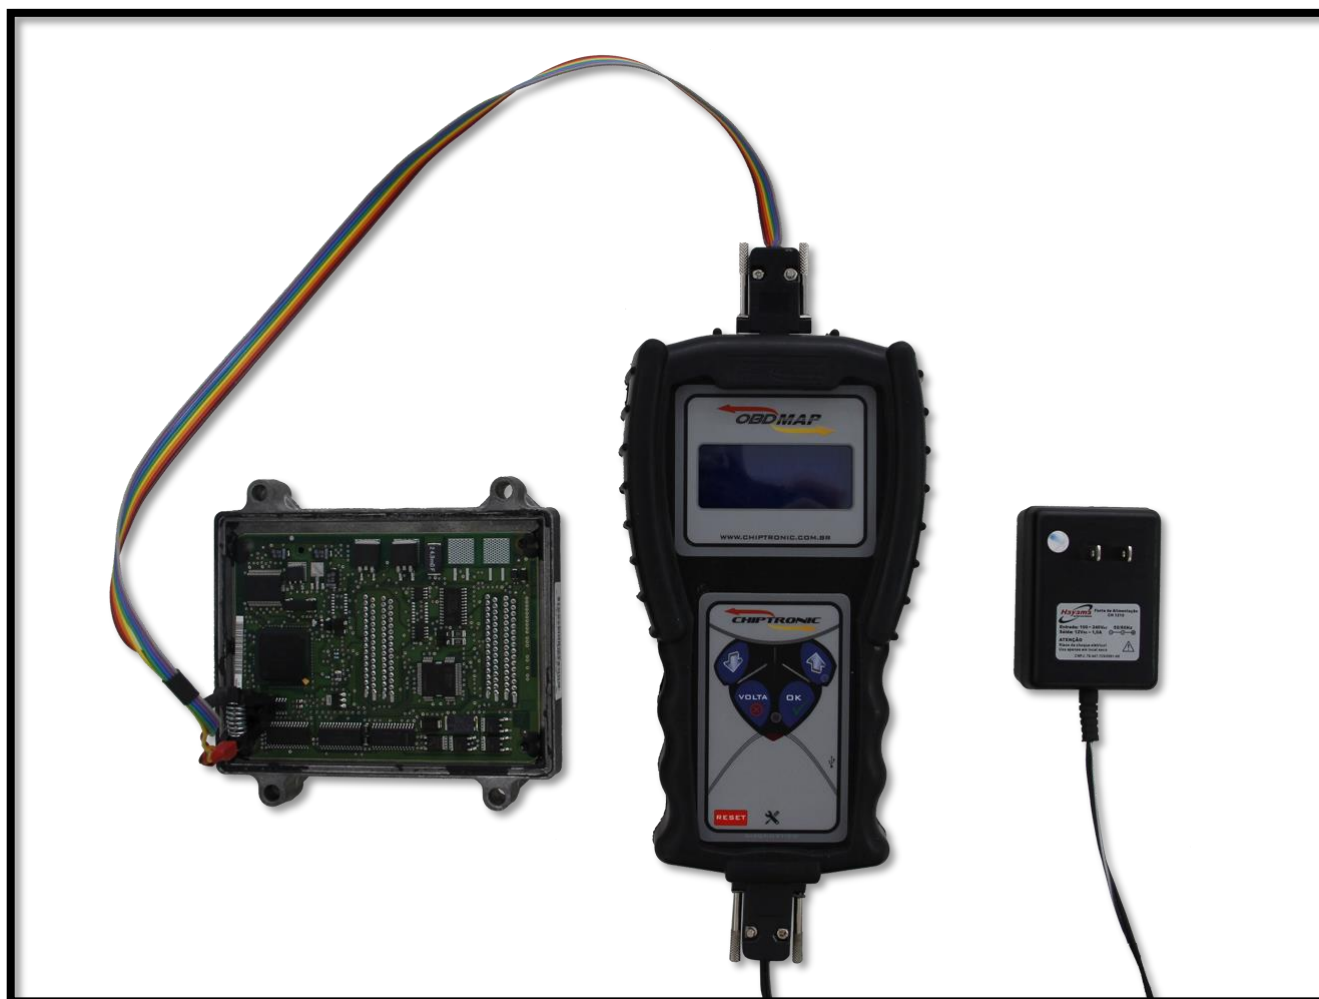
Todos os acessórios conectados

Não inverter a pinça, conecte a pinça com cuidado para não causar danos à mesma e nem a ECU.
