湘潭县应急管理局
关于呈报《湘潭兴友德机械设备制造有限公司“12·1” 物体打击事故调查报告》的请示

湘潭兴友德机械设备制造有限公司“12·1”物体打击事故调查报告

事故调查组认定，湘潭兴友德机械设备制造有限公司“12·1”物体打击事故是一起一般生产安全责任事故。

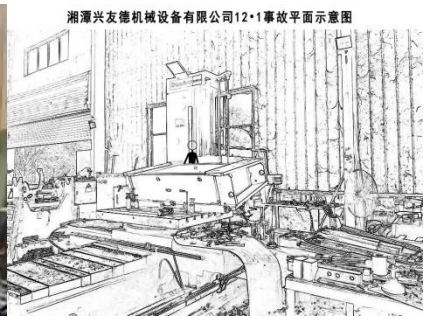
由6块35mm厚的小钢板拼焊而成，长1.8m，宽960mm,长高445.8mm，短高300mm左右，长方形焊接产品，产品重量674.6公斤。

2024 年 12 月 1 日 8 时许，朱玉**某**在厂房西侧靠近门口处镗床台与主轴箱中间位置（面朝镗床工作台，背朝主轴箱）独自进行吊装作业，将一件高低温垫底座吊装放置于镗床工作台上，朱玉某在准备将吊钩取下，移动行车时，吊钩触碰高低温垫底座一端引发倾倒并将自己挤压在镗床的主轴箱上。周边作业人员麻红某、杨应某、赵某发现后，合力将高低温垫底座移开，朱玉某走到一旁休息三分钟后，脸色苍白，随后三人将其送至湘潭县人民医院抢救。

朱玉**某**站在吊物旁边进行吊装作业，未与被吊物体保持安全

距离[2]，被高低温垫底座压伤致死。

（一）兴友德公司要认真落实企业安全生产主体责任。一是要及时配齐配强安全管理人员，进一步规范和完善安全生产规章制度和操作规程的建立，要吸取事故教训，举一反三。二是要切实加强对从业人员的安全生产教育和培训，保证从业人员具备必要的安全生产知识，熟悉有关的安全生产规章制度和安全操作规程，掌握本岗位的安全操作技能，了解事故应急处理措施。三是要通过加强日常安全巡查，教育和督促从业人员严格执行本单位的安全生产规章制度和安全操作规程，坚决杜绝从业人员违章行为。
