Manual Carga – PS0120

Programação de Chaves ECM Hornet e CBR

Rev. 2

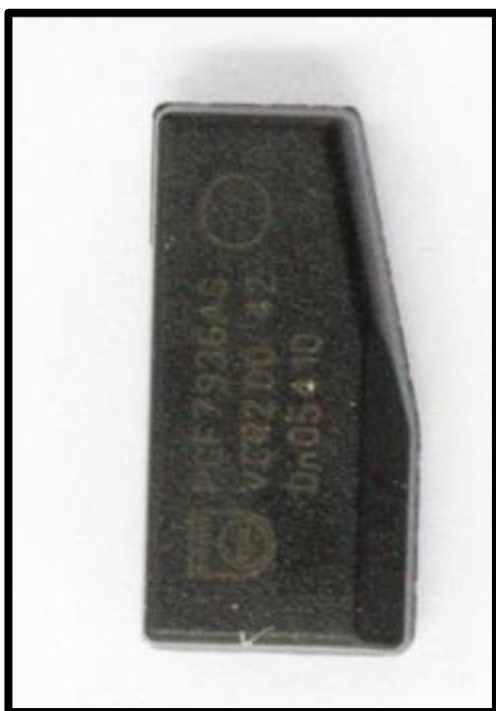
A ECM deve ser como a foto desse manual e a memória deve ser 93A66.

Utilize o transponder PCF7936
(ID46) Crypto 2 (Virgem).

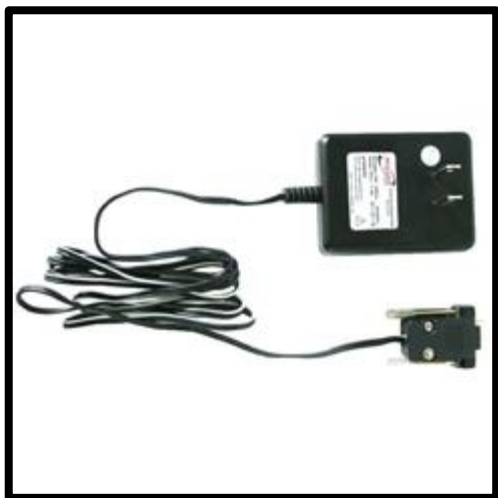
Fonte de alimentação. Necessária para utilizar o OBDMAP em bancada.

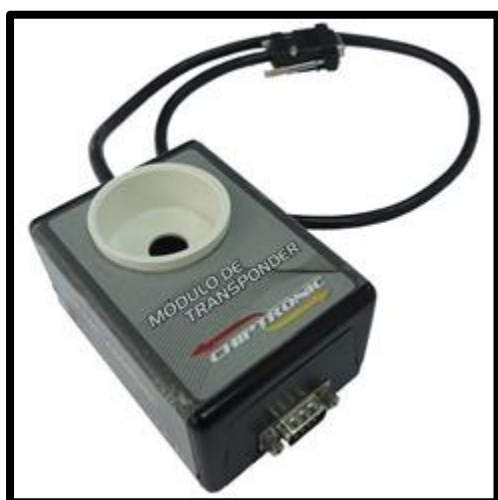
Módulo de transponder. Necessário para realizar a geração de transponders.

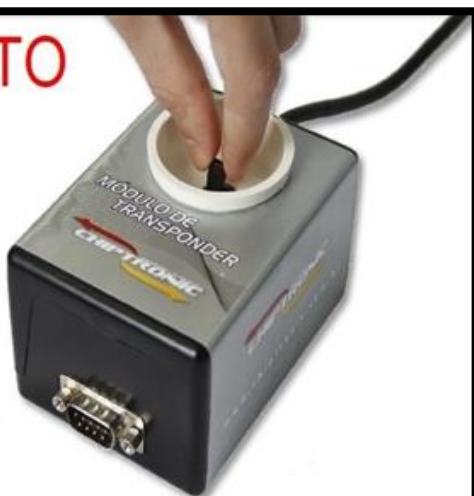
CERTO

O transponder deve ser posicionado dentro da antena (copo branco) do módulo de transponder na posição vertical e no centro como mostra a foto.

O transponder não deve ficar inclinado na antena do módulo, isto pode causar erro na operação. Procure deixá-lo na vertical.

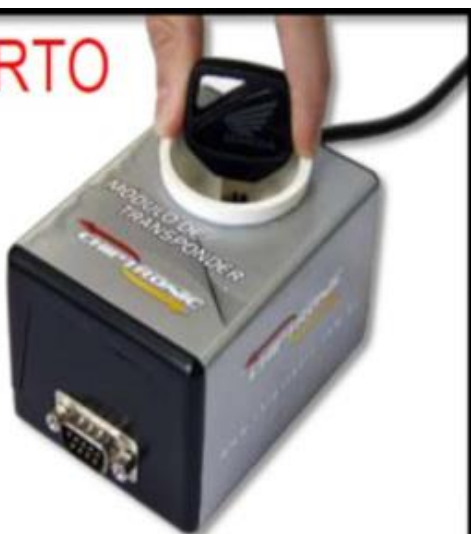
CERTO

Se a chave já estiver montada com o transponder, ela deve ser posicionada como mostra a foto ao lado.

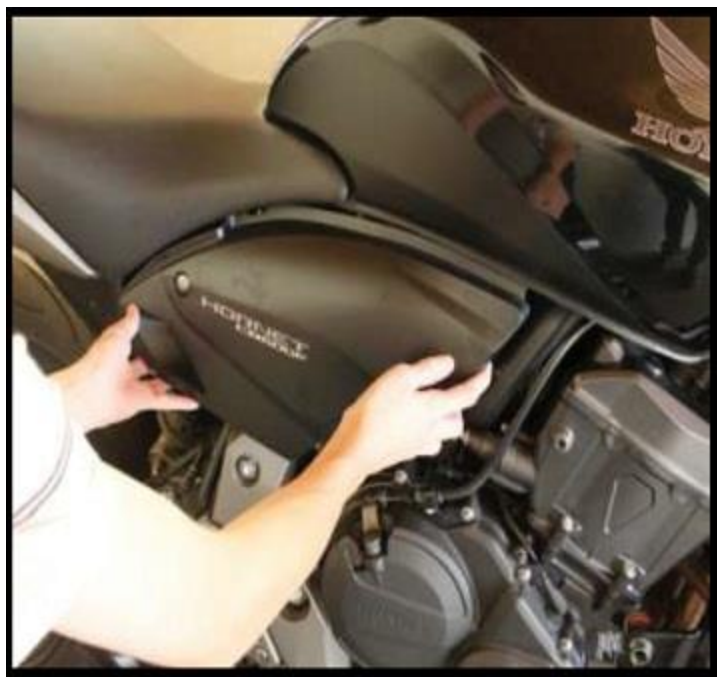
Localizando o ECM da motocicleta:

Retire a carenagem na lateral direita da motocicleta.

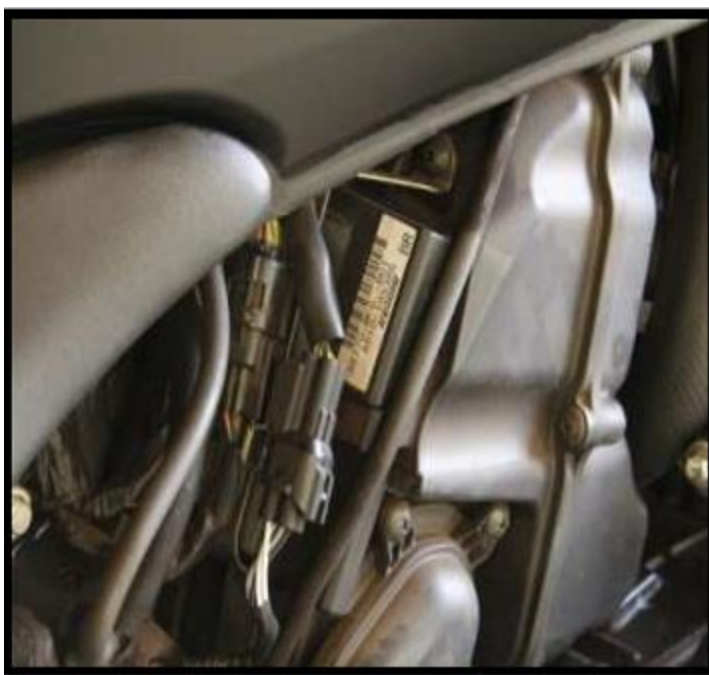
Retire a ECM da motocicleta.

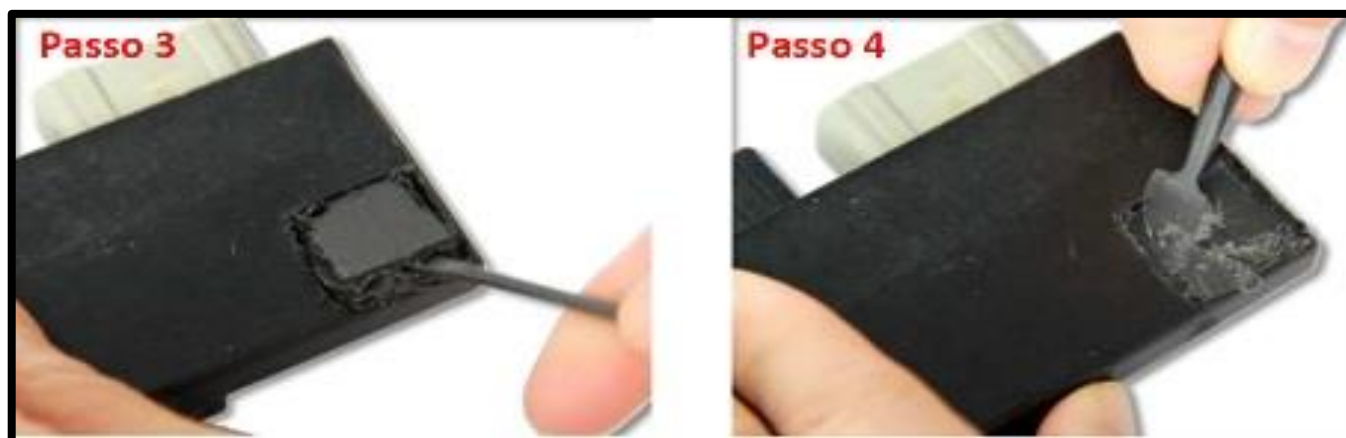
Passo 3: Retire a parte cortada do módulo.

Passo 4: Utilize uma espátula de plástico para remover a borracha de vedação, com cuidado para evitar danos aos componentes da placa.

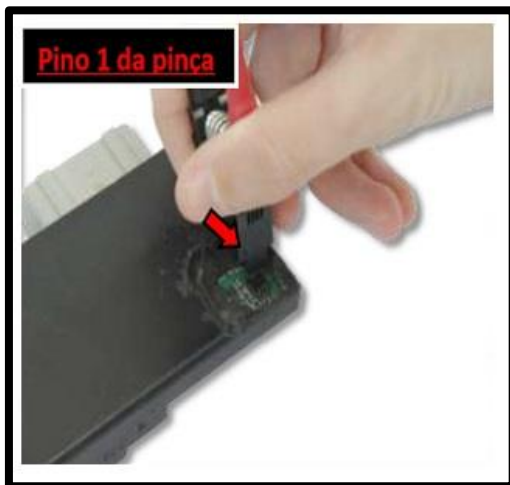
O pino 1 da pinça deve coincidir com o pino 1 da memória.

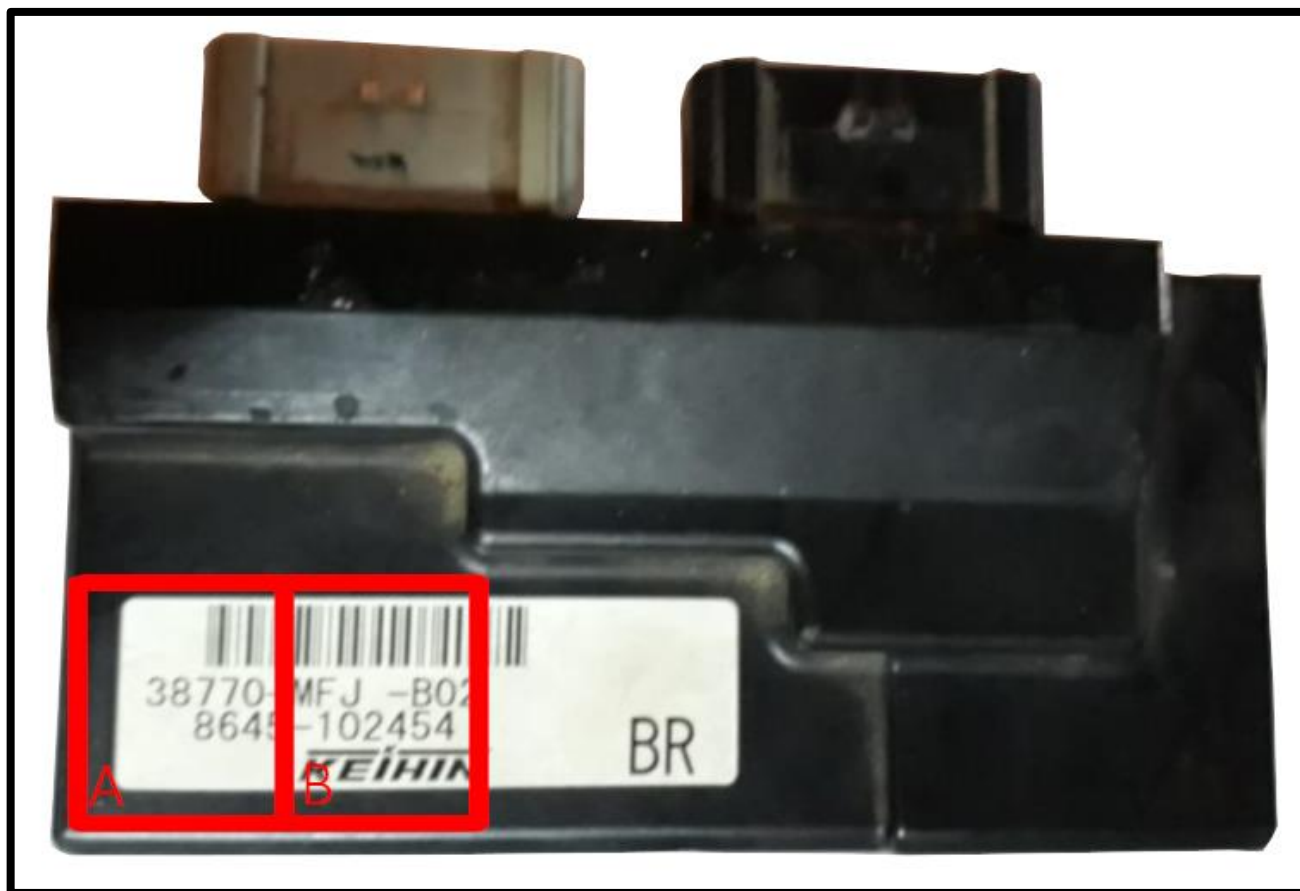
Abrindo o módulo da CBR

A ECM deve ser como a foto desse manual e a memória deve ser 93A66. Dentre os anos da aplicação a localização da memória pode variar entre as posições indicada na foto acima.

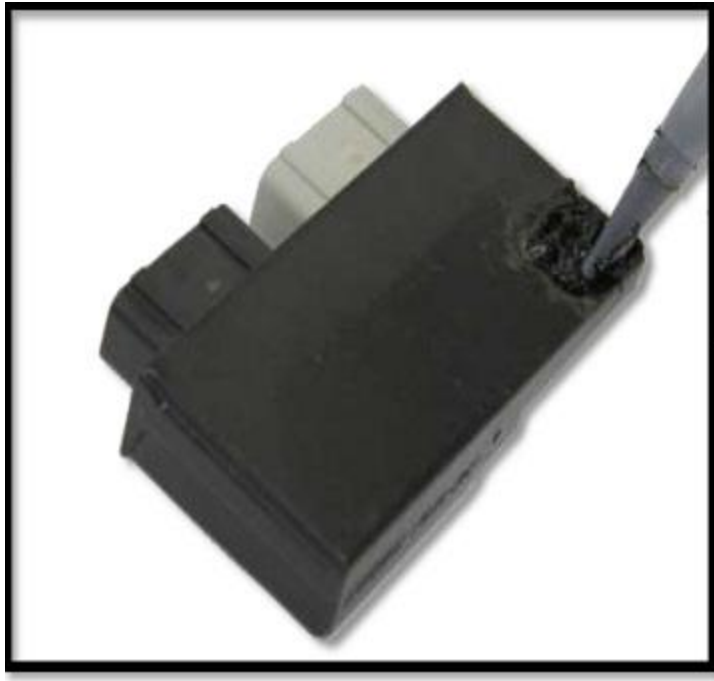
Para vedar a abertura feita no módulo utilize um silicone de alta temperatura:

Insira o silicone de alta temperatura na abertura do módulo.

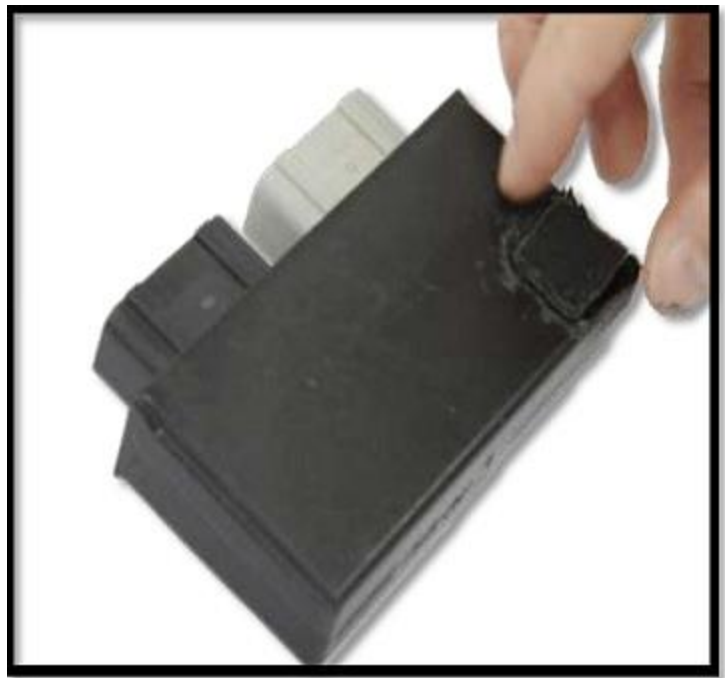
Após totalmente vedado, insira a parte cortada anteriormente.
