深汕特别合作区鹅埠镇水美村“7·20”一般物体打击事故调查报告

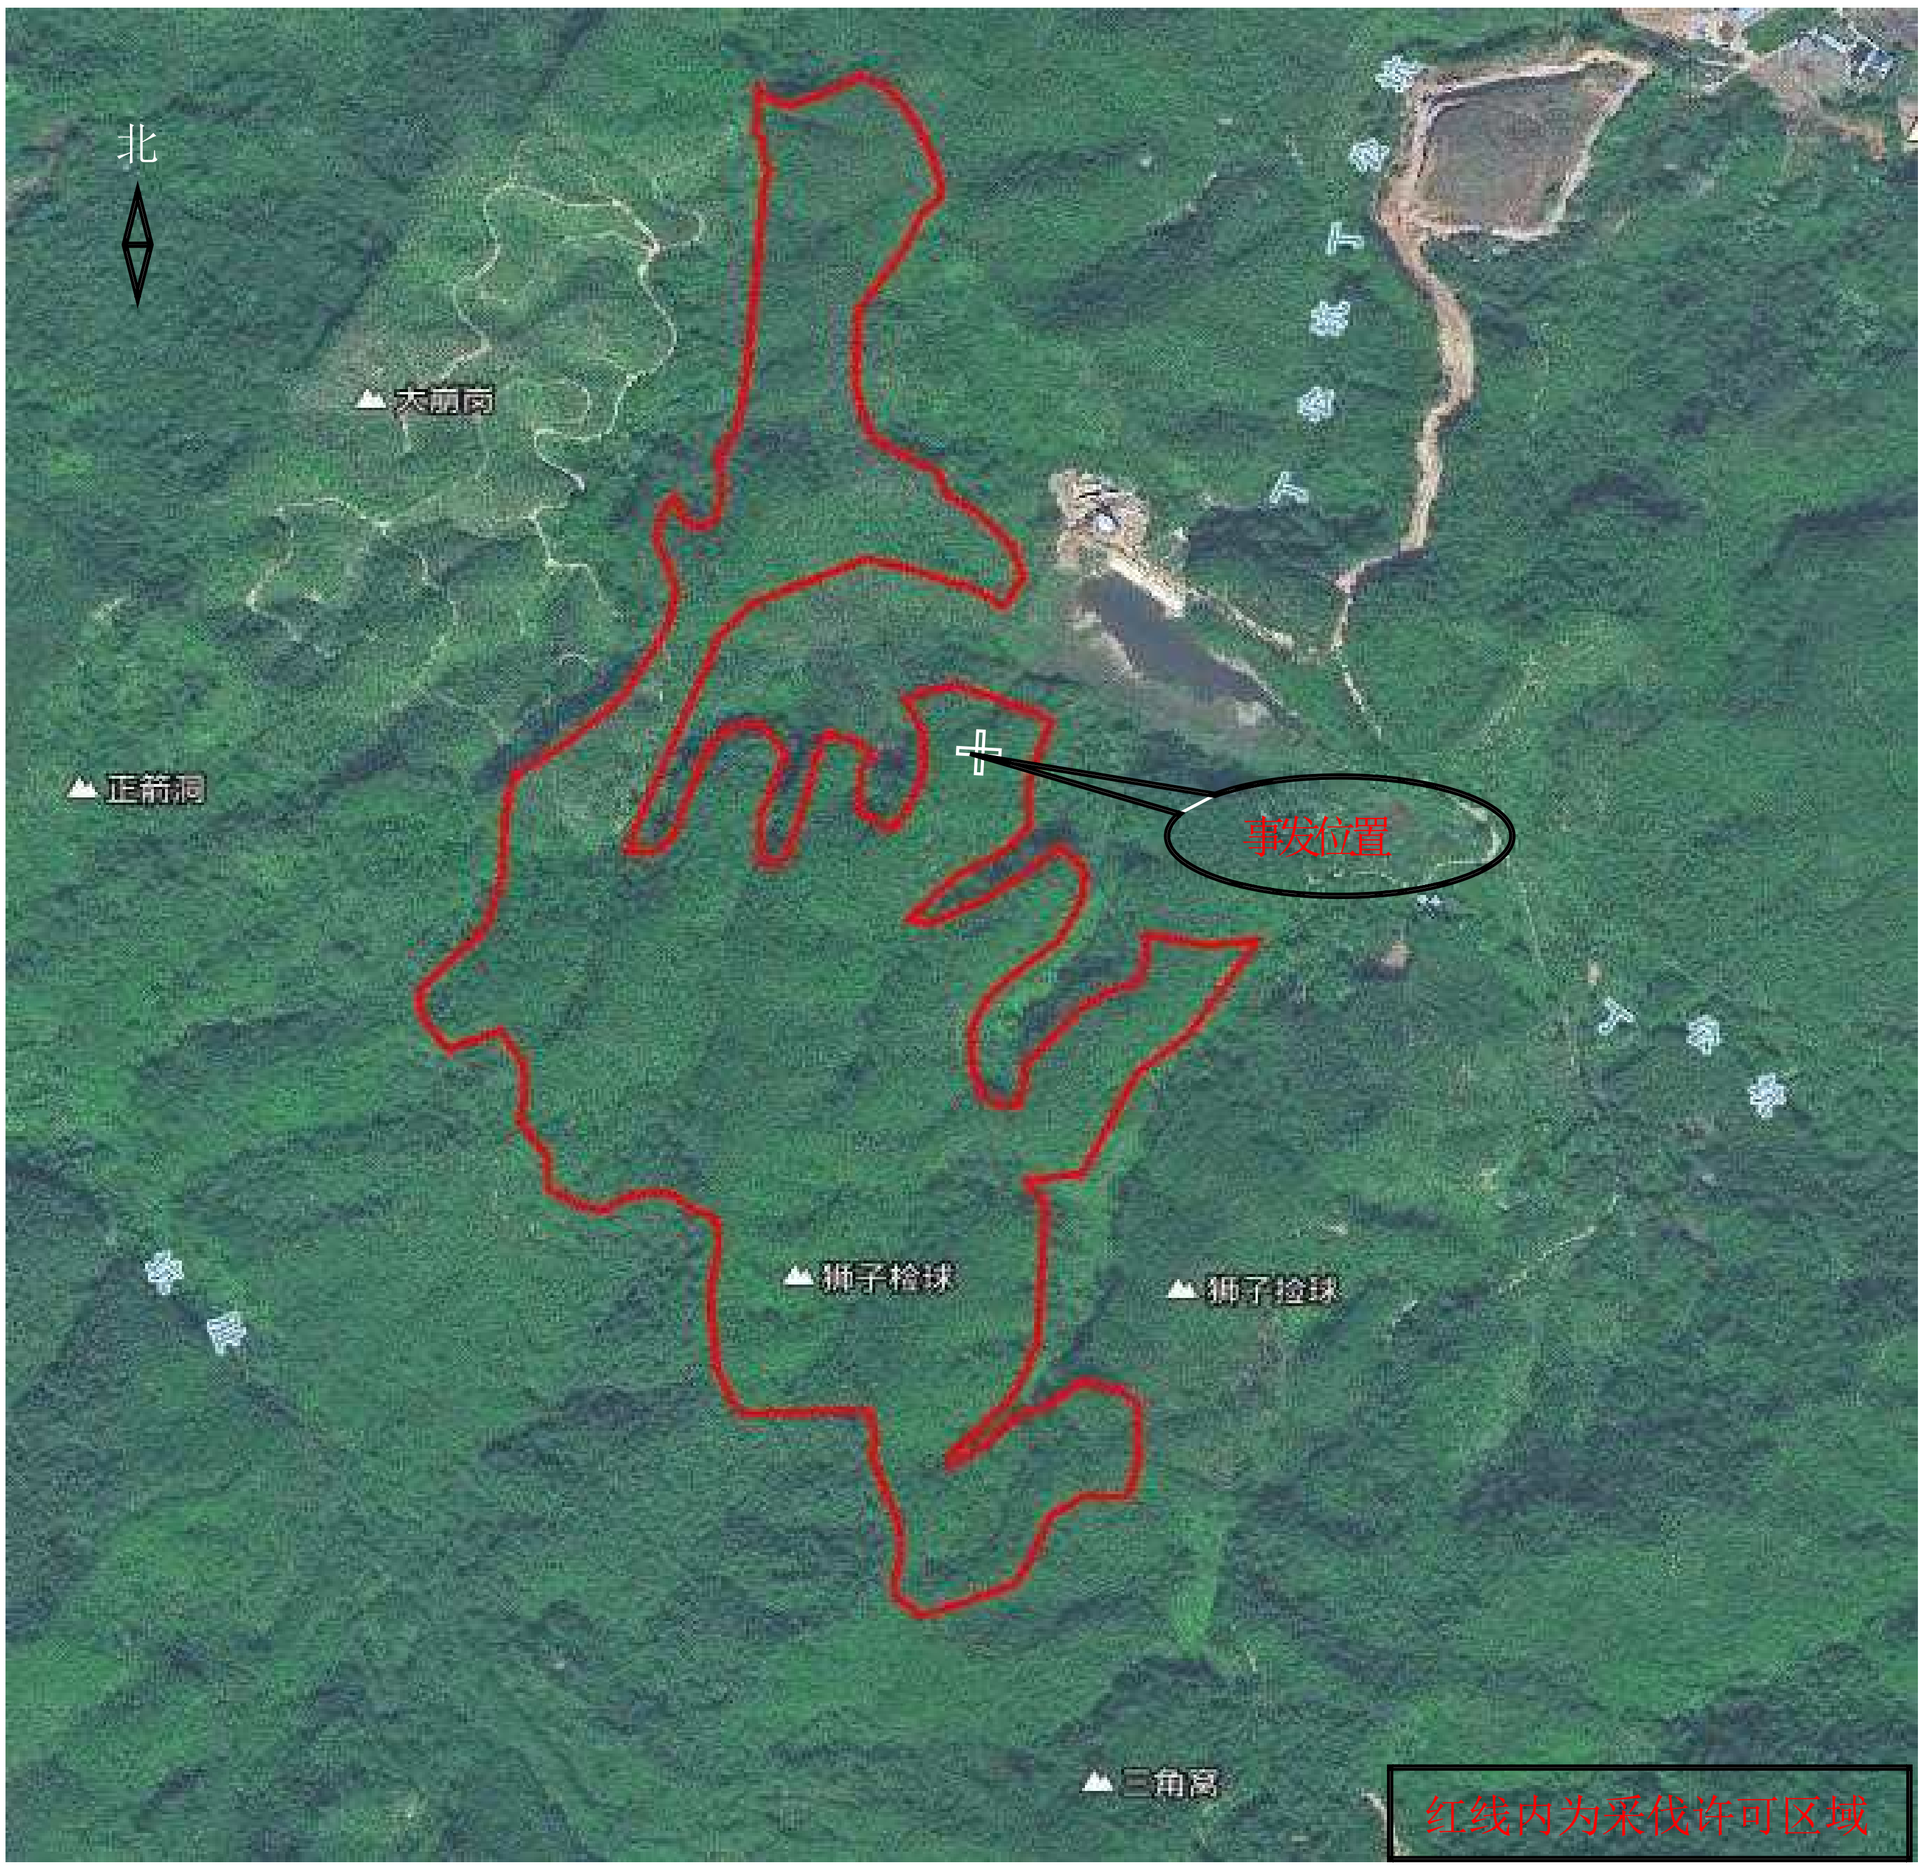
图 1 涉事采伐林区卫星地图

涉事采伐林区位于深汕特别合作区鹅埠镇水美村载背水库

附近，采伐林区面积 29.8363 公顷（见图 1），出材量 1845.3m^3，采伐树种为桉树。
