Manual Carga – OBD0108

Programação de Chaves ECM Hornet e CBR

Rev. 3

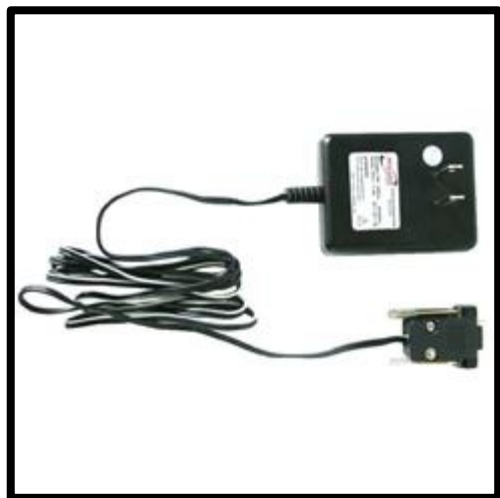
Fonte de alimentação. Necessária para utilizar o OBDMap em bancada.

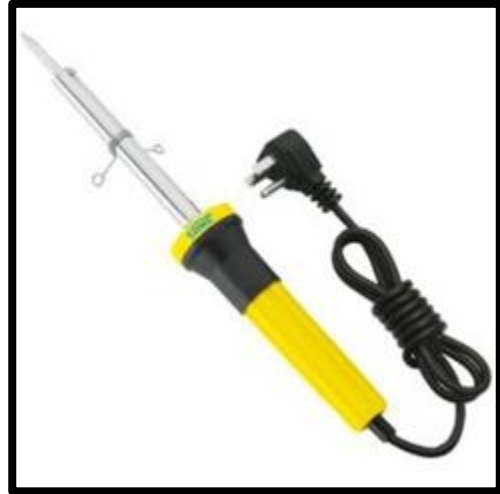
Ferro de solda.

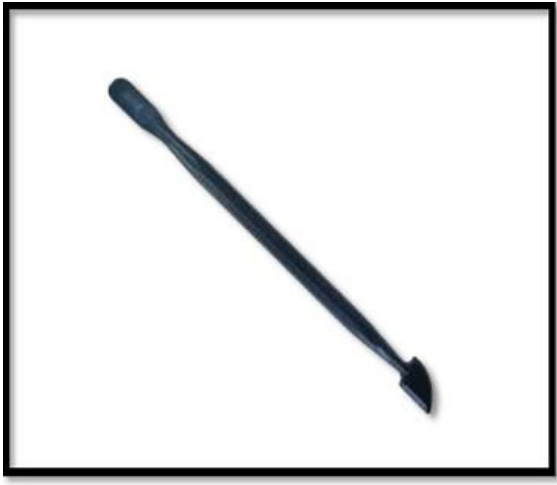
Espátula plástica. Utilizada para retirar a borracha de vedação da placa.

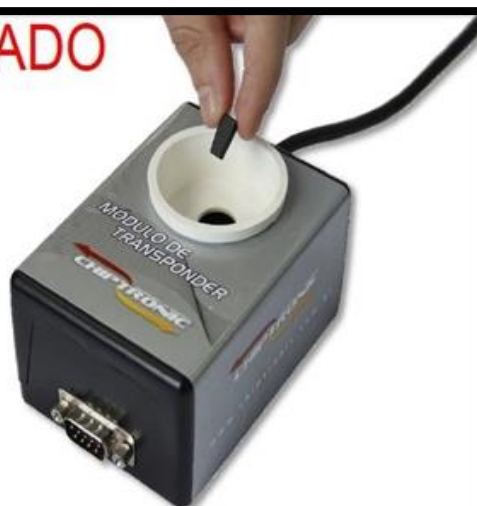
ERRADO

O transponder não deve ficar inclinado na antena do módulo, isto pode causar erro na operação. Procure deixá-lo na vertical.

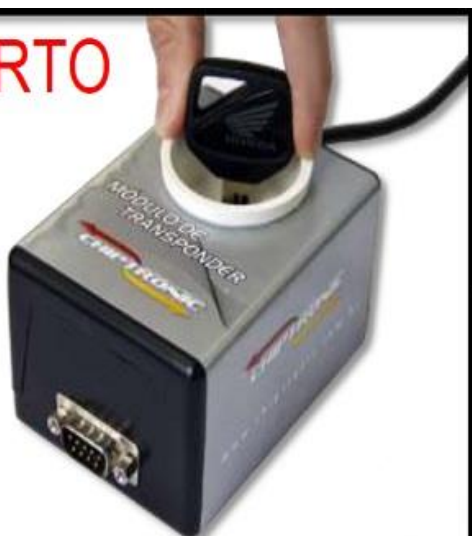
CERTO

Se a chave já estiver montada com o transponder, ela deve ser posicionada como mostra a foto ao lado.

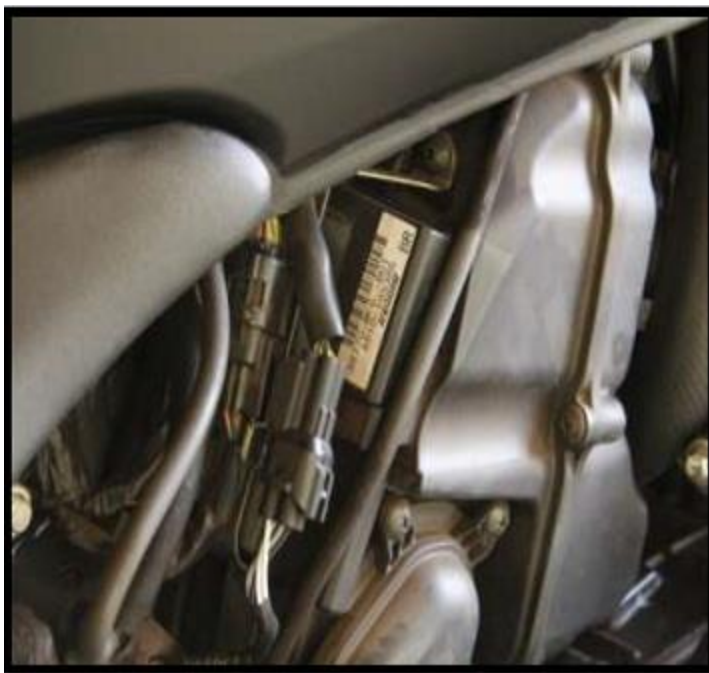
Retire a ECM da motocicleta.

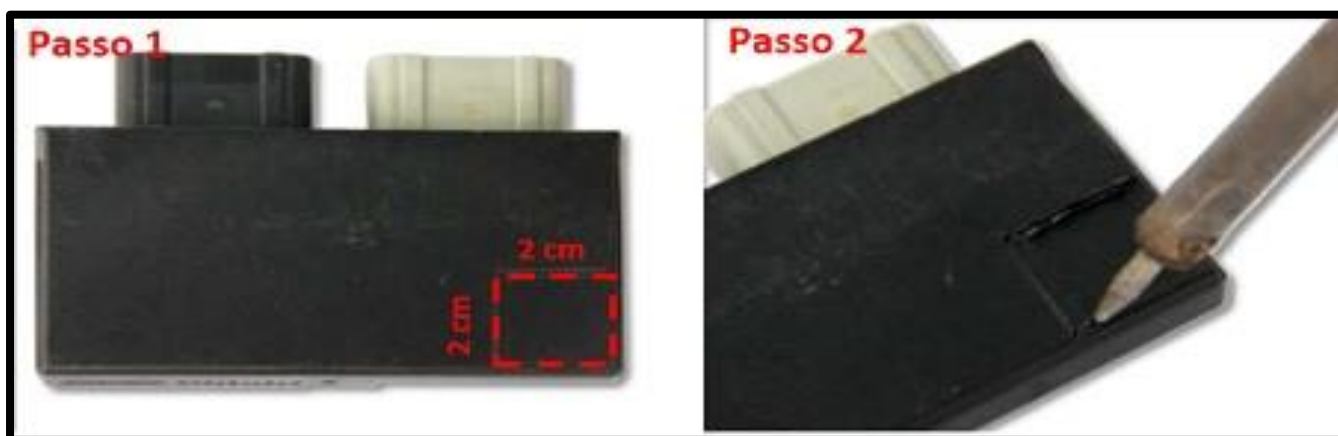
Passo 1: Identifique o local onde será cortada a caixa do módulo.

Passo 2: Utilize um ferro de solda para cortar a parte superior da caixa do módulo.

Atenção: Para ter acesso a memória 93A66, deve-se fazer um corte quadrado no módulo. Tenha o cuidado para não atingir a memória, a profundidade do corte deve ter no máximo 3mm.

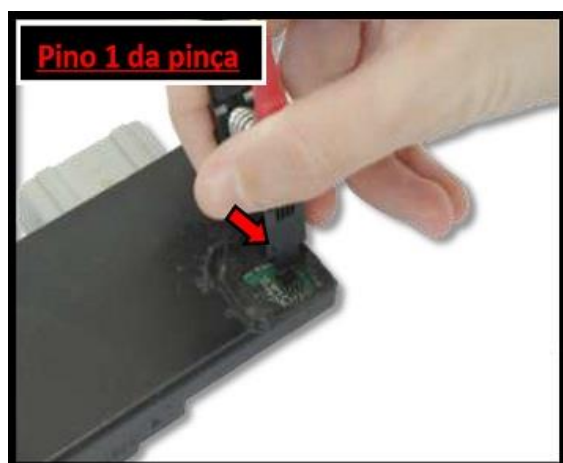
O pino 1 da pinça deve coincidir com o pino 1 da memória.

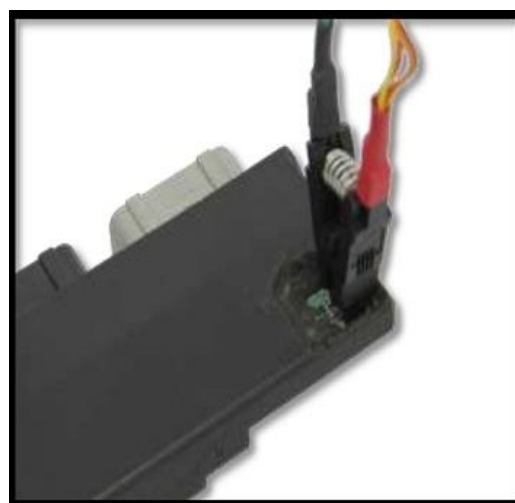
Pinça conectada na memória.

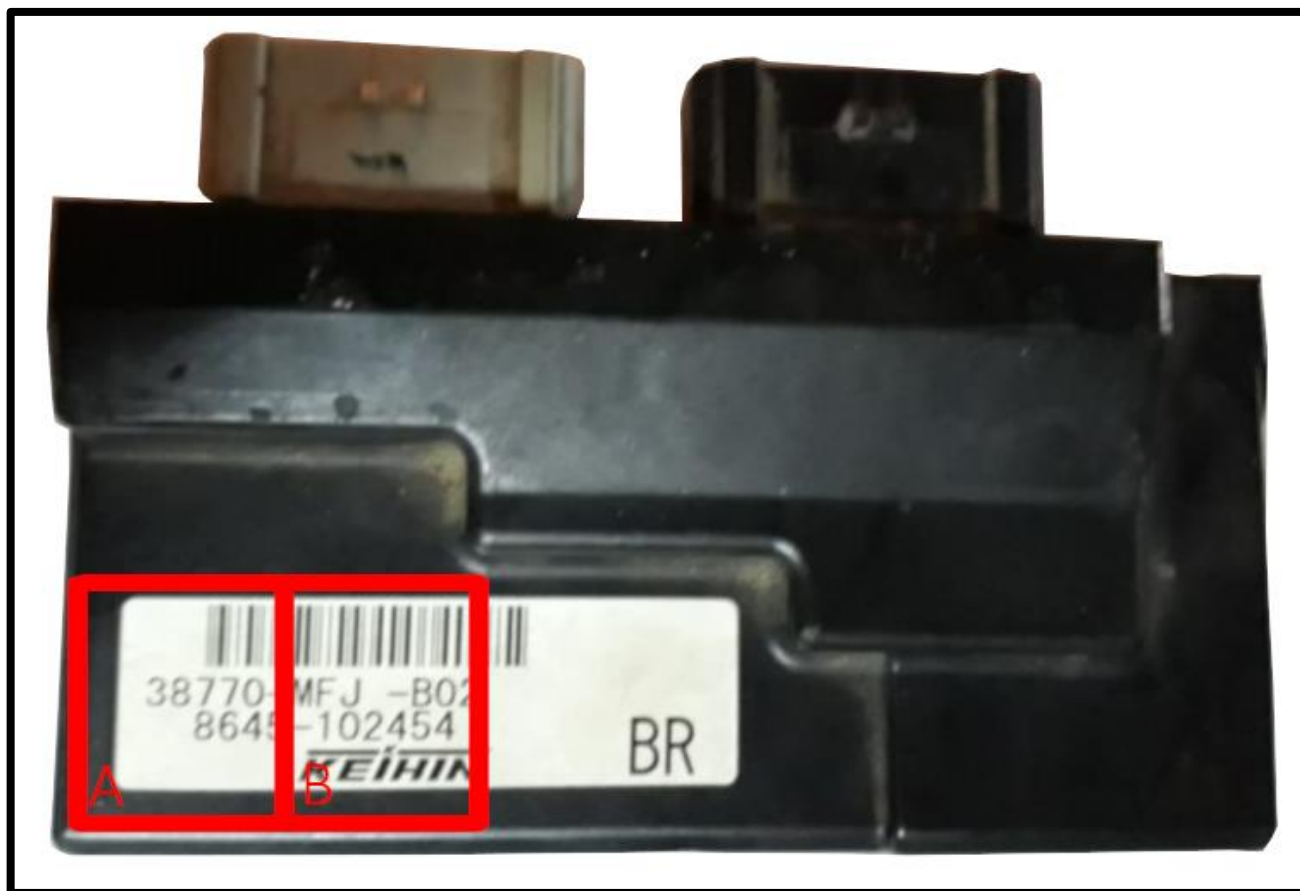
A ECM deve ser como a foto desse manual e a memória deve ser 93A66. Dentre os anos da aplicação a localização da memória pode variar entre as posições indicada na foto acima.

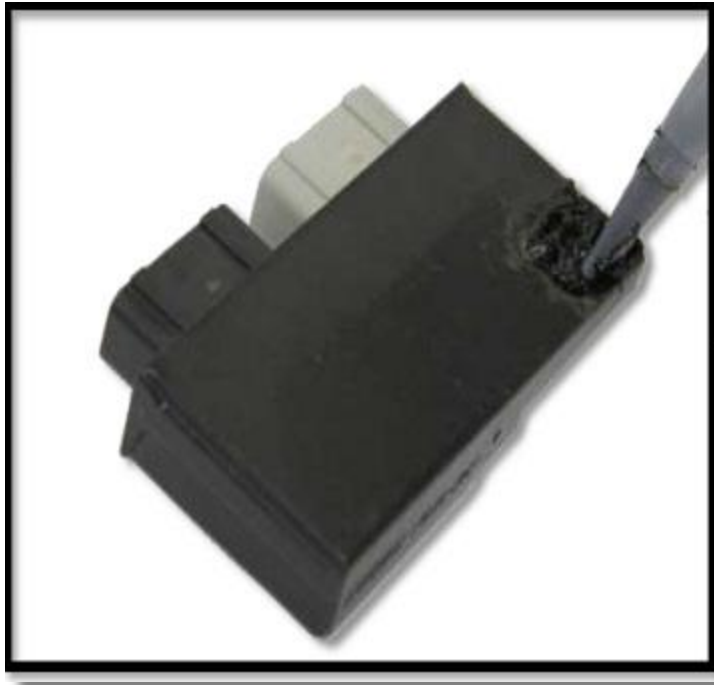
Para vedar a abertura feita no módulo utilize um silicone de alta temperatura:

Insira o silicone de alta temperatura na abertura do módulo.
