紫金县凤安镇“8•5”一般触电事故调查报告

一、报告开篇和事故性质认定

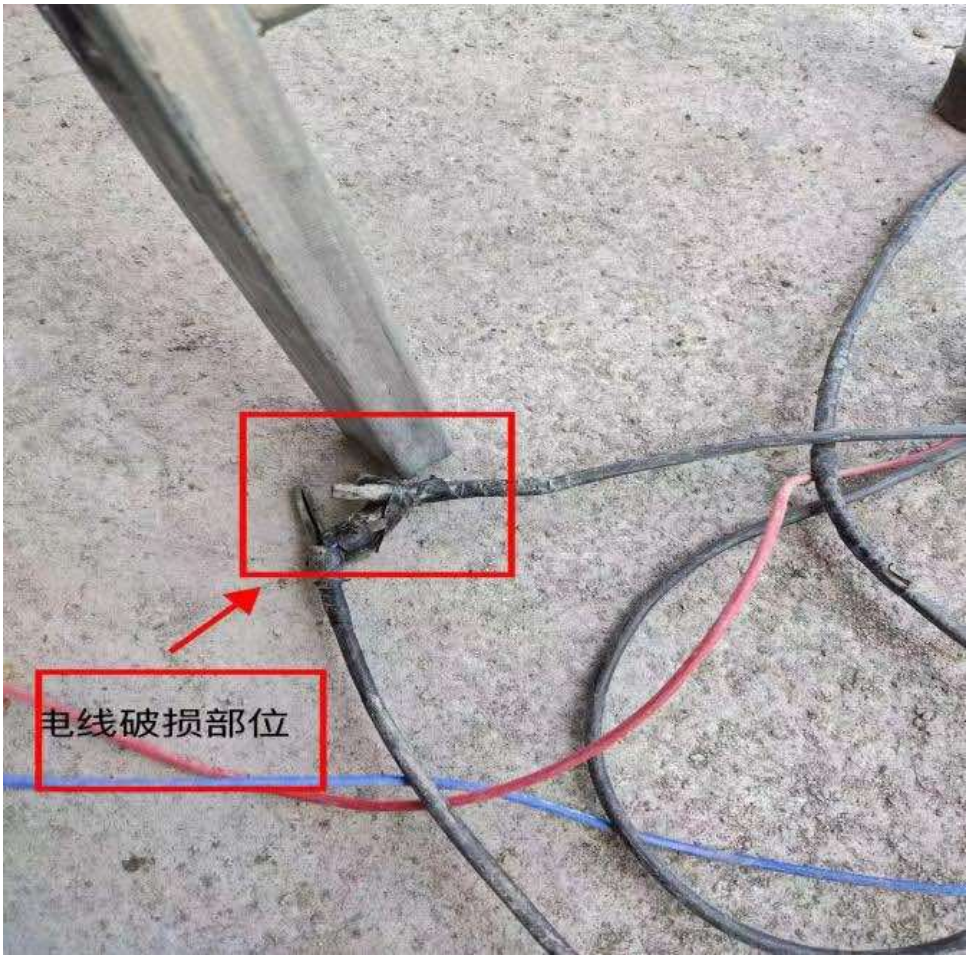
（现场图片）

现场勘查情况：事故现场位于紫金县凤安镇竹塘村一搭建板房，该板房坐南向北，三面环山，西面靠近236乡道。板房为一层简易板房，屋顶为铁皮，简易板房西侧门口见一

人字梯，该人字梯为金属材质，人字梯北面地面上有一根电线，延伸至变压器。人字梯高约1.8M，4个梯脚中有1个由绝缘材料包裹，其余3个梯脚裸露。人字梯梯脚处挨近的电线为作业时供电的“地拖线”，黑色，较陈旧，多处由绝缘胶布缠绕，有一处破口，长度约3CM，缠绕的绝缘胶布松散断裂，可见内部红蓝色电线。事故发生时，朱**（死者）在人字梯上作业时，铁质人字梯蹭到地面电线破损处，由于人字梯绝缘装置缺失形成导电，朱**右脚小腿触碰人字梯，造成电击导致死亡。
