# 天津滨海新区天津市瑞福鑫化工有限公司“10·24”较大中毒事故调查报告

天津市人民政府调查组

2026 年 1 月

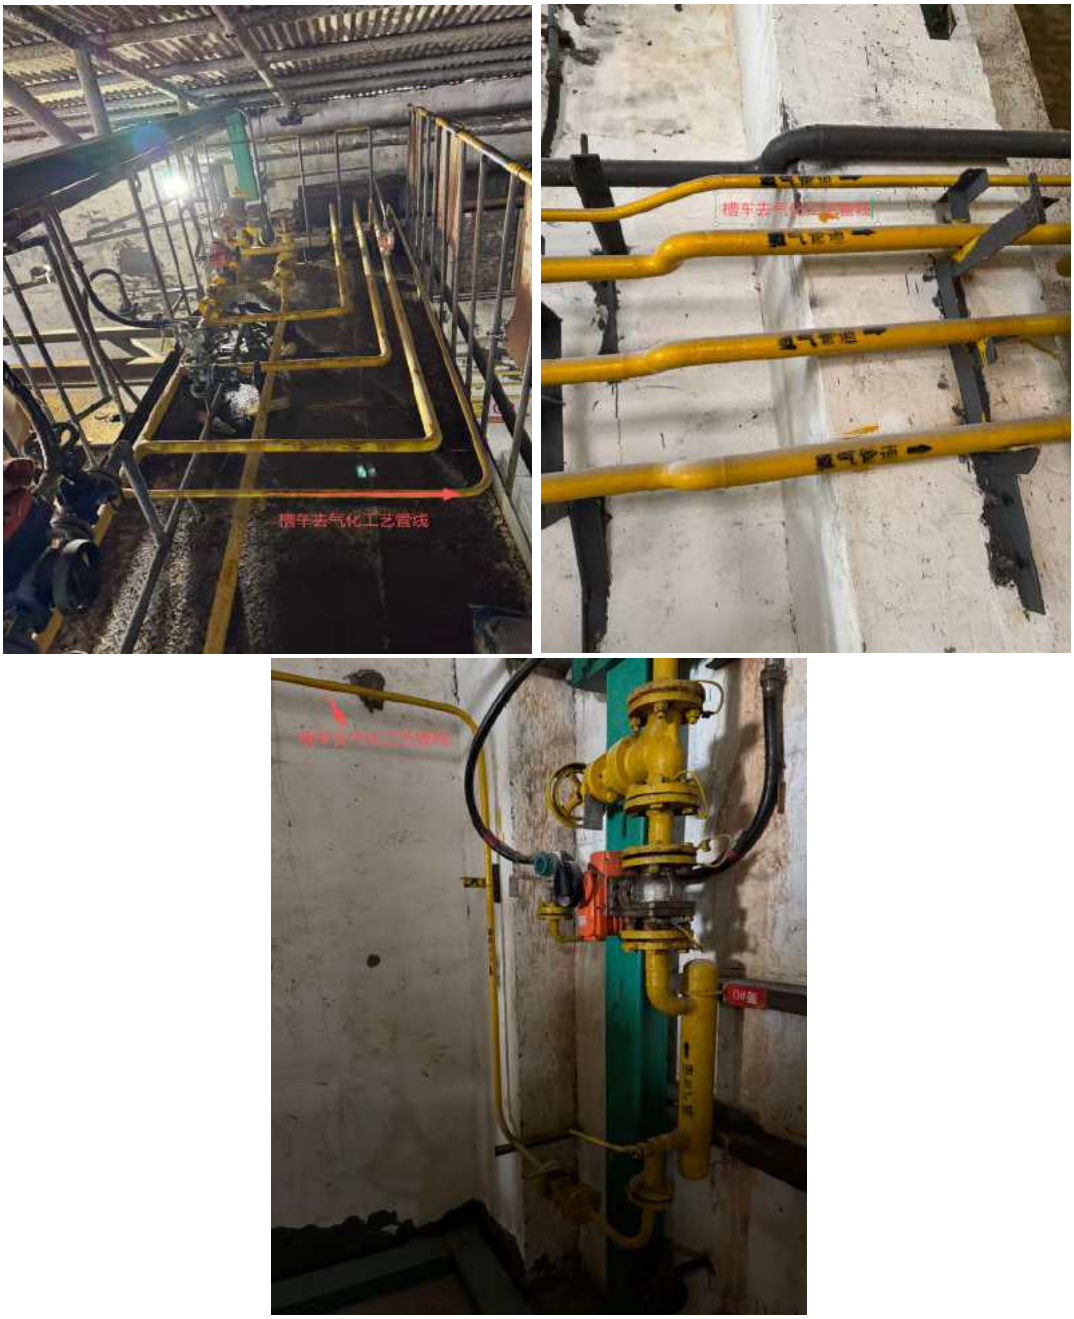
图 10 涉事槽车罐连接气化器

1.事故现场共有 2 台槽车罐自北向南并排停放，槽车罐（产品编号分别为 1615-59 和 1615-56）通过鹤管、工艺管道可直接与气化器相连，绕过备用计量罐直接向气化器进行供氯，槽车罐被瑞福鑫公司当作液氯储罐使用。

2.事故当日现场有 2 台槽车罐、6 台液氯计量罐，涉事供氯车间作为一个生产单元，最大储存量约为 68.6 吨（管线内液氯存量约为 0.021 吨，忽略不计），根据计算涉事供氯车间的重大危险源分级指标 R 值为 54.88，已超过三级重大危险源（R 值范
