Manual carga – Gravação de chaves HONDA (Hornet 2005 a 2007) via
pinça

Rev. 3

Dezembro de 2011

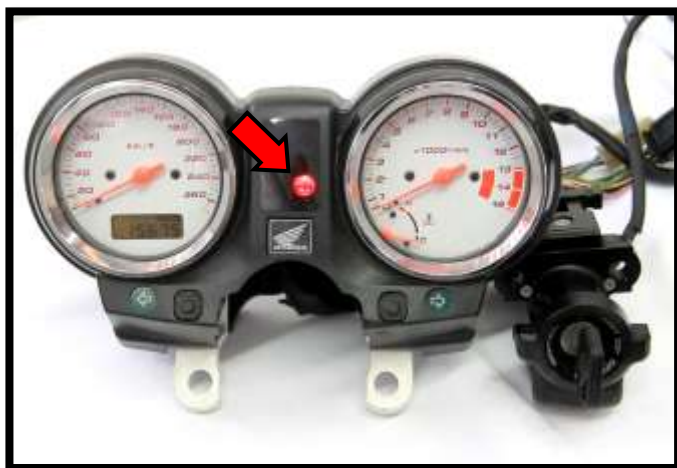
Luz do code.

- ✓ Nem todas as motos relacionadas aos anos citados acima possuem sistema de imobilizador (Para identificar qual possui imobilizador, verifique se ela possui a luz do code).

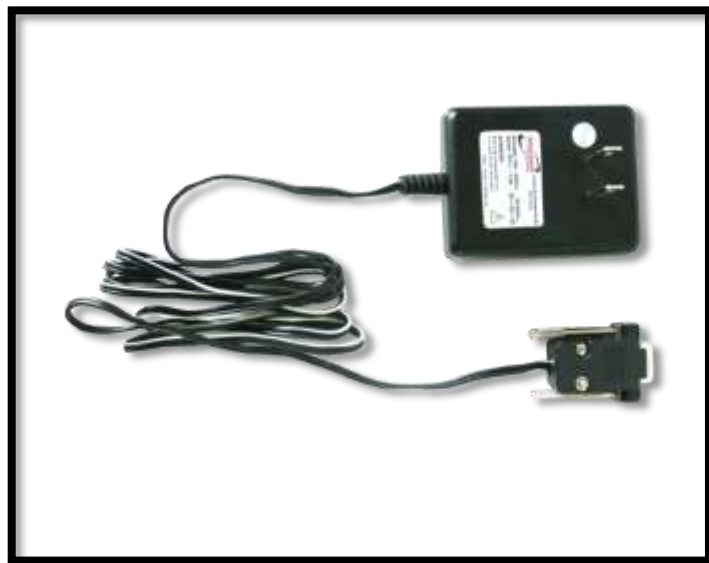
**Fonte de alimentação.
Necessária para utilizar o
OBDMAP em bancada.**

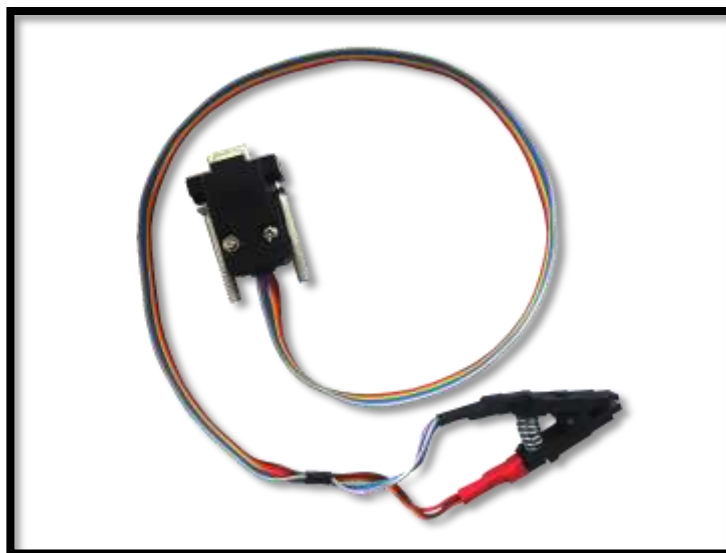
**Utilize a pinça soic 8.
Conecta na memória do
módulo.**

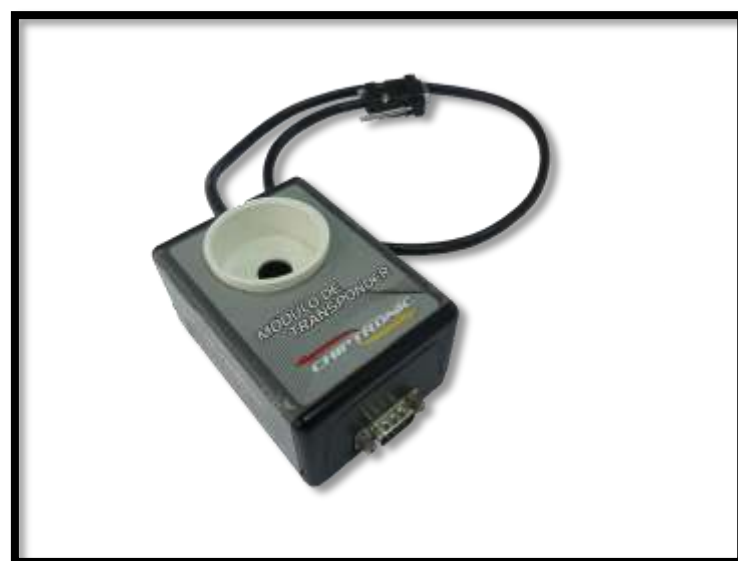
**Módulo de transponder.
Realiza a programação e
geração de transponders.**

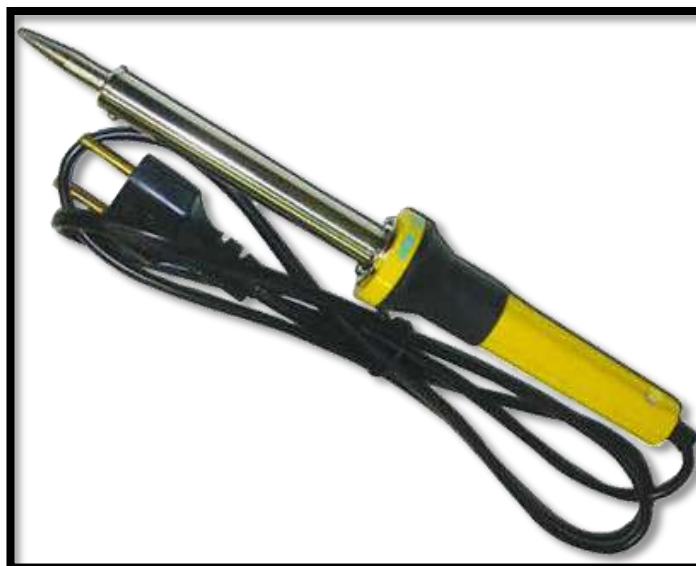
Ferro de solda. Necessário para abrir a caixa do módulo.

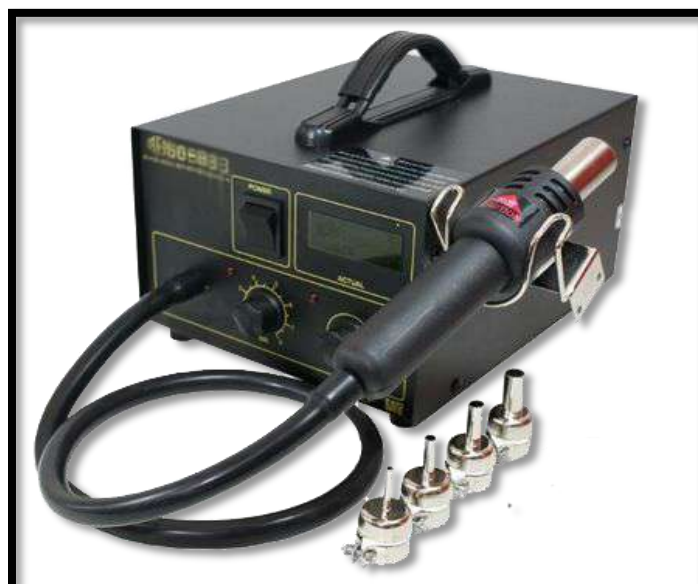
Estação de solda. Utilizada para aquecer a borracha de vedação que protege a placa do módulo.

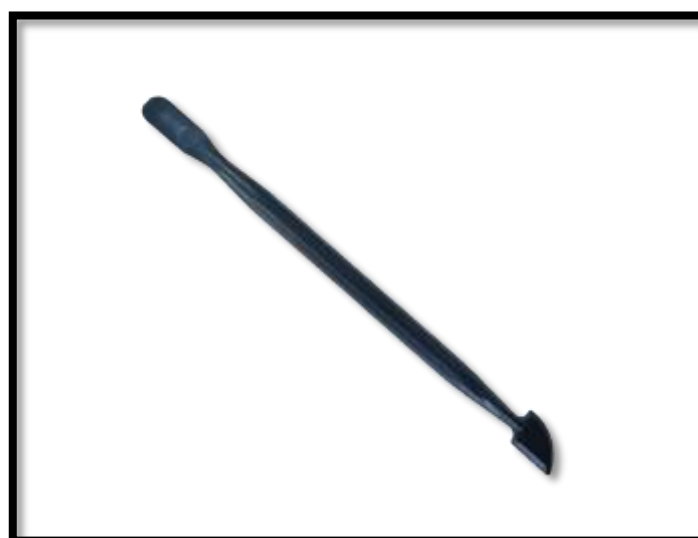
Espátula plástica. Utilizada para retirar a borracha de vedação da placa.

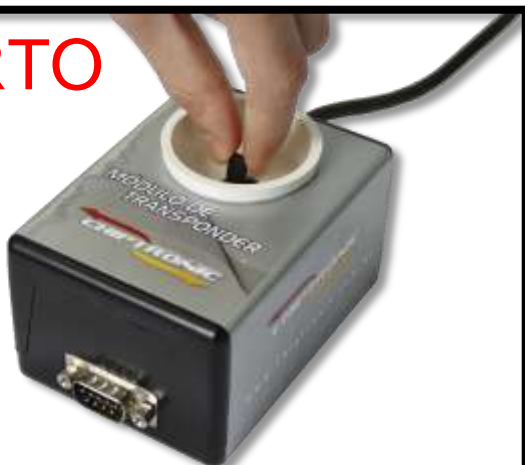
CERTO

O transponder deve ser posicionado dentro da antena (copo branco) do módulo de transponder na posição vertical e no centro como mostra a foto.

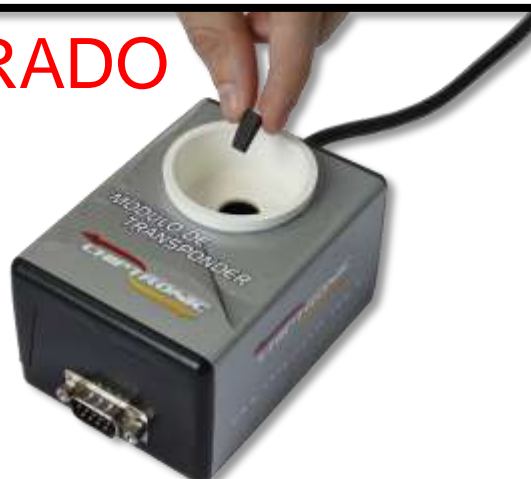
ERRADO

O transponder não deve ficar inclinado na antena do módulo, isto pode causar erro na operação. Procure deixá-lo na vertical.

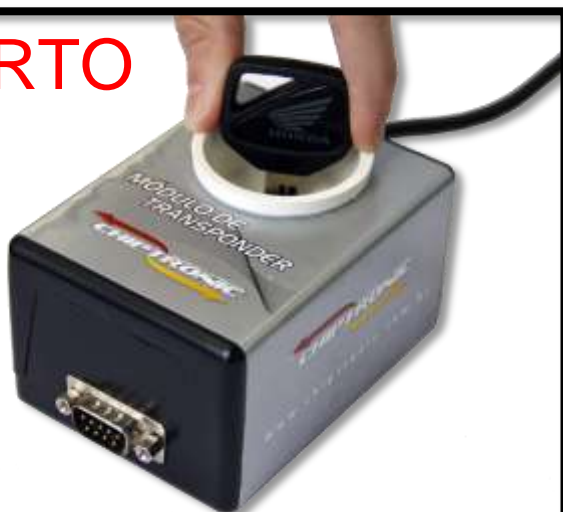
CERTO

Se a chave já estiver montada com o transponder, ela deve ser posicionada como mostra a foto ao lado.

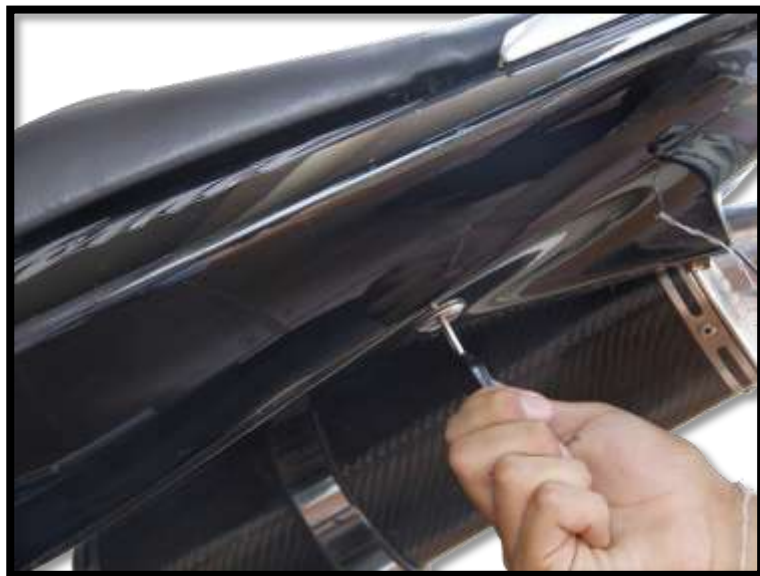
Com o auxílio da chave de ignição, destrave o banco da motocicleta.

Retire o banco da motocicleta.

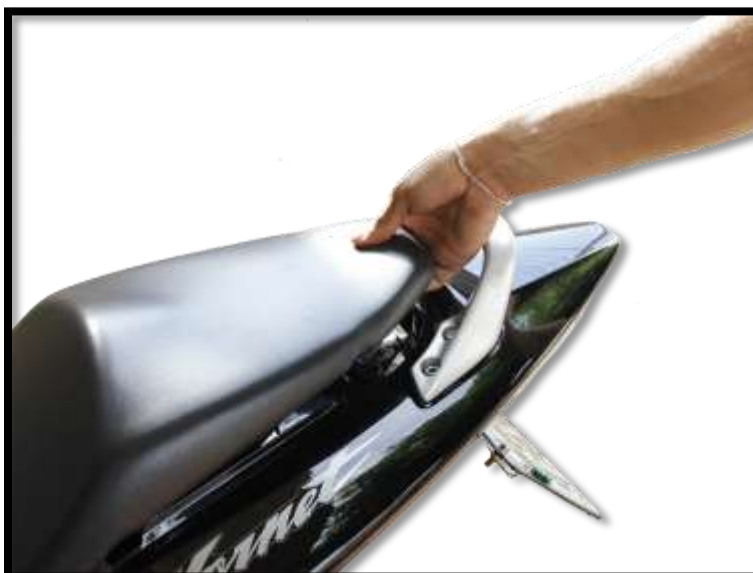
O módulo da motocicleta fica localizado abaixo do banco.

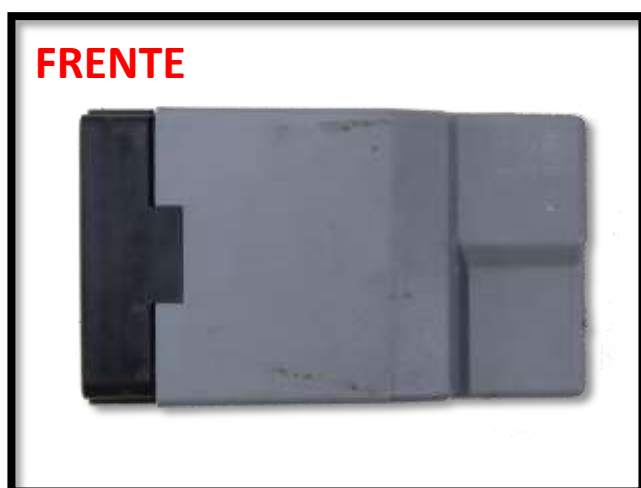
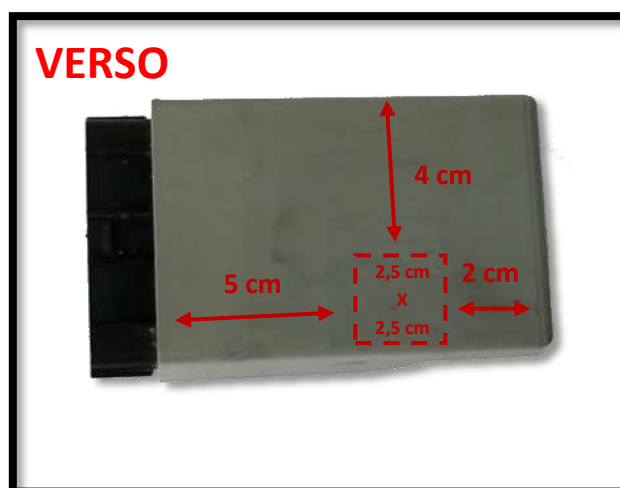
Tipo 1:

Atenção: Para ter acesso a memória 93C46A, deve-se fazer um corte quadrado no módulo. Tenha o cuidado para não atingir a memória, a profundidade do corte deve ter no máximo 3mm.

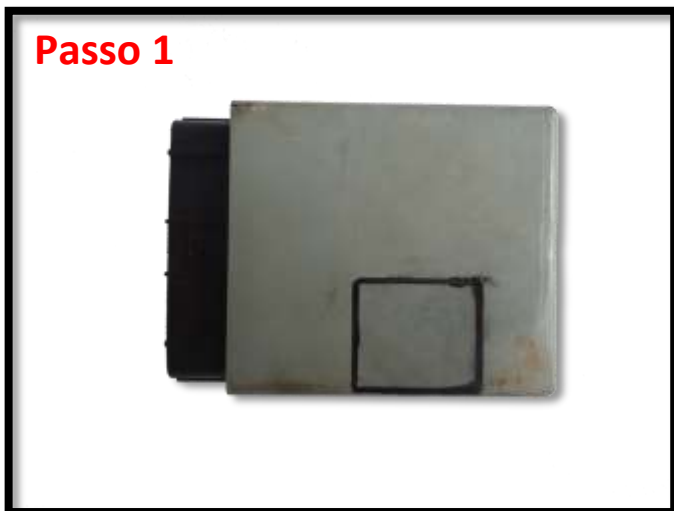
Passo 1

- ✓ **Passo 1:** Identifique o local onde será cortada a caixa do módulo.
- ✓ **Passo 2:** Utilize um ferro de solda para cortar a parte superior da caixa do módulo .

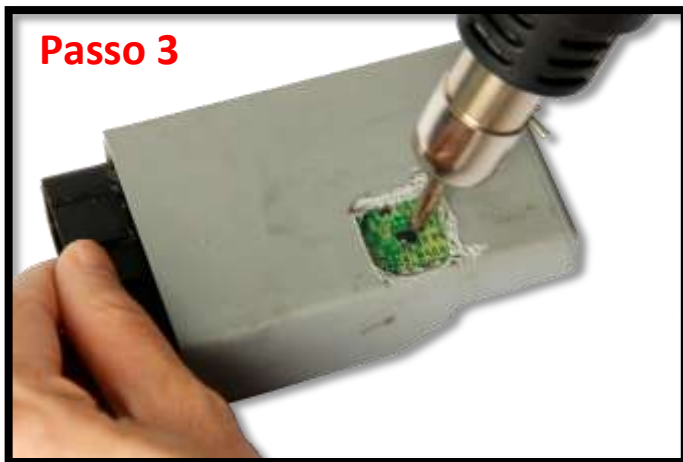
Passo 3

- ✓ **Passo 3:** Aqueça a resina que protege a memória da placa e em seguida utilize uma espátula de plástico para remover a mesma.
- Observação:** Utilize a estação de solda apenas na parte superior da resina para que não danifique os componentes da placa.
- ✓ **Passo 4:** Utilize uma espátula de plástico para remover o restante da resina, e assim evitando danos aos componentes da placa.

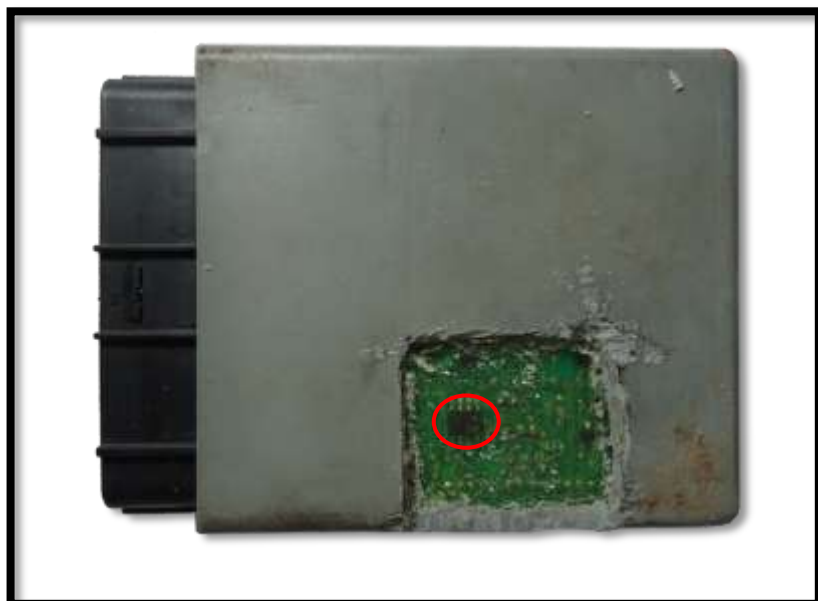
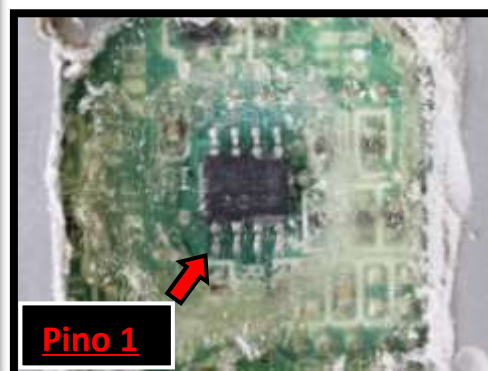
Localizando a memória 93C46A:

O pino 1 da pinça deve coincidir com o pino 1 da memória.

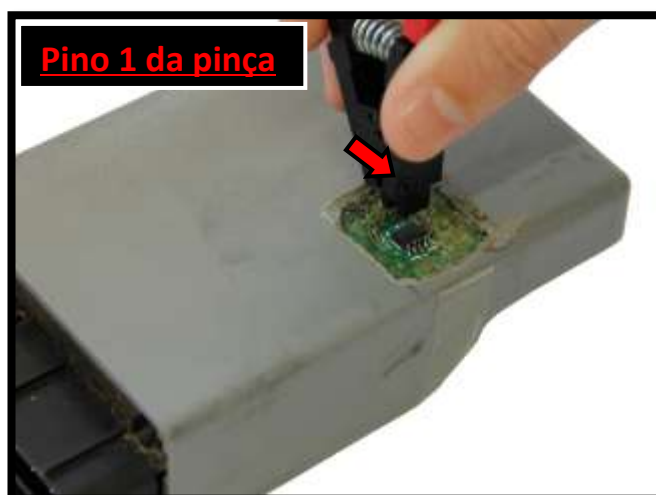
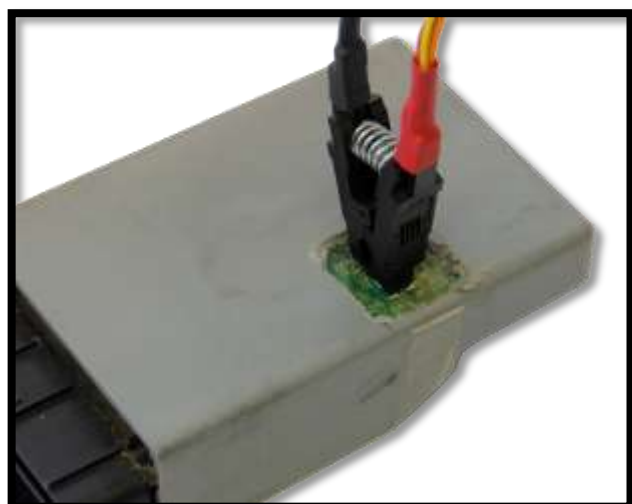
Pinça conectada na memória.

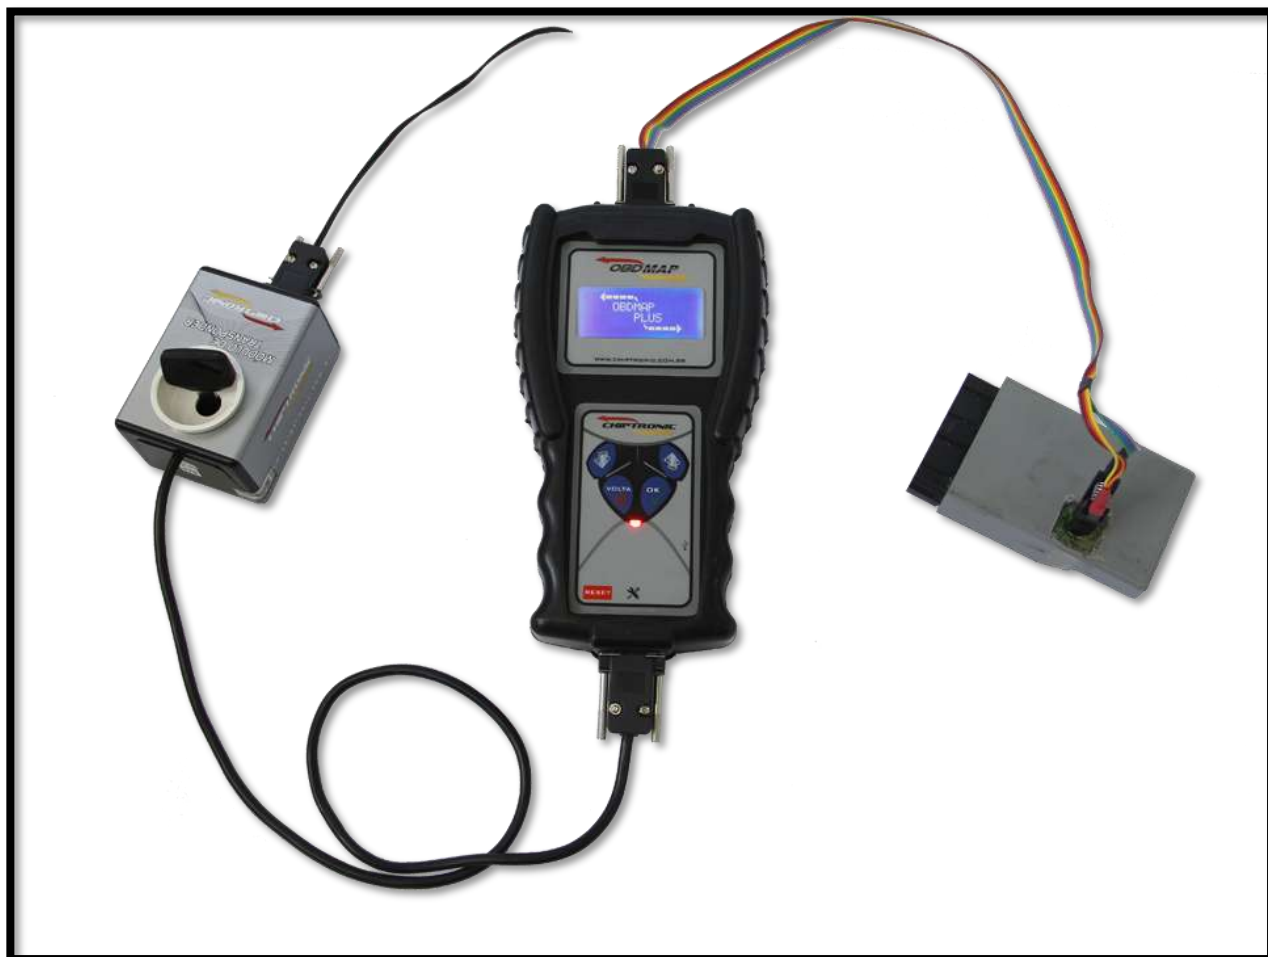
Todos os acessórios conectados:

1. Conecte o módulo de transponder ao OBDMap,
2. Conecte a fonte de alimentação ao módulo de transponder,
3. Conecte a pinça na memória do módulo.

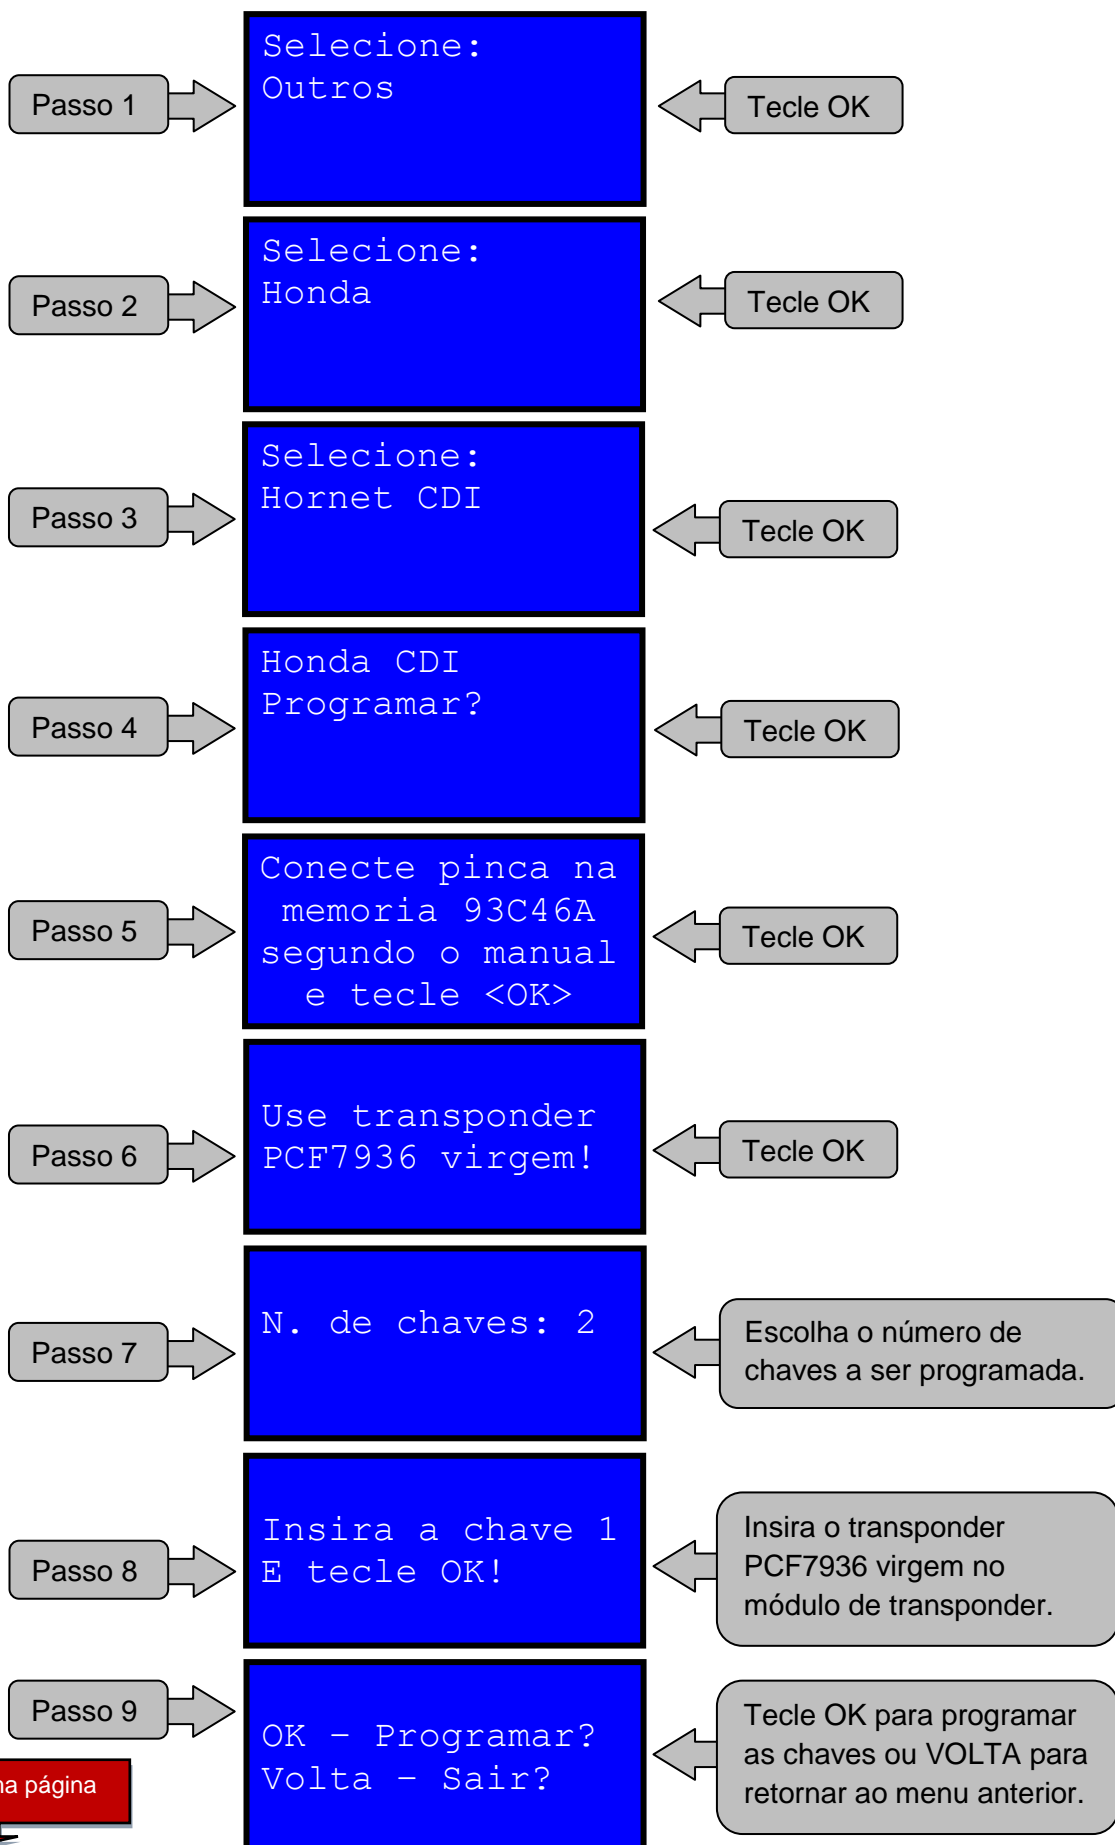
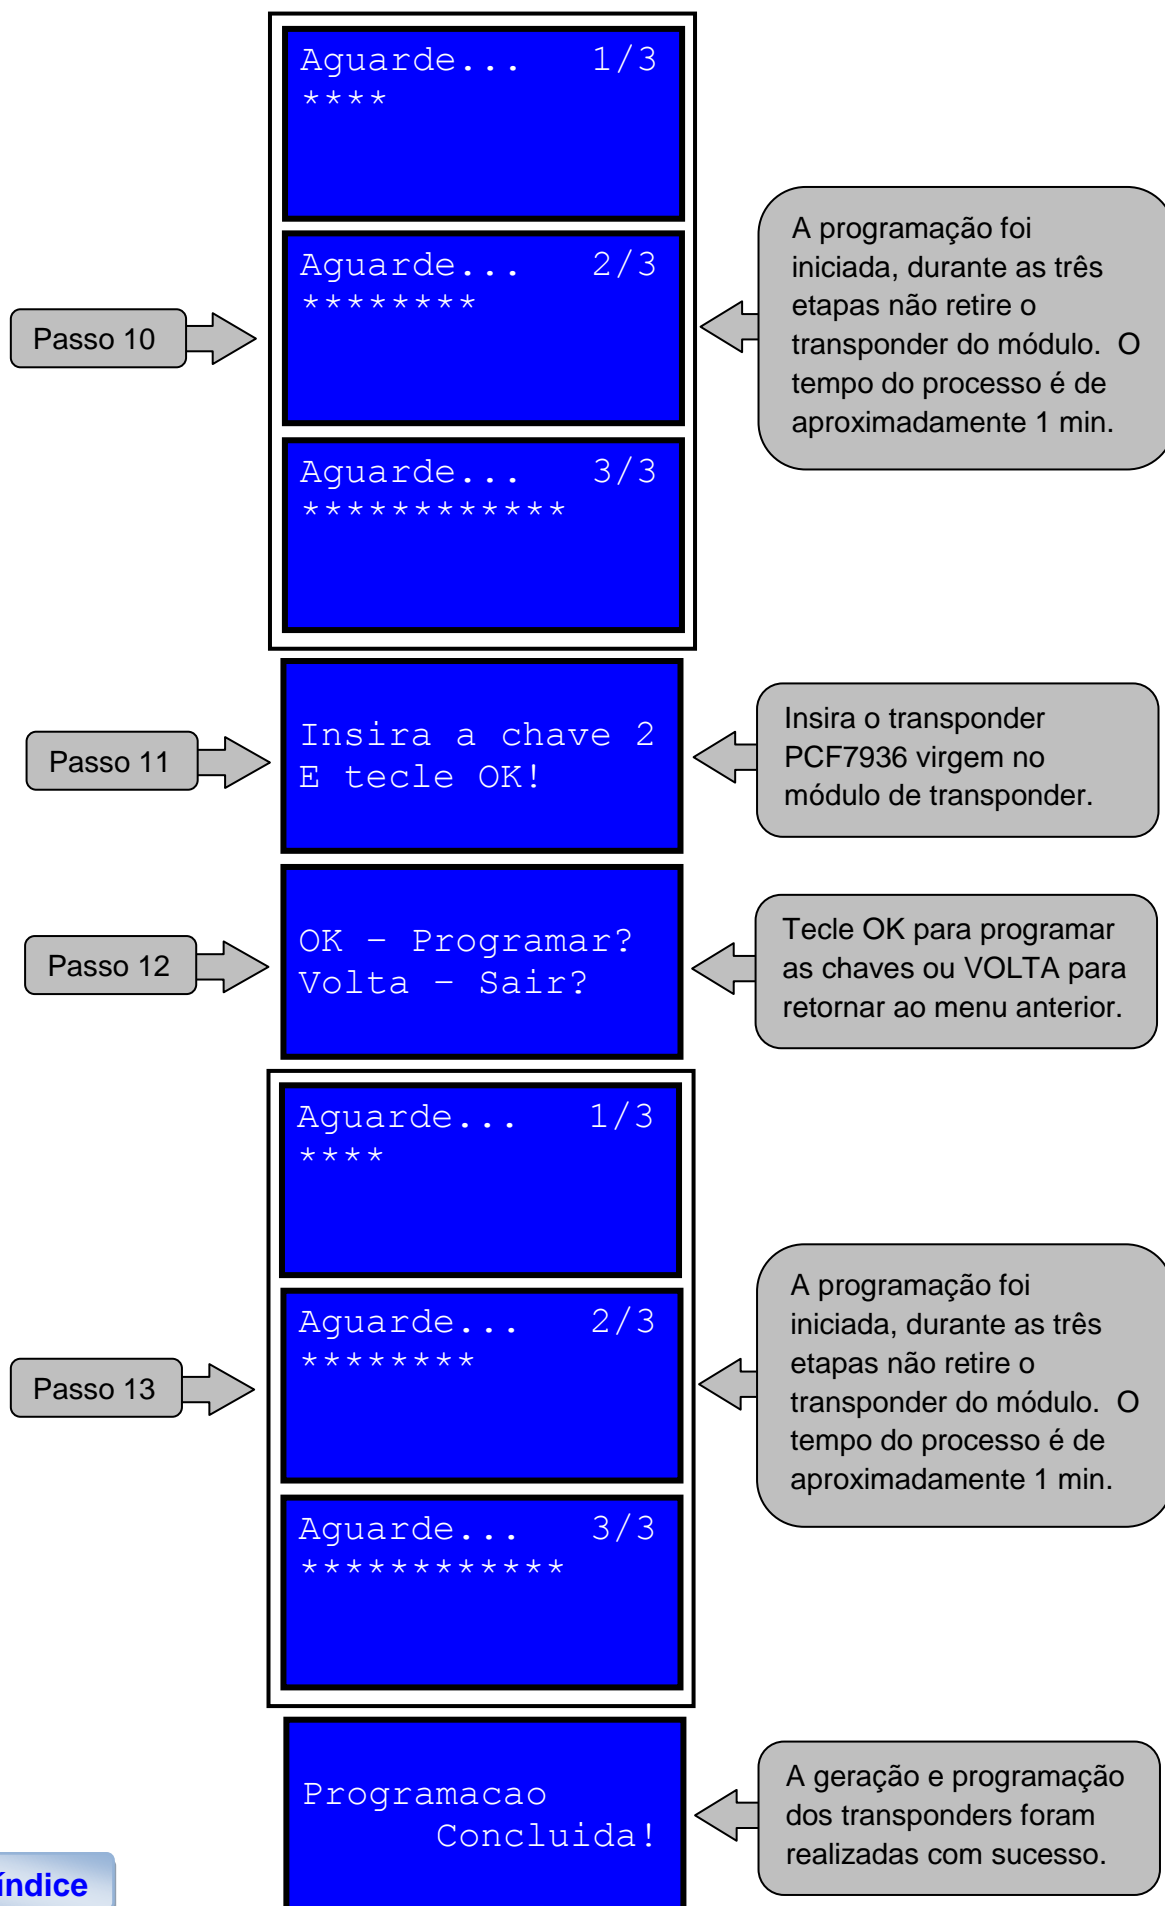
Geração e programação de chaves:

Após todos os acessórios conectados, seguir os seguintes passos no visor do OBDMap:

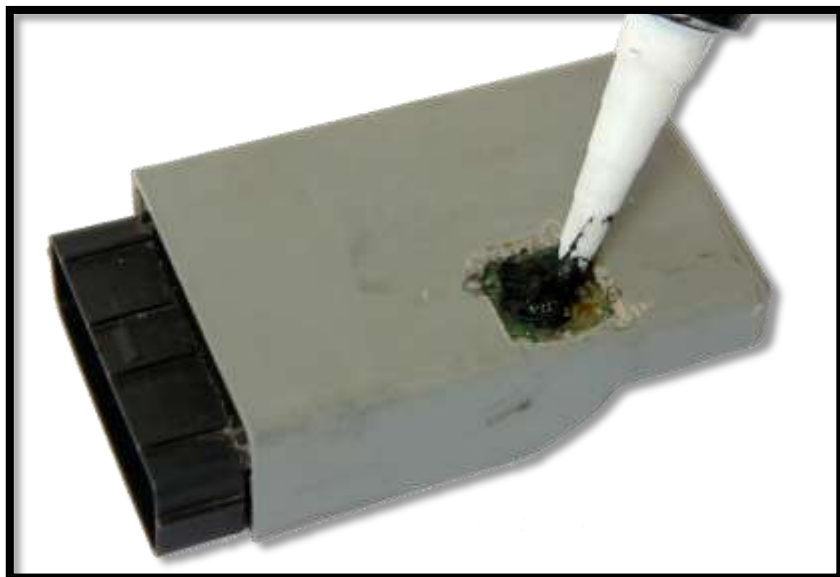
Para vedar a abertura feita no módulo utilize um silicone de alta temperatura:

Insira o silicone de alta temperatura na abertura do módulo. É aconselhável que ele seja colocado em camadas para uma secagem adequada.

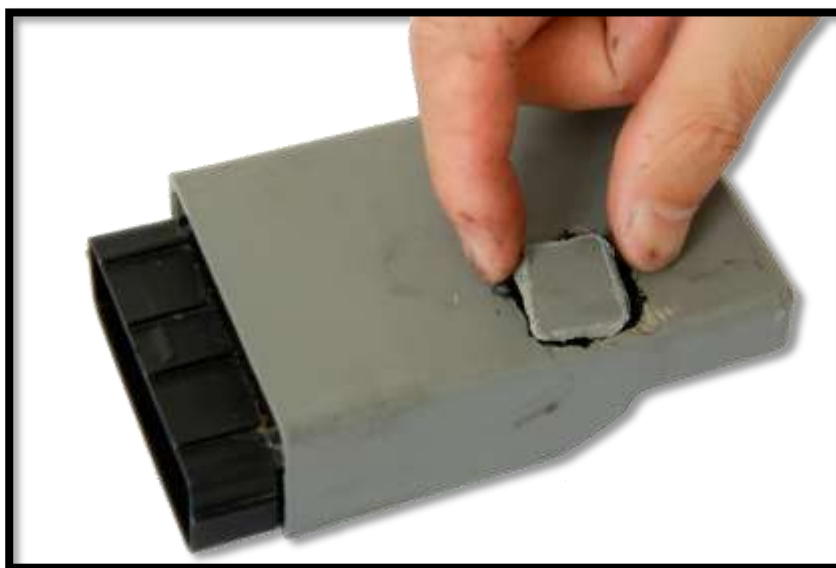
Após totalmente vedado, insira a parte cortada anteriormente.
