江苏响水天嘉宜化工有限公司
“3·21”特别重大爆炸事故
调查报告

国务院事故调查组

2019 年 11 月

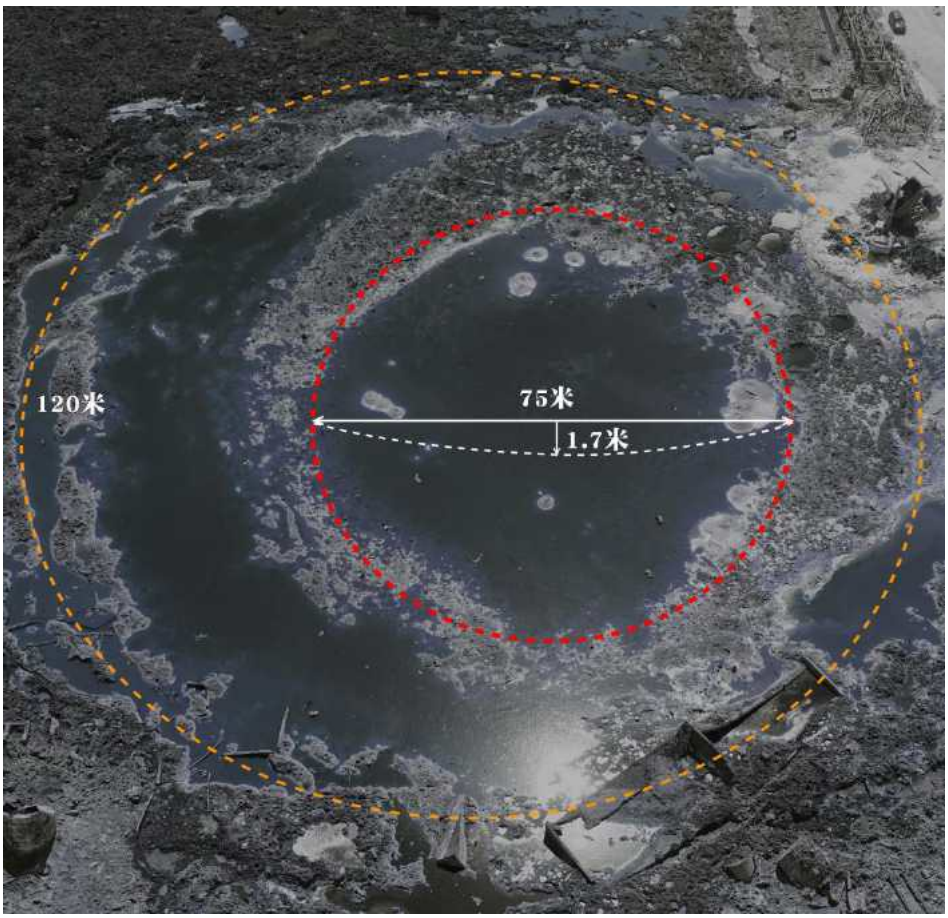
图 8　排水后积水坑与爆坑航拍示意

爆炸中心 300 米范围内的绝大多数化工生产装置、建构筑物被摧毁，造成重大人员伤亡。事故引发周边 8 处起火，包括天嘉宜公司储罐区 3 处，江苏华旭药业有限公司、响水富梅化工有限公司、响水县鲲鹏化工有限公司、江苏之江化工有限公司、盐城德力化工有限公司（以下分别简称华旭药业、富梅化工、鲲鹏化工、之江化工、德力化工）各 1 处起火，周边 15 家企业受损严重（见图 9、图 10）。
