Manual Carga – OBD0106

Reset da ECU Fiat IAW 7GF

Rev. 4

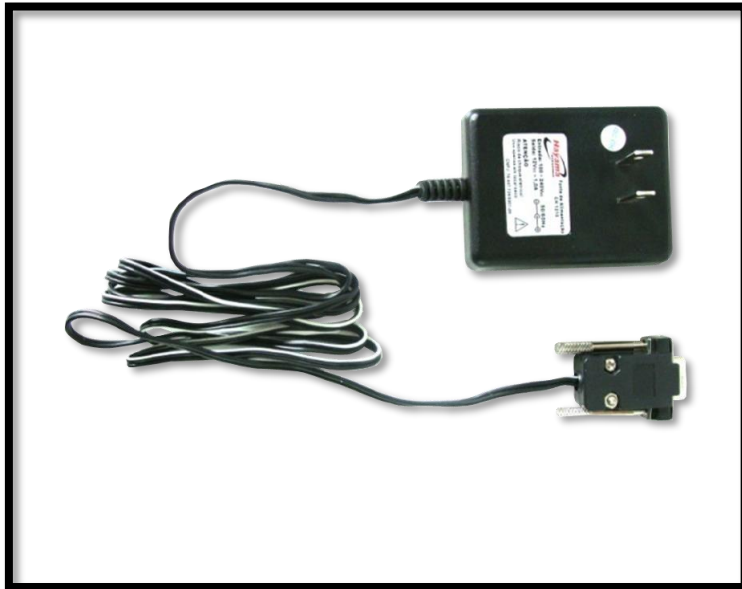
Fonte de alimentação.
Necessária para utilizar o
OBDMaP em bancada.

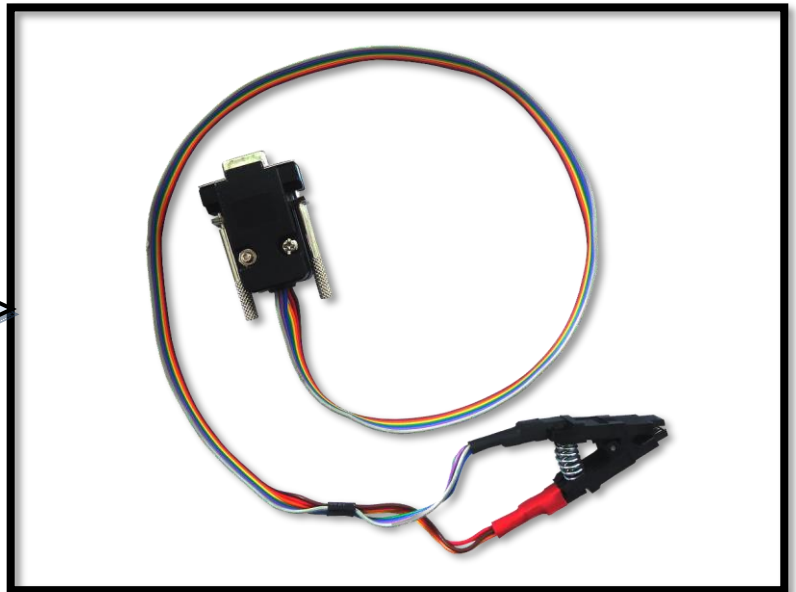
Pinça soic 8. Conecta a
memória a ser resetada.

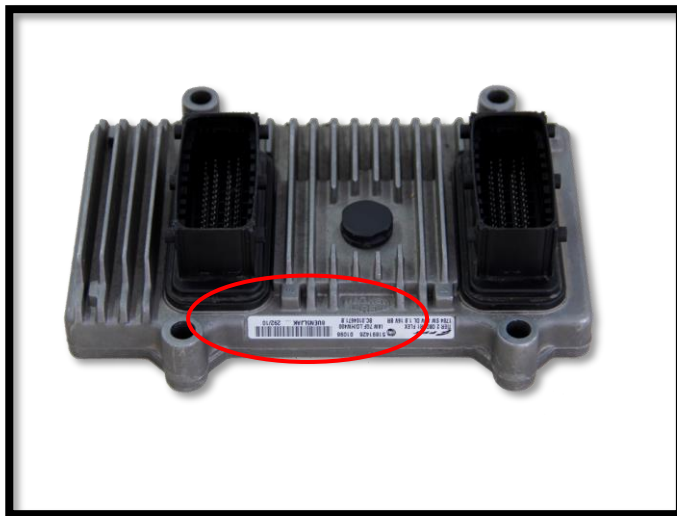
Utilize um estilete para retirar a borracha de vedação da ECU.

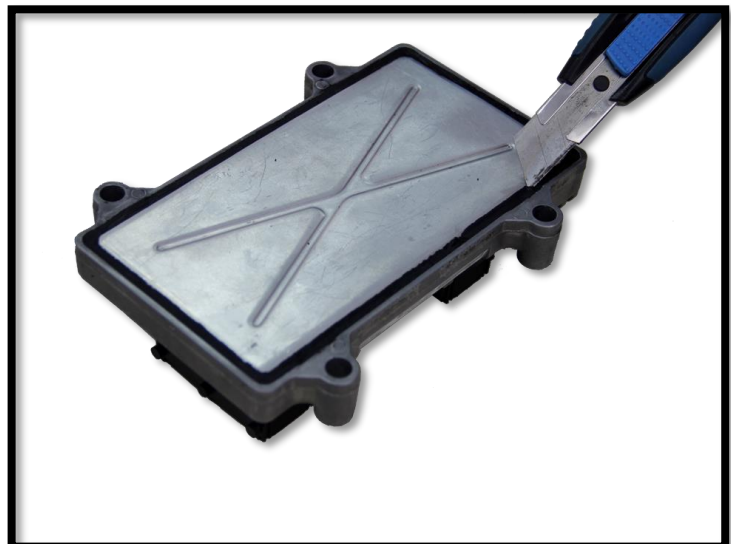
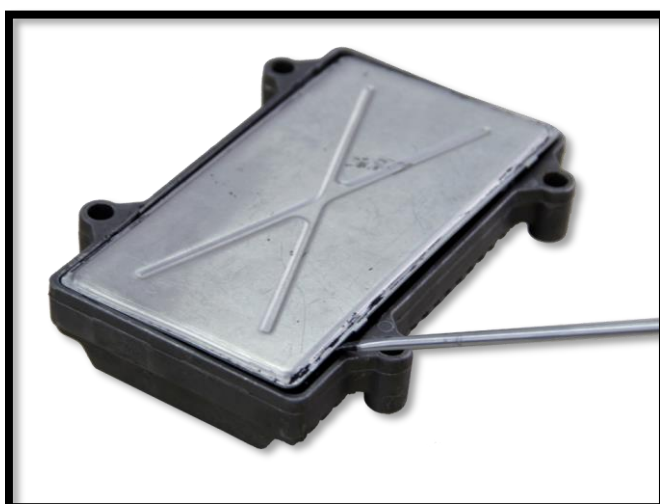
Com o auxílio de uma chave de fenda, faça uma alavanca para ter acesso à placa da ECU.

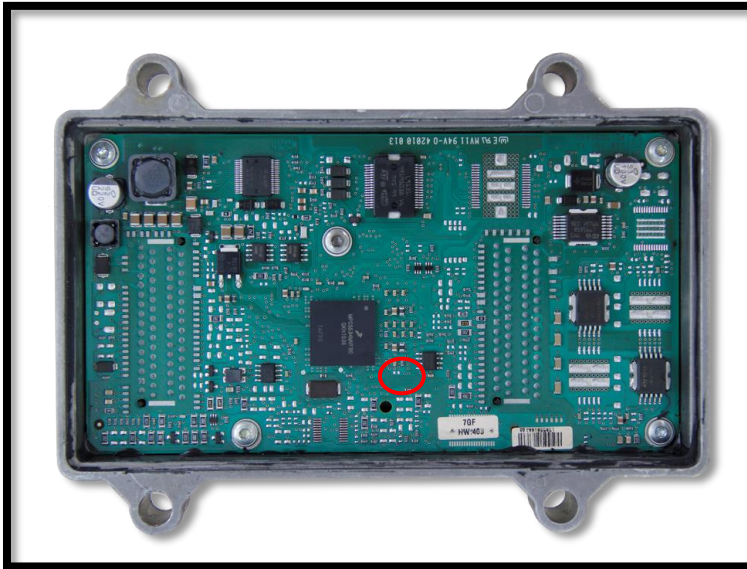
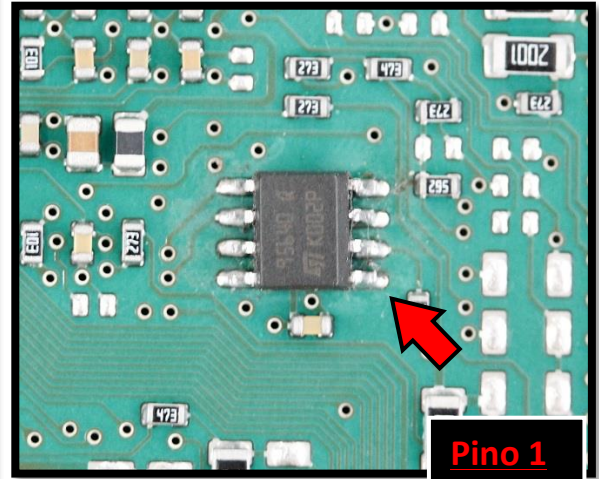
Localizando e conectando a pinça na memória 95640

O pino 1 da pinça deve coincidir com o pino 1 da memória.

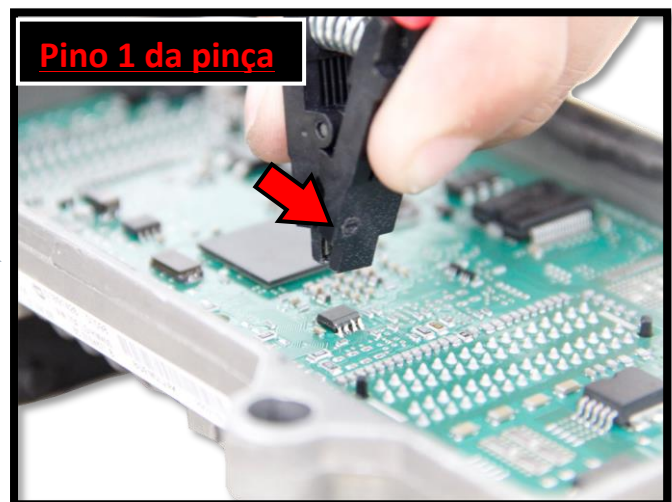
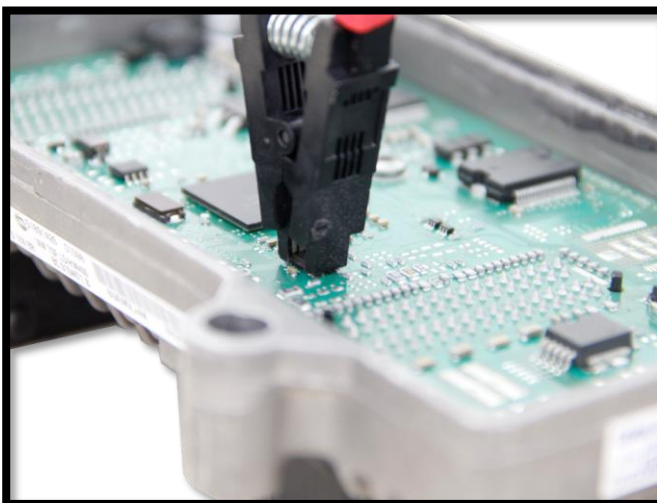
Pinça conectada na memória.

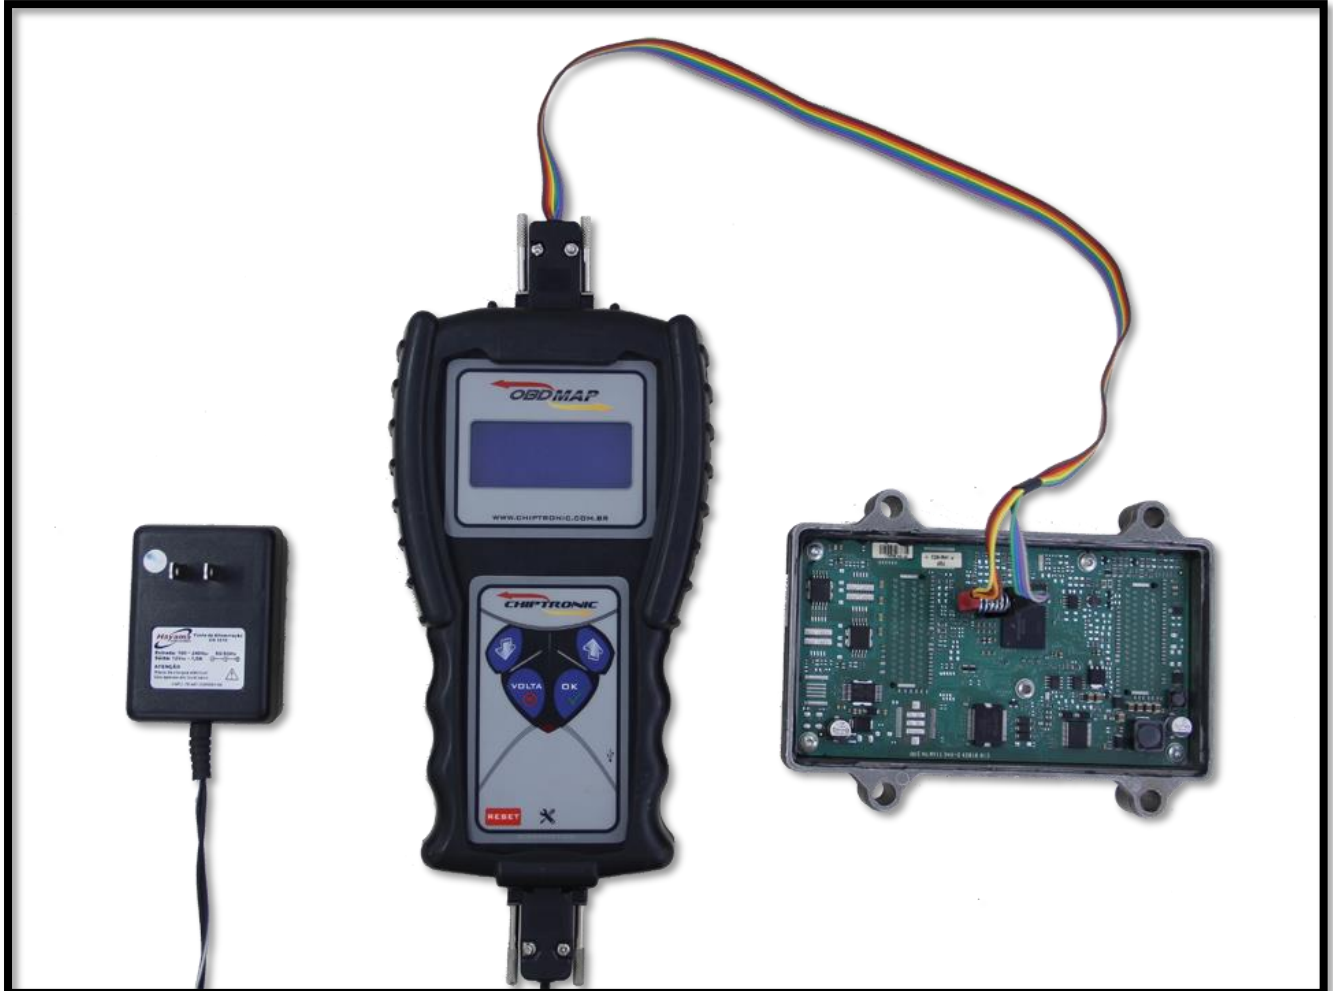
Todos os acessórios conectados

- Não inverter a pinça, conecte a pinça com cuidado para não causar danos à mesma e nem a ECU.
