福州闽侯青口阿童哥便利店“10·

日期：2024-07-08 08:32 来源：福州市消防救援支队 浏览量：7356

2023年10月29日05时50分许，闽侯县青口阿童哥便利店发生火灾，造成3人死亡、2人受伤，过火

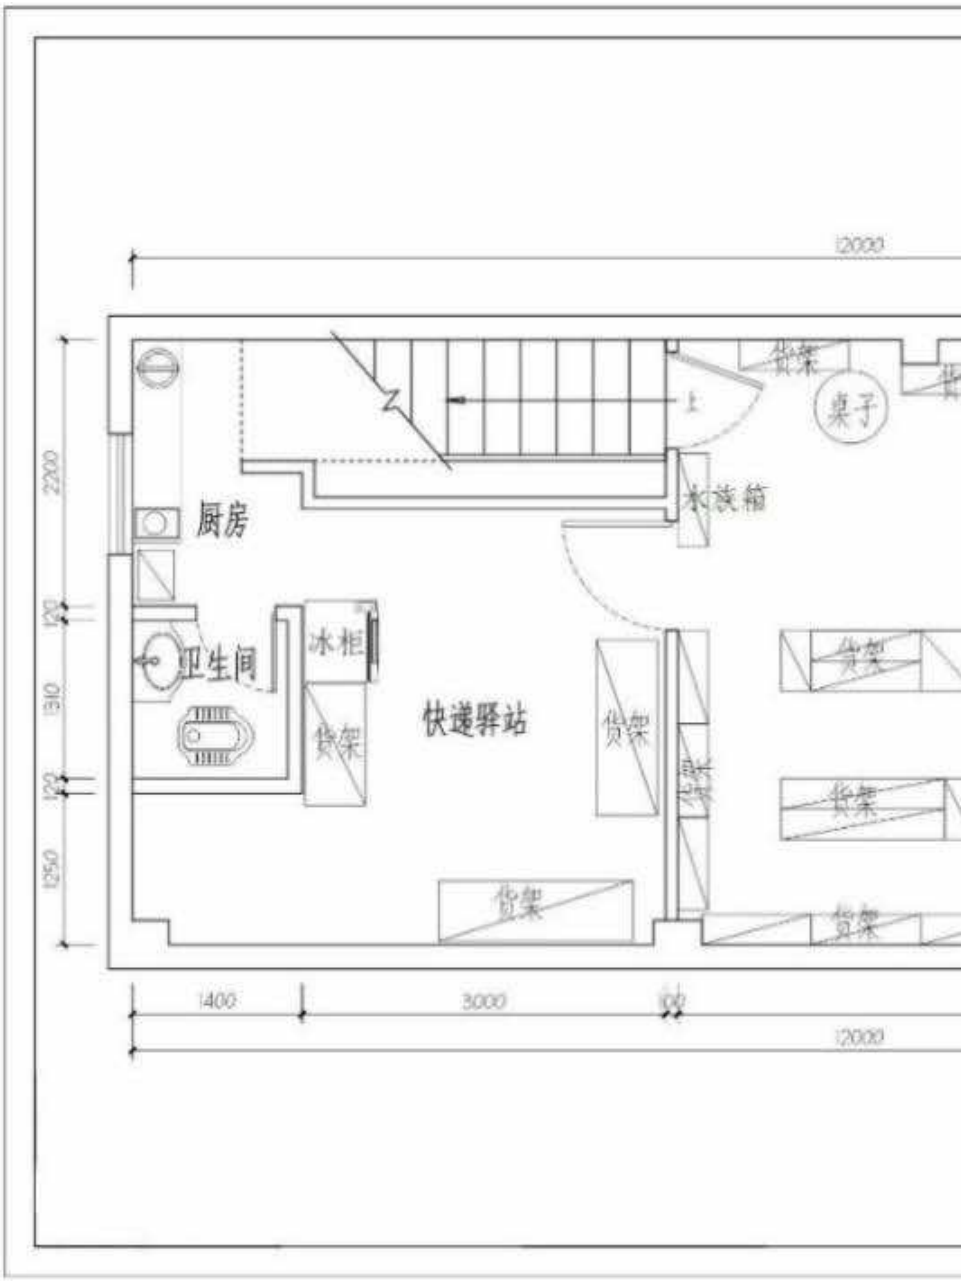
图1 起火

闽侯县青口阿童哥便利店位于闽侯县青口镇新城西路62号博雅星城22#楼一层07店面，店面产权建

积55平方米），高度约5米。店面所在主体建筑为博雅星城小区22#楼，地上7层，建筑高度21.65米，钢

建夹层。

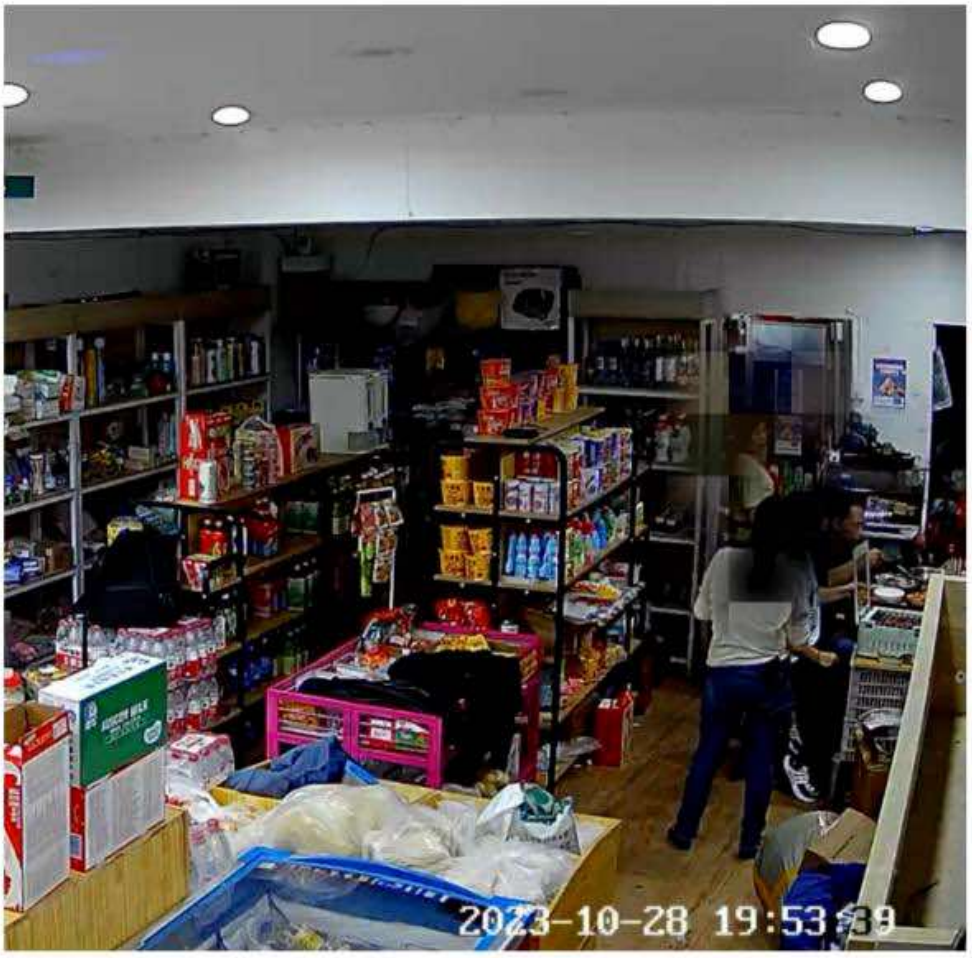
图4 10月28日晚、10月29日

10月28日为林某生日。28日15时40分左右，林某的朋友卓某灯一家来
内开始聚餐，并饮酒（图4）。20时07分许，陈凤某（林某妻子）离开该店
杰（陈凤某侄儿）及卓某灯、陈燕某（卓某灯妻子）、卓某灵（卓某灯女儿
林某斌听见声响，并发现浓烟，随后叫醒林某。05时57分，店铺东侧户外
向外逃生，其中林某、卓某灵逃出后被送往医院救治。而卓某灯、陈燕某、
