Manual carga – OBD0100

Reset das ECU's Valeo V42 (Renault Clio, Sandero e Kangoo 1.6 2010-2011) e Hitachi ECCS2 (Nissan Tiida e Sentra 1.6 e 2.0 2007-2011) com memória 95640

Rev. 2

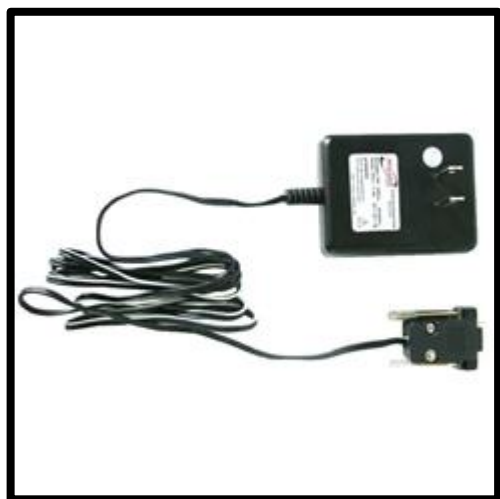
Fonte de alimentação.
Necessária para utilizar o
OBDMAP em bancada.

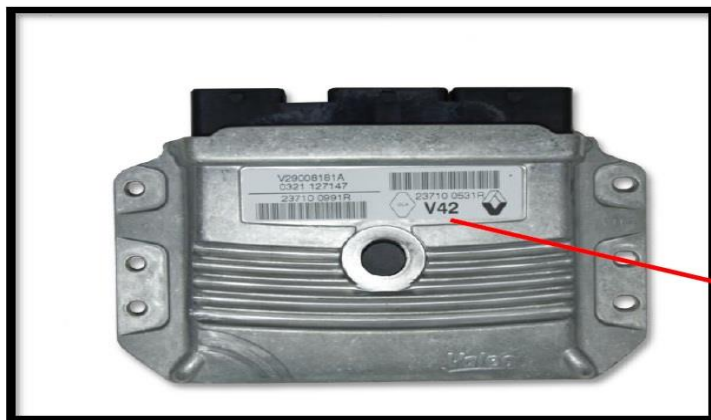
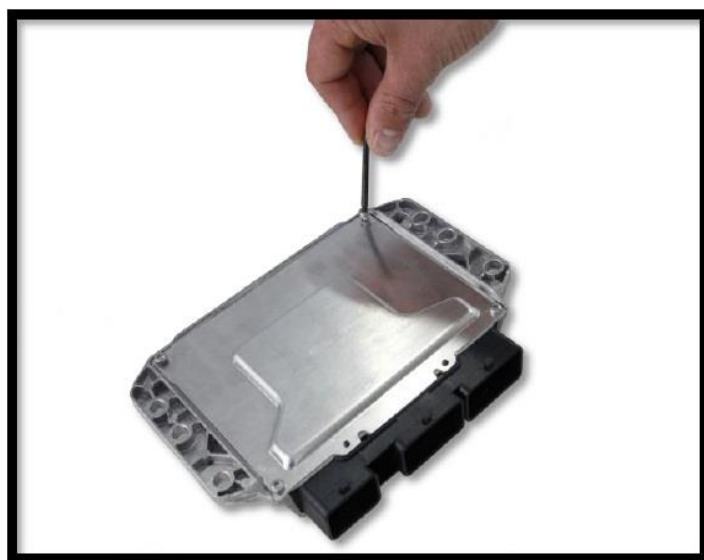
Identificando e desmontando a ECU Valeo V42:

Utilize uma chave torx para retirar os parafusos fixadores que prendem a tampa da ECU.

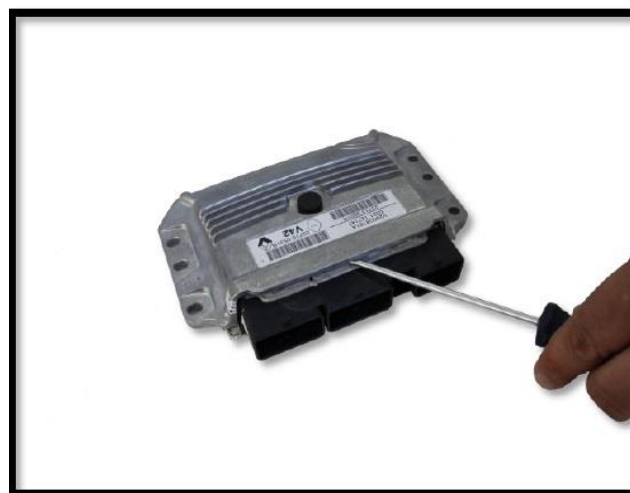
Com o auxílio de uma chave de fenda, faça uma alavanca para ter acesso à placa.

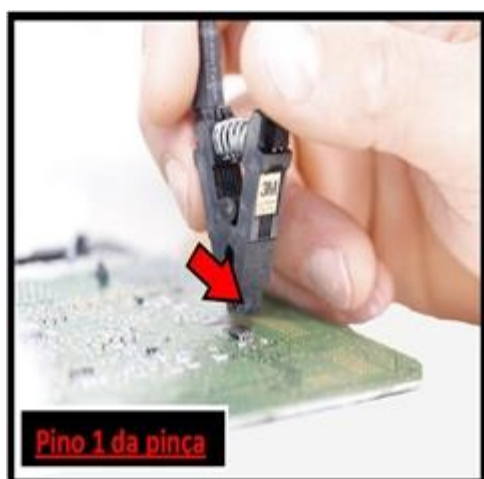
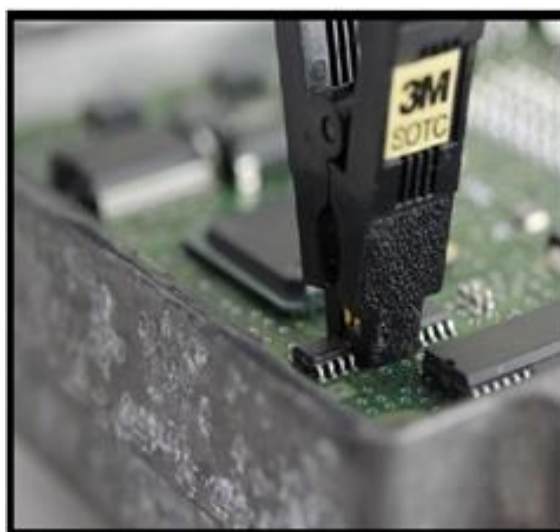
Pinça conectada na memória.
