Manual Carga – OBD0184
Geração de Chaves Fiat Code 2 Painel (Marelli T2)

Rev. 5

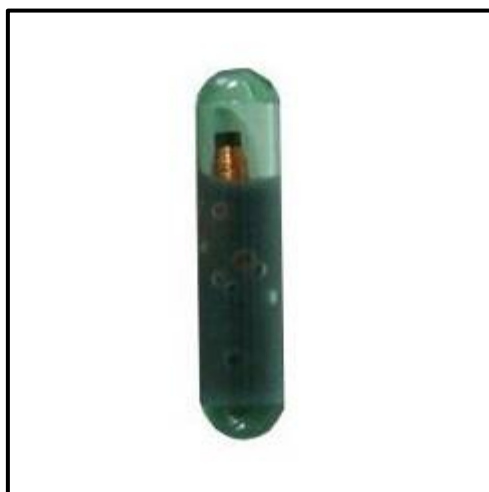
TRANSPONDER UTILIZADO

Utilize um transponder Megamos ID48 virgem.

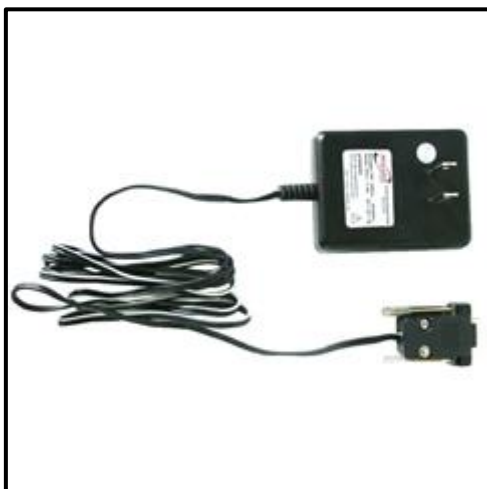
Fonte de Alimentação:
Necessário para ligar o OBDMAP em bancada.

Pinça SOIC 8:
Necessário para conectar a memória ao OBDMAP.

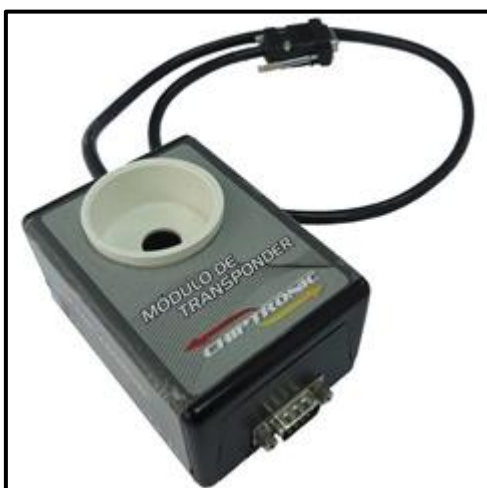
Módulo de Transponder:
Realiza operações com transponders junto ao OBDMAP.

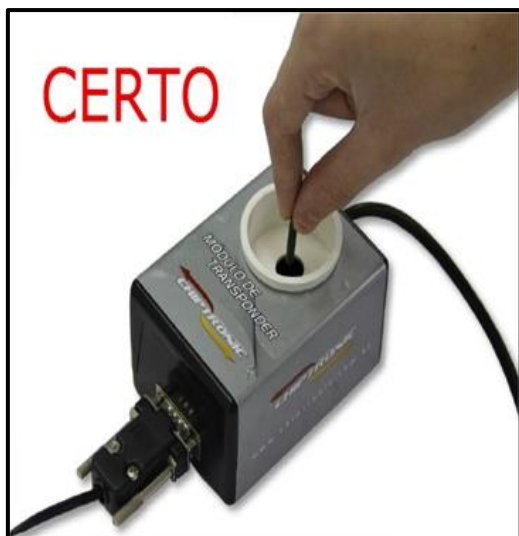
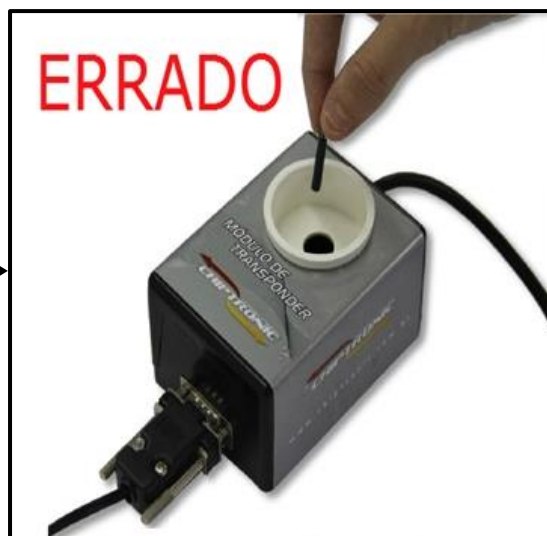
POSICIONAMENTO DO TRANSPONDER NO MÓDULO DE TRANSPONDER

O transponder deve ser posicionado dentro da antena (copo branco) do Módulo de Transponder na posição vertical e no centro como mostra a imagem.

O transponder não deve ficar inclinado na antena do Módulo, isto pode causar erro na operação. Procure deixá-lo na vertical.

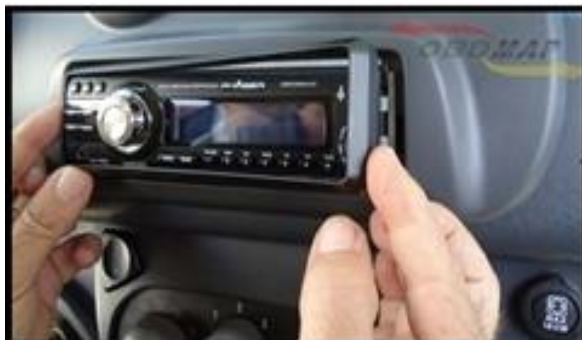
Passo 1: Removendo o rádio do veículo:

Passo 1.1: Remova o rádio.

Passo 1.2: Remova os conectores do rádio.

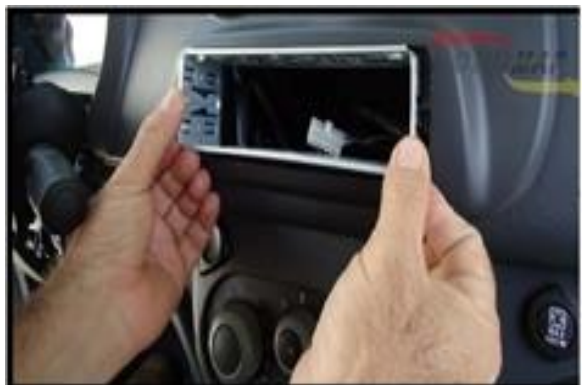
Passo 1.3: Remova a gaveta do rádio.

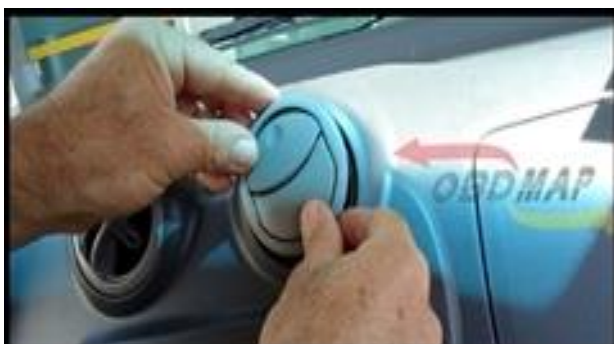
Passo 2: Remova os difusores de ar:

Passo 2.1: Existem quatro travas em cada difusor de ar, as setas indicam onde ficam cada trava.

Passo 2.2: Remova os dois difusores de ar do veículo.

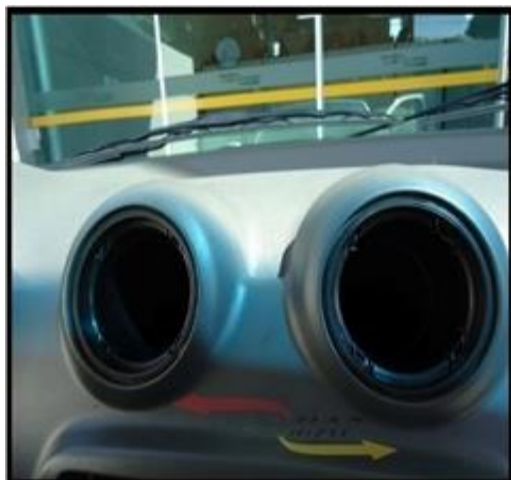
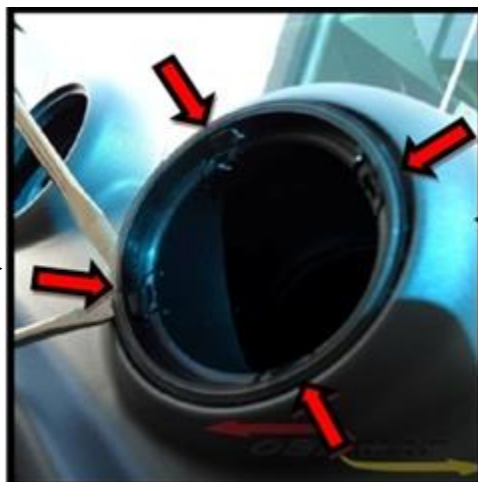
Passo 3: Remover os dutos de ar:

Passo 3.1: Depois de remover os difusores de ar, remova os dutos de ar.

Passo 3.2: Faça a alavanca nos pontos indicados, forçando o duto de ar para fora até que desprenda do painel.

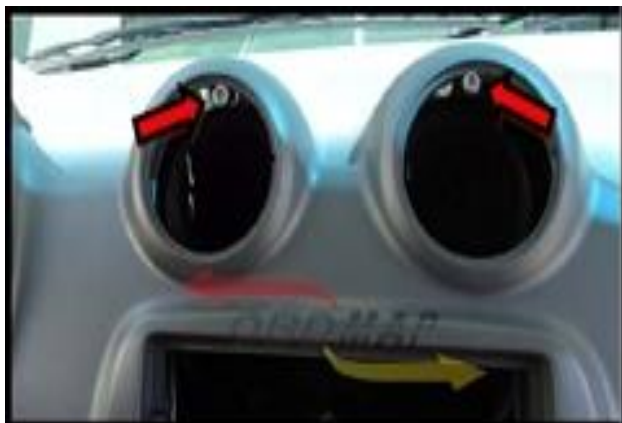
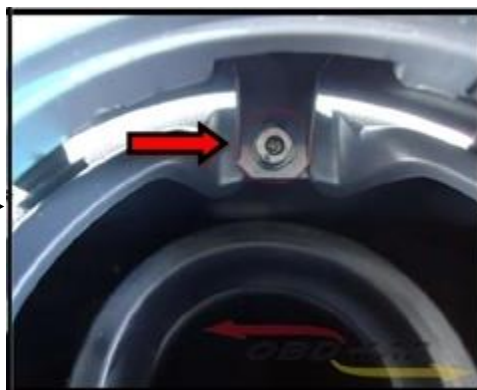
Passo 3.3: Posição dos parafusos que fixam o console.

Passo 3.4: Remova os dois parafusos fixadores.

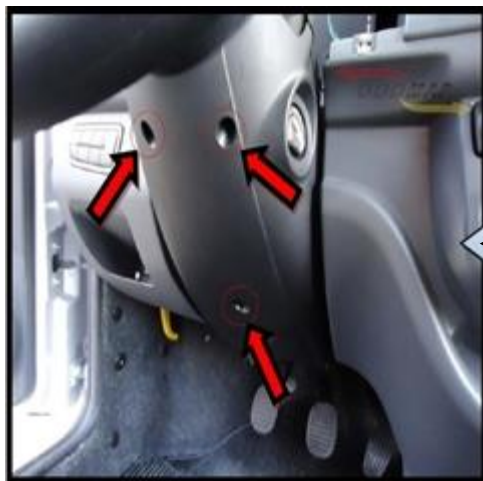
Passo 4: Remover a capa protetora da coluna de direção:

Passo 4.1: Remova os três parafusos fixadores.

Passo 4.2: Remova a parte inferior da capa protetora.

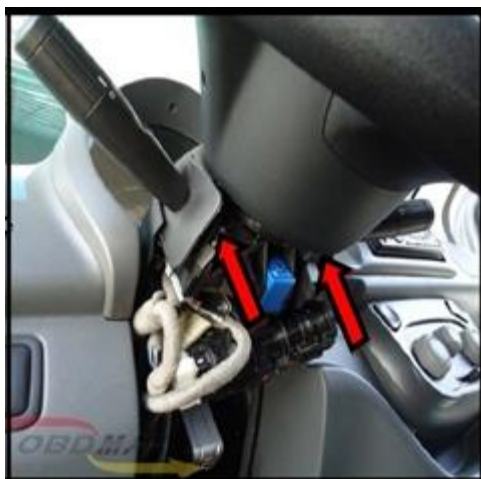
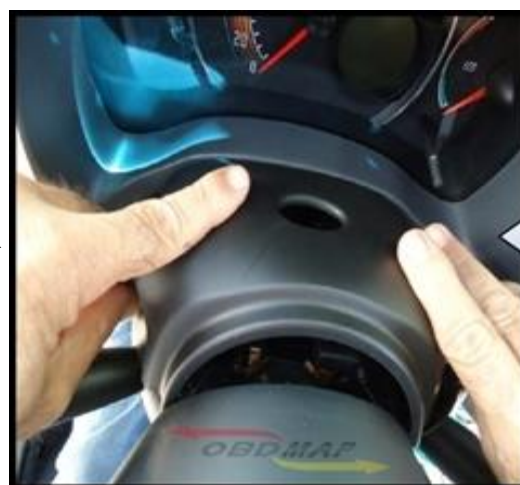
Passo 4.3: Remova os dois parafusos fixadores. Neste caso os parafusos ficam em um lugar de difícil visualização.

Passo 4.4: Remova a parte superior da capa protetora.

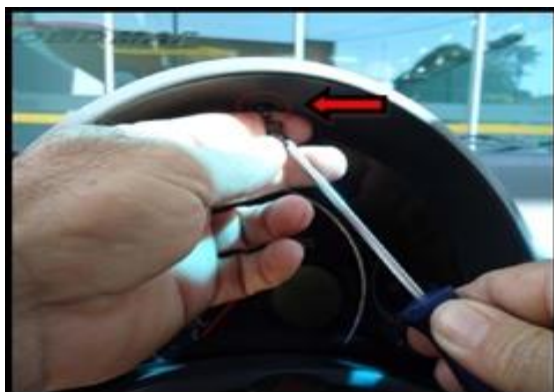
Passo 4.5: Remova o único parafuso que fica na parte superior do painel.

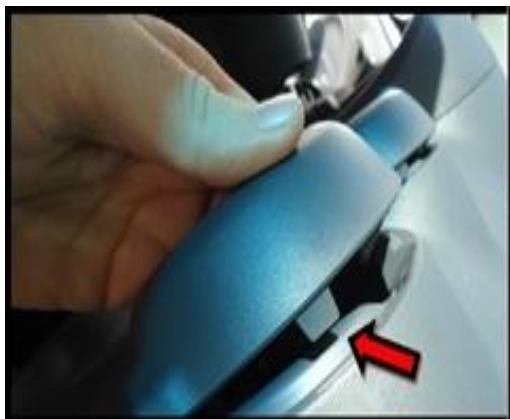
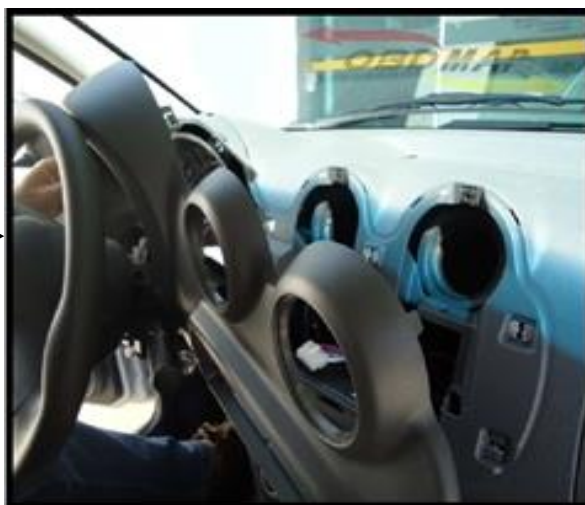
Passo 5: Remover a moldura do painel do veículo:

Passo 5.1: Depois de todos os parafusos fixadores já removidos, retirar a moldura do painel com as mãos, a moldura está fixa por travas.

Passo 5.2: Moldura do painel removida..

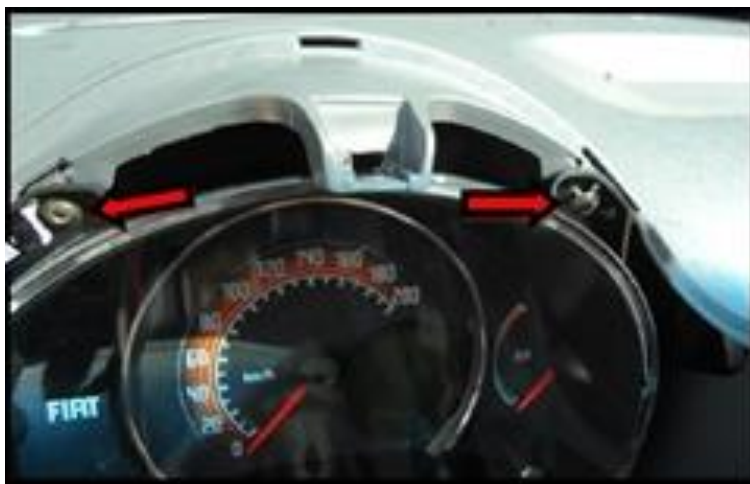
Passo 6: Remover o painel do veículo:

Passo 6.1: Remova os dois parafusos fixadores do painel
