沧州市渤海新区南大港东兴工业区鼎睿石化有限公司“5·31”火灾事故调查报告

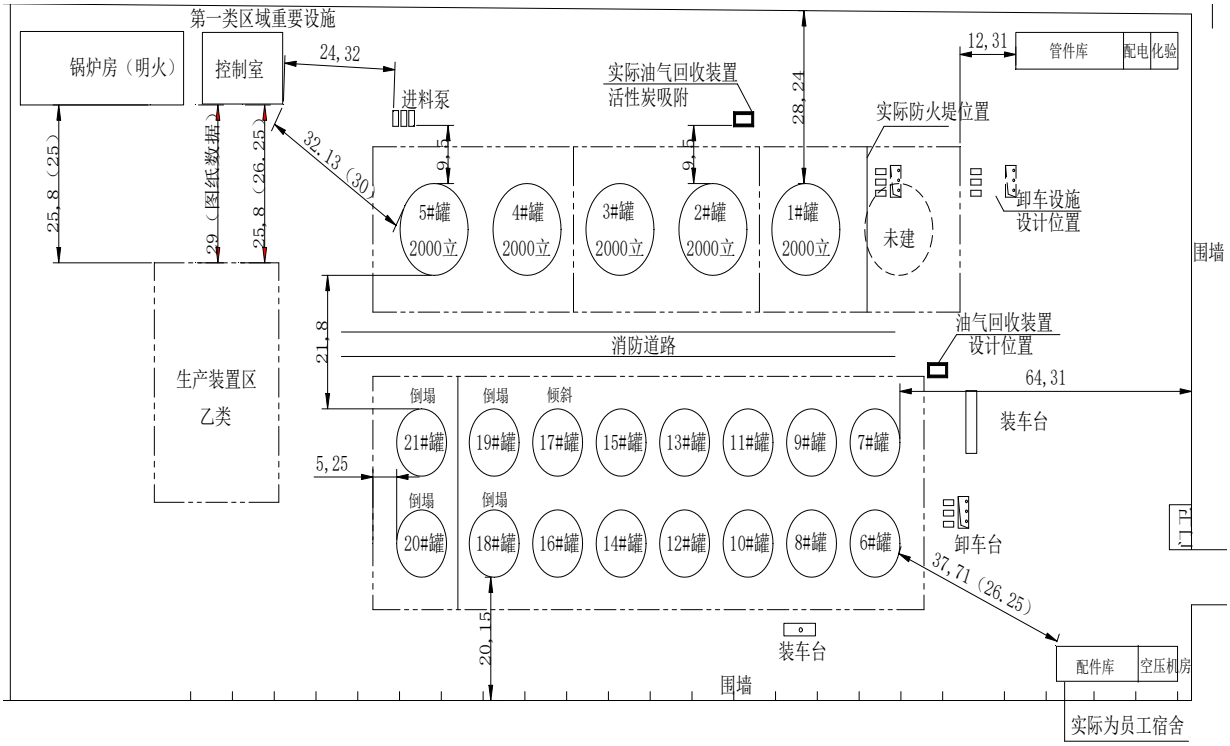
图 1 事故单位总平面布置图

鼎睿公司东厂区共 21 台储罐（见图 1），尚未进行竣工验收。其中，2018 年建设完成 6 台 1000m^3 储罐；2019 年建设完成 10 台 1000m^3 储罐；2020 年建设完成 5 台 2000m^3 储罐。21 台储罐布局情况为：由北向南第一排为 5 台 2000m^3 储罐，自东向西依次为 1#-5#[①]着火的五个罐，储存了约 9100 吨稀释沥青；第二排为 8 台 1000m^3 储罐，均为空罐；第三排为 8 台 1000m^3 储罐，其中位于东南角的 6#储罐[②]储存了约 889.04 吨稀释沥青。2021 年 5 月，东厂区建成一套包括脱轻塔和沥青塔的重油加工生产聚合物改性沥青装置，事发前配套设施正在建设中。

①系本次事故起火的储罐。5 月 31 日 14 时 28 分，1#-5#罐体内稀释沥青相继起火。
②5 月 31 日 23 时 13 分，6#罐体内稀释沥青被喷溅引燃。
