江苏响水天嘉宜化工有限公司
“3·21”特别重大爆炸事故
调查报告

国务院事故调查组

2019 年 11 月

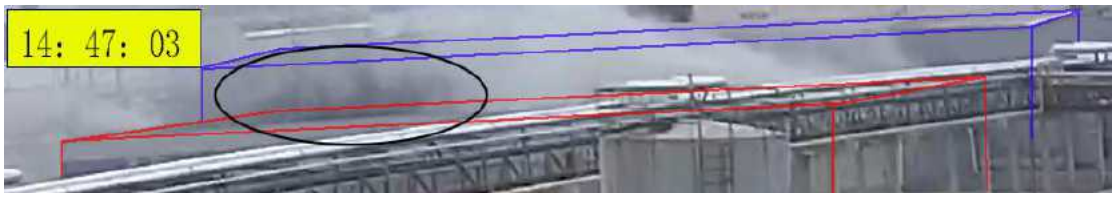
图 4

4.“6#罐区”视频监控显示：14 时 47 分 03 秒，旧固废库房顶南侧冒出较浓的黑烟（见图 4）。

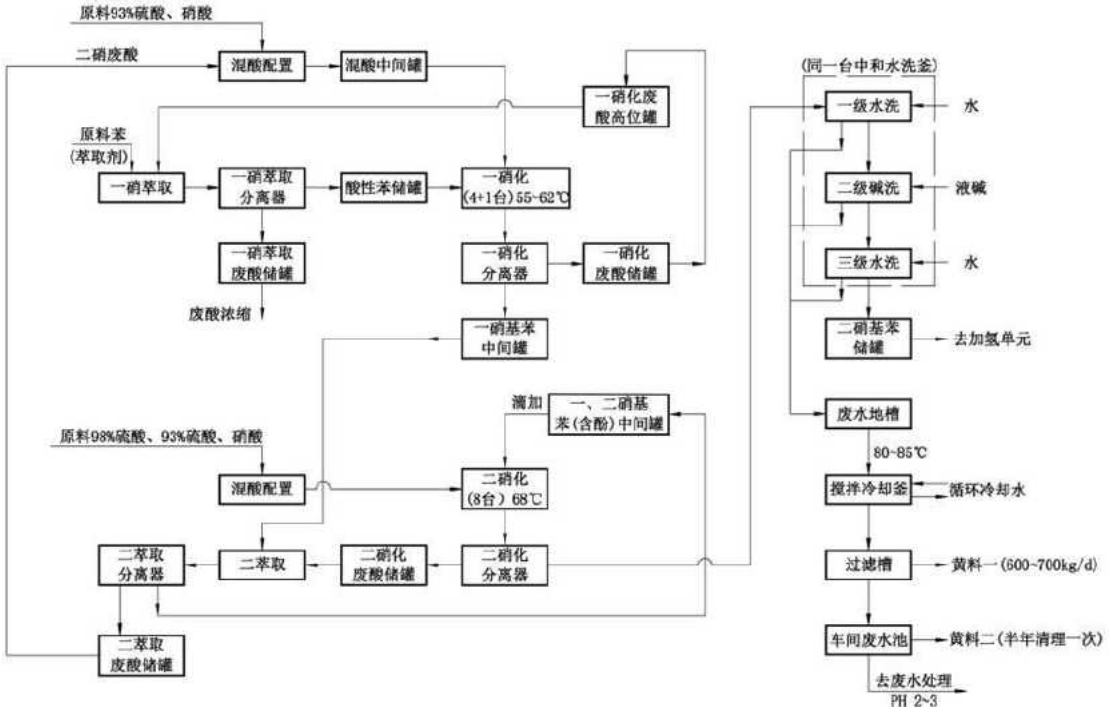
图 1　混二硝基苯生产及废水处理工艺流程

混二硝基苯在精制过程中产生硝化废料（混二硝基苯生产及废水处理工艺流程见图 1），为黄色颗粒状或粉末状固体，事故企业自称“黄料”，每天产生 600-700 千克；污水处理单元的废水池每半年左右也会清理出一批硝化废料，所有硝化废料均以吨袋（可装 1 吨货物的包装袋）形式包装（见图 2）。此外，生产过程中还产生焦油、污泥以及废催化剂等其他废料。

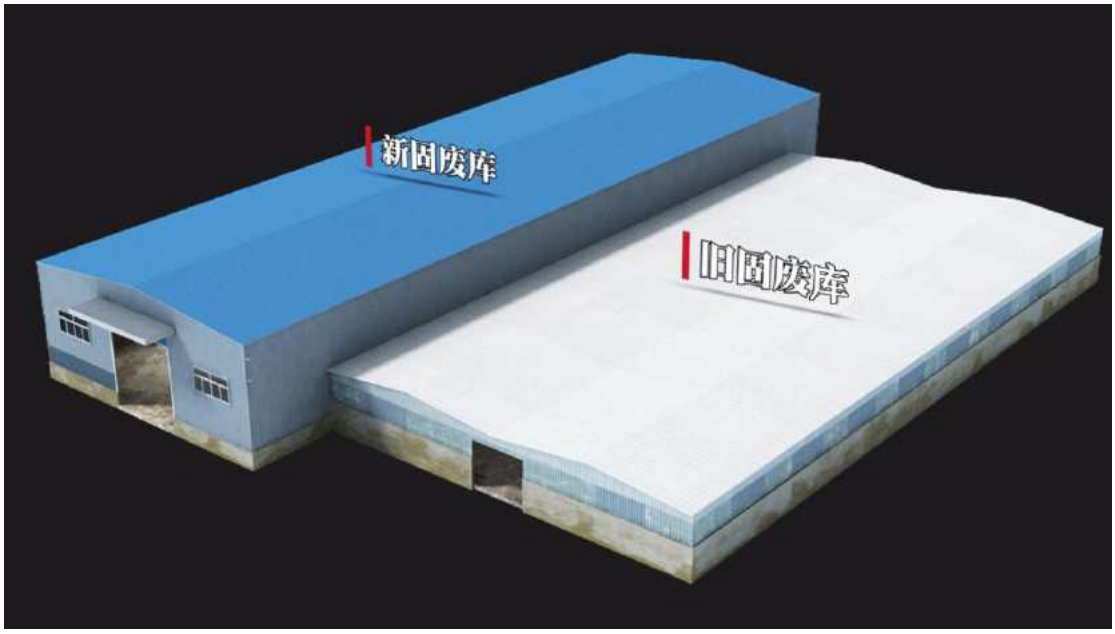
图 4　旧固废库和新固废库外观模型

旧固废库和新固废库总建筑面积2292平方米，均为单层建筑。两库之间无通道，用高约2米的砖墙和钢结构及彩钢板分隔。旧固废库南北外墙比新固废库南北外墙分别缩进6米和4米（见图4）。

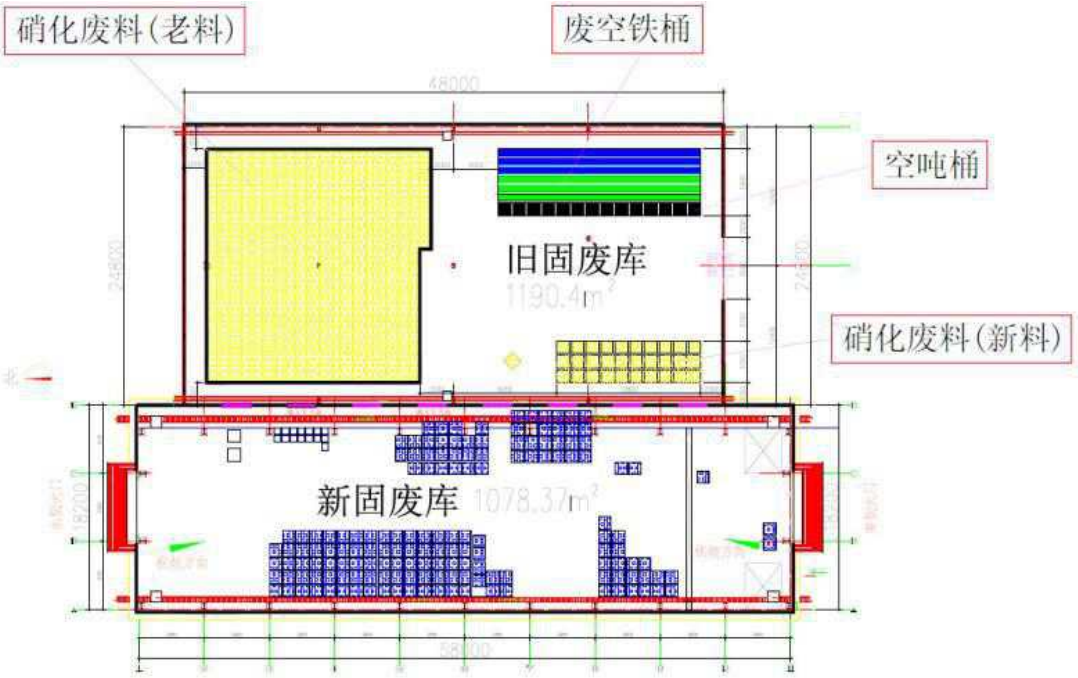
图 5　旧固废库和新固废库内平面布置示意

事故发生前，新固废库内主要存放有精馏焦油、污泥、废保温棉、废催化剂铁桶和空焦油渣槽等。旧固废库内主要存放有硝化废料、空吨桶和废空铁桶。共贮存硝化废料 600 吨袋左右，吨袋包装无内衬。其中约 550 吨袋（事故企业自称“老料”）为 2018 年 5-6 月由煤堆场转运至旧固废库，堆放在库内北半部，大部分堆高 3 层，堆垛与墙体间留有约 2 米的通道；另外 50 吨袋左右（事故企业自称“新料”）为 2018 年 10 月复产后产生的废料，堆放在库内靠近门口西南侧，堆高两层。（见图 5）
