Manual Carga – OBD0213

Geração de chaves Iveco BC 95160 (Daily)

Rev. 2

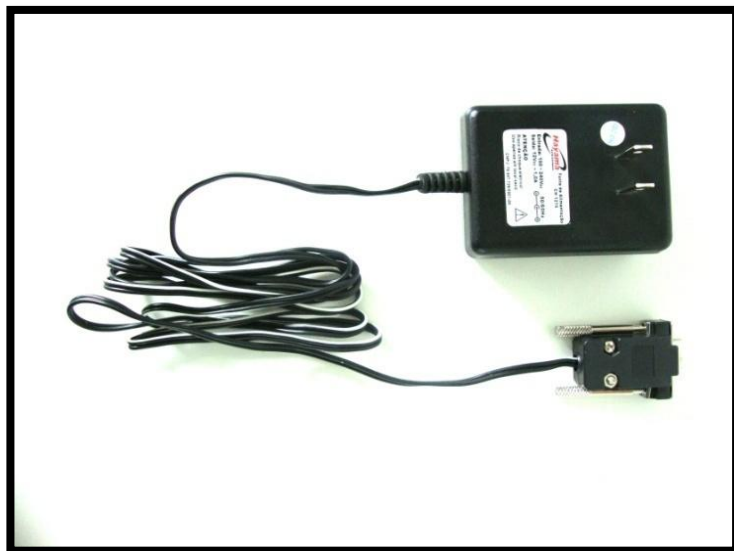
Fonte de alimentação.
Necessária para utilizar o
OBDMap em bancada.

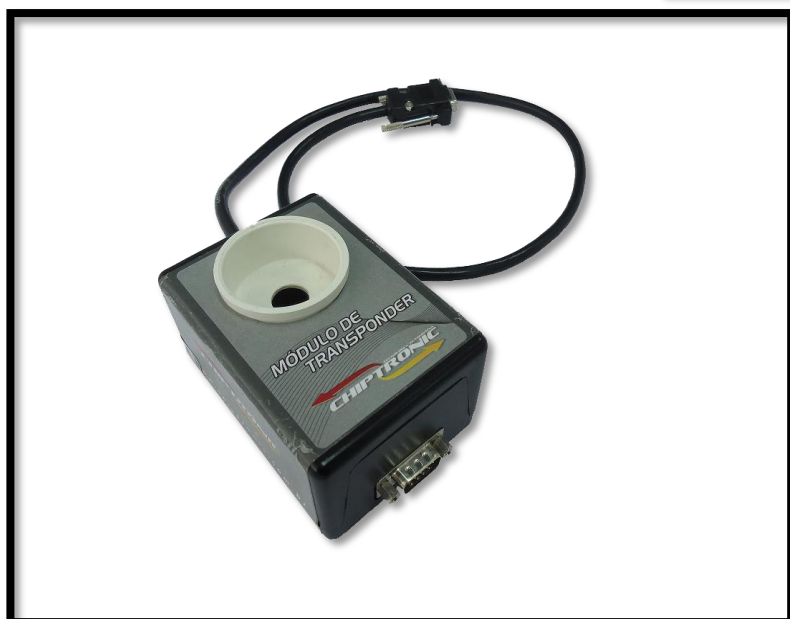
Módulo de transponder.
Realiza a geração de
transponders.

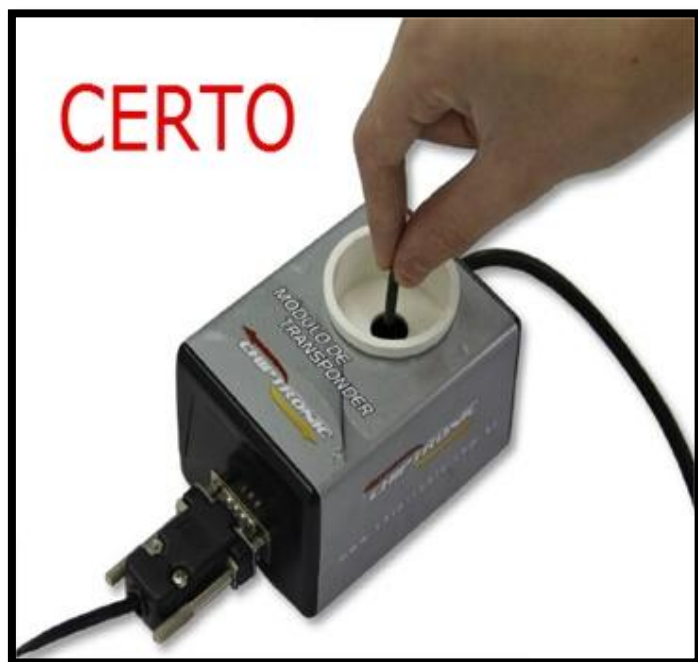
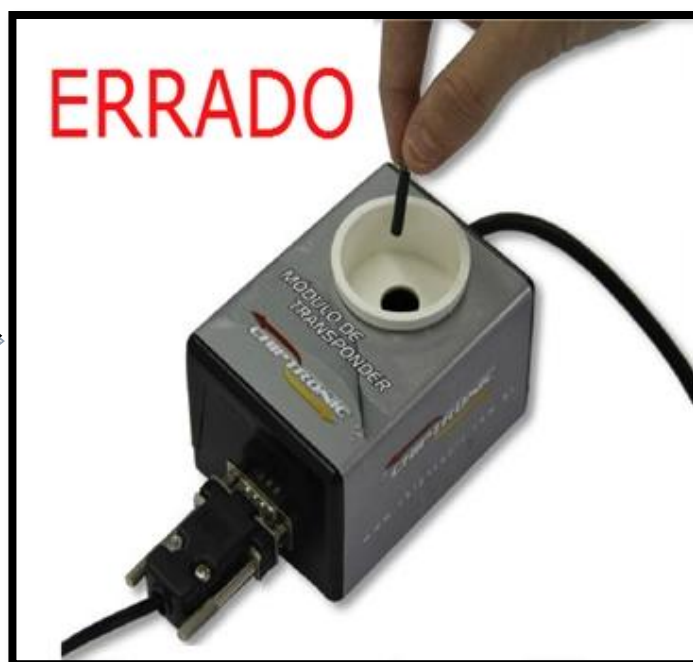
Posicionamento do transponder no módulo de transponder:

O transponder deve ser posicionado dentro da antena (copo branco) do módulo de transponder na posição vertical e no centro como mostra a foto.

O transponder não deve ficar inclinado na antena do módulo, isto pode causar erro na operação. Procure deixá-lo na vertical.
