Manual Carga – OBD0161

Reset ECU Fiat MJD 8F3 – 55246943 (Ducato 10-14)

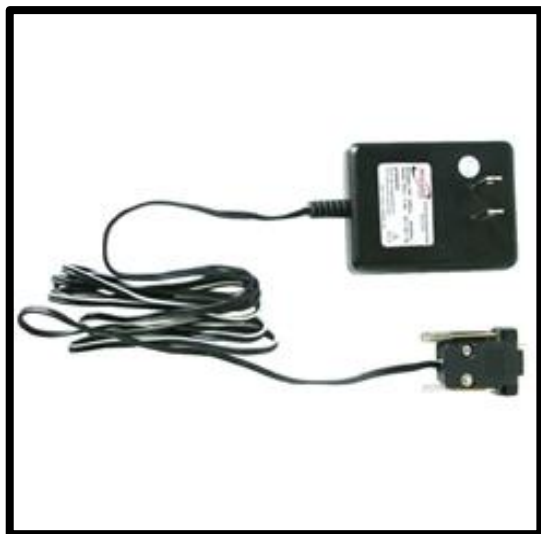
Fonte de alimentação. Necessária para utilizar o OBDMap em bancada.

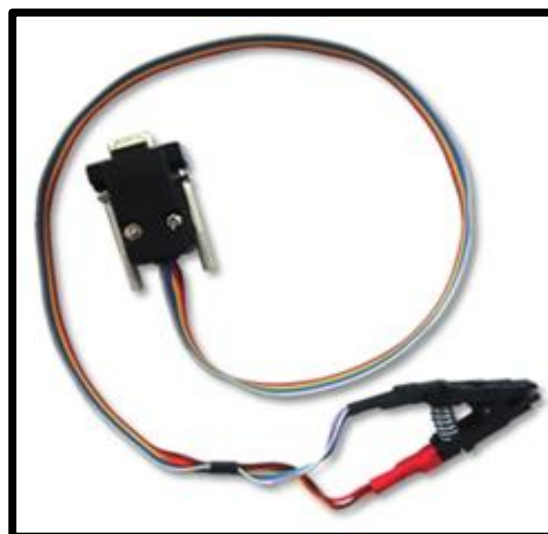
Pinça soic 8. Conecta a memória ao OBDMap.

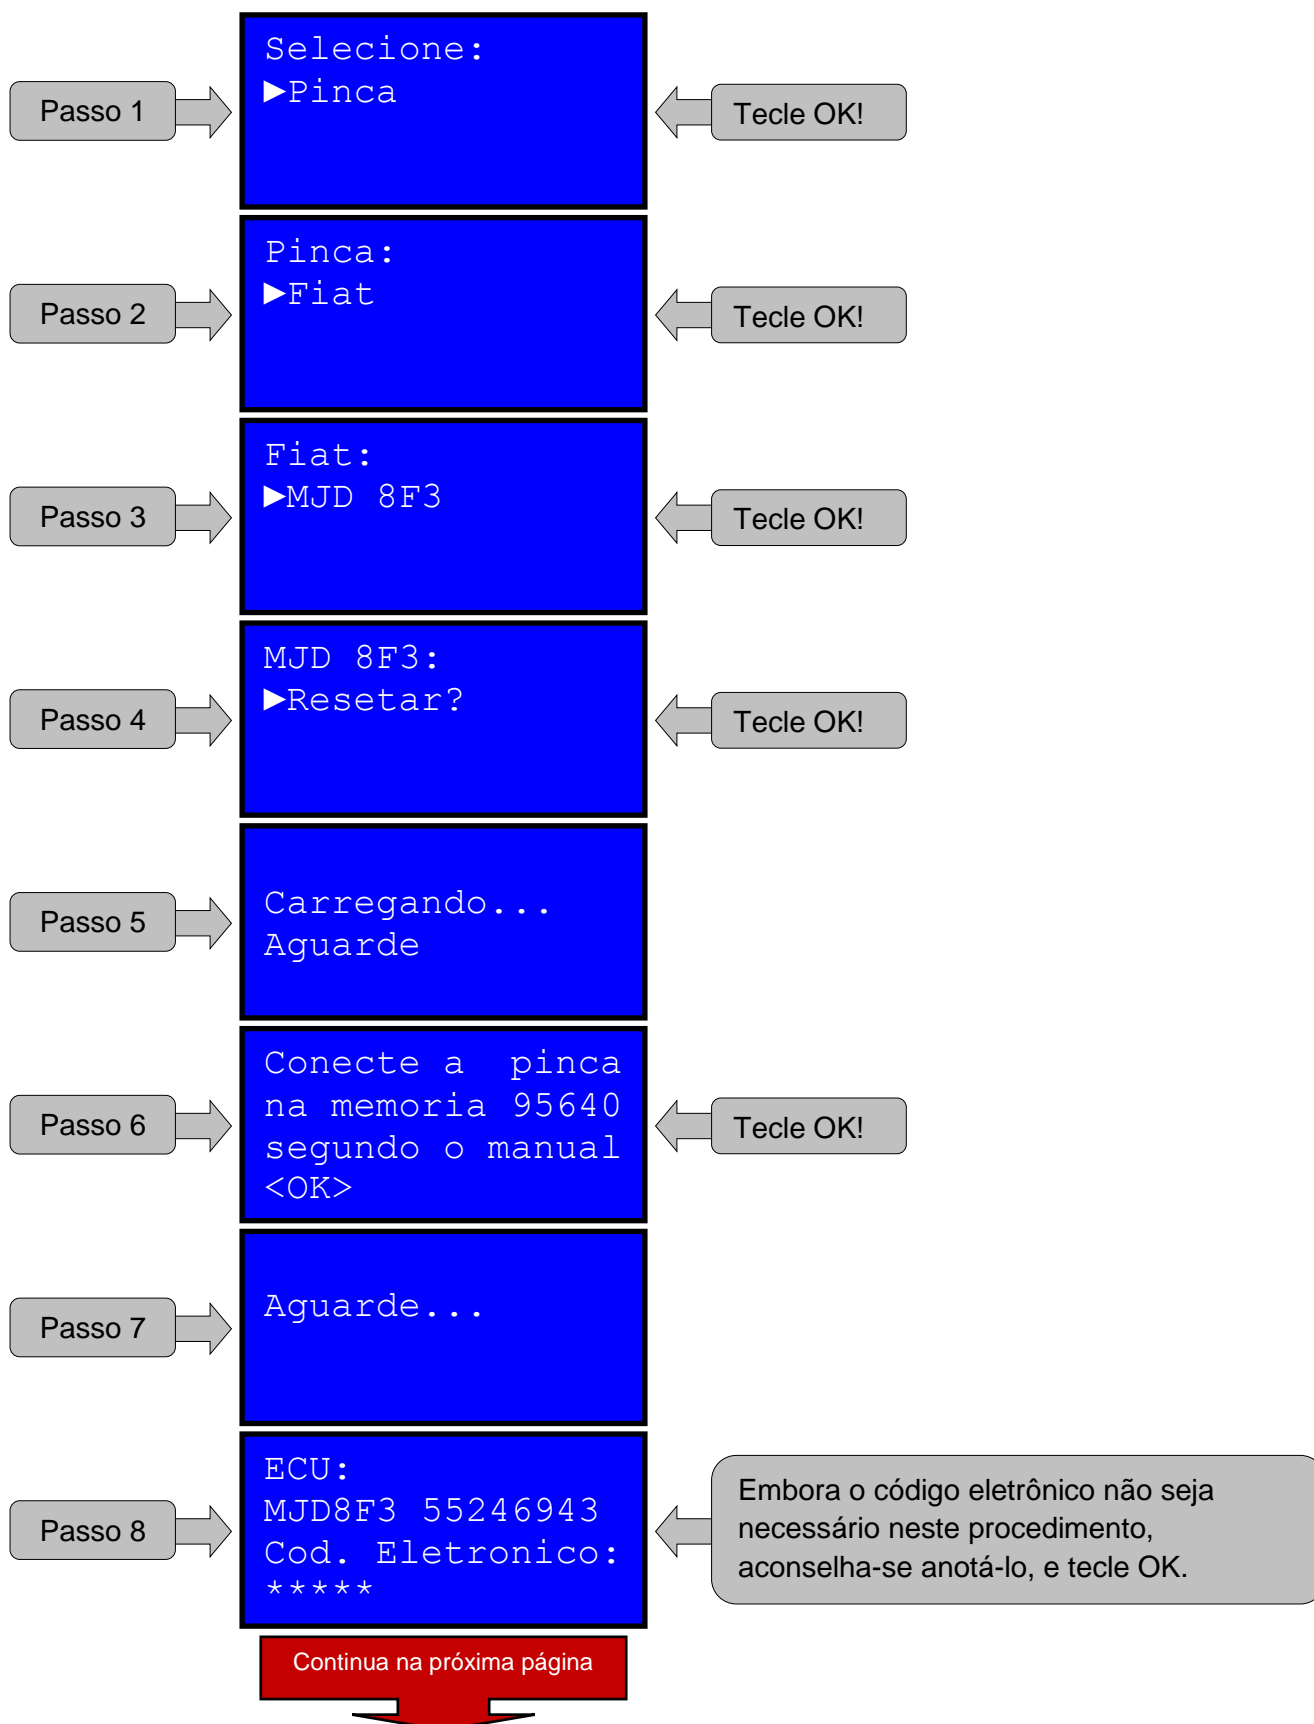
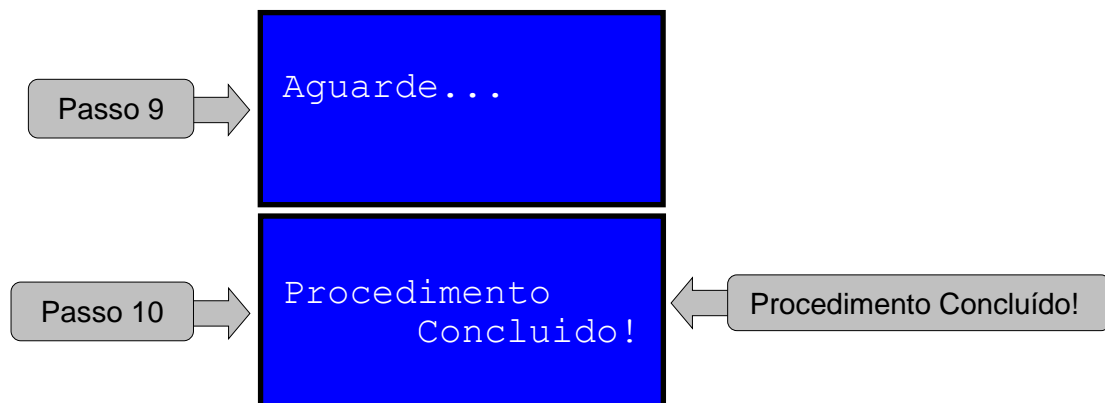
## Realizando o Reset da ECU

Após todos os acessórios conectados, seguir os seguintes passos no visor do OBDMap:
