朝阳区望京街道方舟苑1期2号楼2203室“5·24”火灾事故调查报告

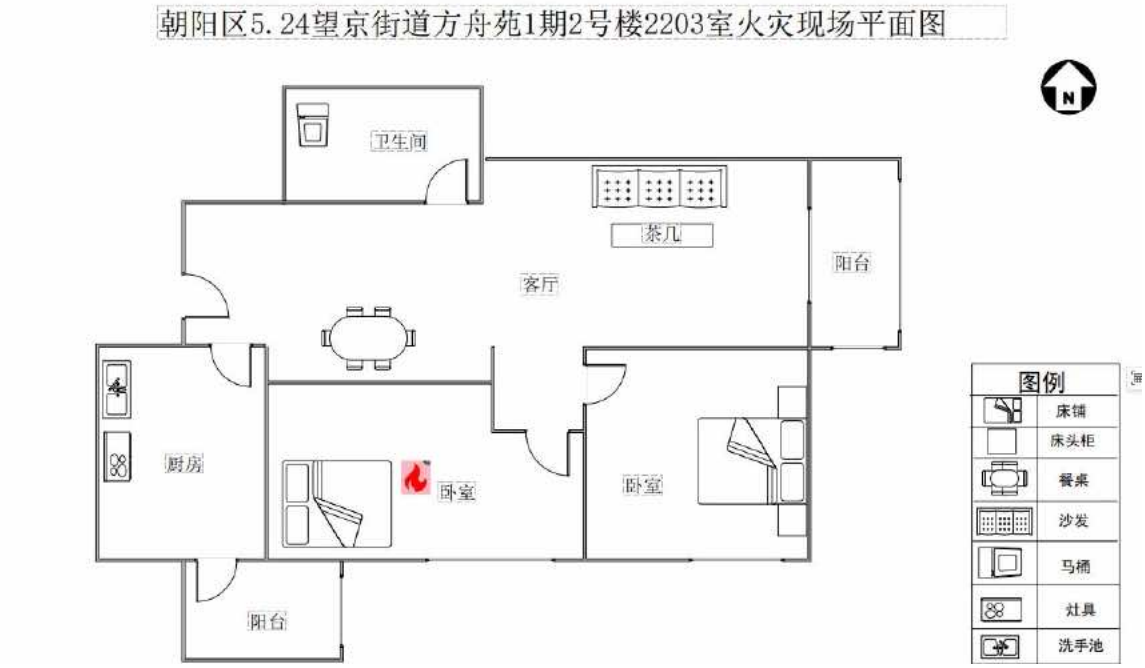
图 2 起火房屋平面示意图

起火房屋为望京街道方舟苑 1 期 2 号楼 2203 室，租住人为赵某某和女儿赵某某及其外孙女崔某某，2203 室建筑面积 88.88 平方米，整体布局为 2 室 1 厅 1 厨 1 卫。据了解，平时赵某某居住在西南侧卧室、其女儿赵某某和外孙女居住在东南侧卧室，2203 室户门朝西，进入户门为客厅，北侧为卫生间，南侧为卧

室及厨房，客厅两侧、厨房及卧室均摆放大量物品。

对 2203 室起火的南侧卧室进行勘验，卧室门朝北，窗户位于卧室南墙，其中卧室门烧失，南墙窗户破碎。起火卧室内西南侧床铺过火较为严重，对床铺上方可燃物清理，裸露床垫金属部件，床垫尾部弹簧失去回弹，床垫床头侧弹簧回弹较为完好，对

床铺尾部附近进行勘验，裸露底部“硬壳”状板结碳化物，该板结碳化物整体呈现北高南低。2203 起火卧室顶棚中部灯具位置处整体过火，无灯具残留，灯具供电线槽内有电线残留且有疑似故障熔痕，在床尾附近地面处残留 2 块碎裂的金属薄盘及 2 段过火多股铜线，对金属薄盘、多股铜线和顶棚线槽内线路残骸进行了提取、送检。

经综合现场走访、现场勘验、鉴定报告等证据材料，认定此起火灾原因系电气线路故障所致。起火部位位于朝阳区方舟苑 1 期 2 号楼 2203 户内赵某某居住卧室，起火点位于卧室顶棚吸顶灯接线底盒处，起火时间推断为 2025 年 5 月 24 日 16 时 55 分许。
