天津滨海新区天津市瑞福鑫化工有限公司“10·24”较大中毒事故调查报告

天津市人民政府调查组

2026 年 1 月

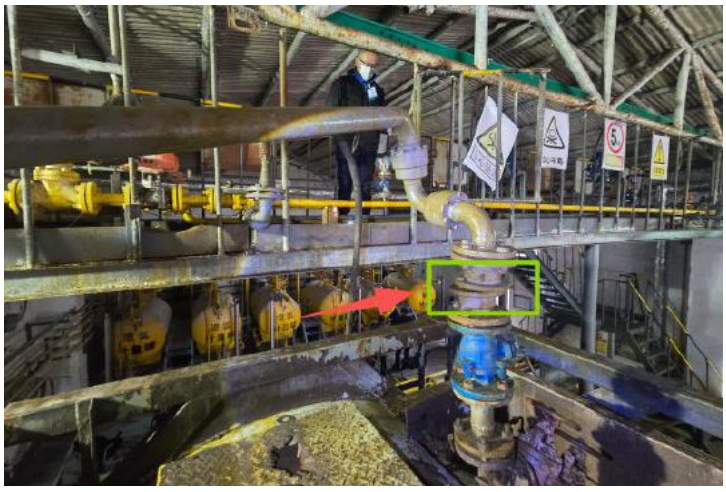
图 2 涉事拉断阀

涉事拉断阀串联于流体装卸臂（以下简称鹤管）垂管与槽车罐接口之间，在紧急情况下可拉断此阀螺栓使槽车罐与鹤管快速脱离，鹤管管路自动密封，防止液氯泄漏。该拉断阀由山东恒丰机械有限公司（以下简称山东恒丰公司）生产，瑞福鑫公司于 2021 年 8 月从该公司购买，到货后由瑞福鑫公司将拉断阀安装在鹤管上，此后瑞福鑫公司未按照山东恒丰公司要求每年对拉断阀进行强制性检验。

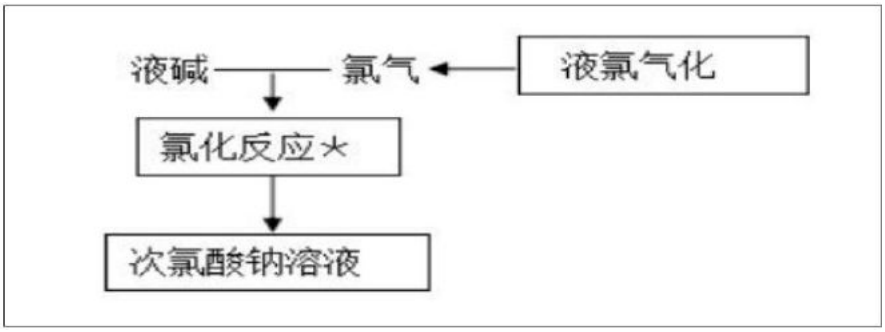
图 8 次氯酸钠溶液生产工艺流程图

该工艺的氯化反应单元需使用氯气。

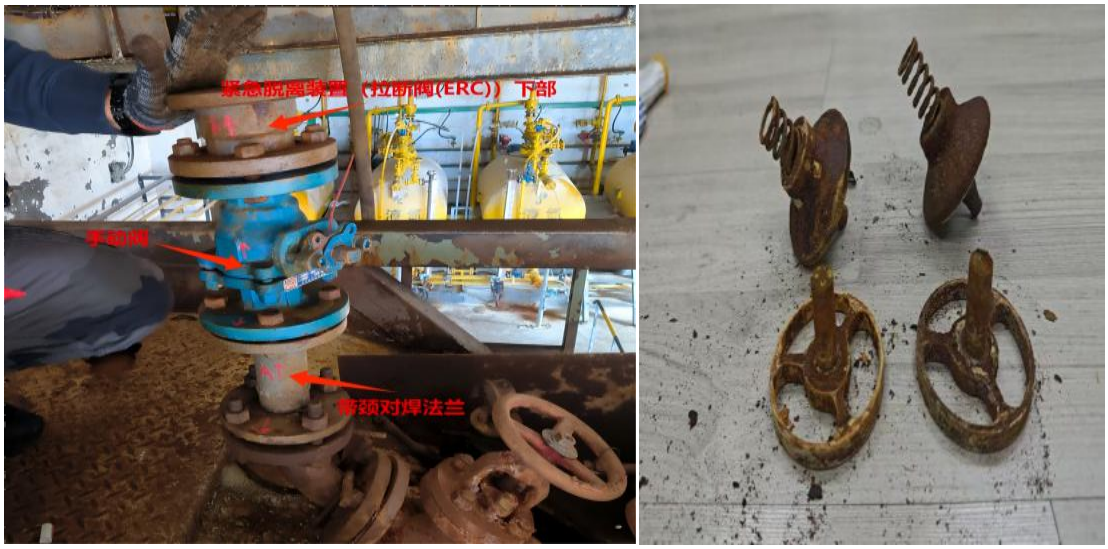
图 13 拉断阀及其阀芯

5.涉事拉断阀阀芯的结构形式为中间弹簧、两端套筒，经拆解检验，阀芯外观呈严重锈蚀状态，不具备回弹性能，拉断阀在事故发生前已失效。

涉事鹤管上拉断阀致断螺栓长期处于疲劳状态，涉事槽车罐顶部出口法兰与鹤管法兰连接完毕后，拉断阀致断螺栓因过载被拉断，拉断阀阀芯锈蚀卡滞，内部弹簧无法回弹，造成拉断阀应急封闭功能失效，导致槽车罐内液氯从拉断阀阀体拉断处泄漏。

（2）未对安全设备和生产设施进行经常性维护、保养和定期检测。未对拉断阀进行经常性维护、保养，未定期检测保证正常运行，导致拉断阀阀芯因锈蚀卡滞，致使内部弹簧无法回弹，进而造成拉断阀应急封闭功能失效；未对鹤管进行日常维护、保养和检查，未能确保鹤管功能有效性，导致鹤管旋转接头卡滞、旋转功能失效。该行为违反了《中华人民共和国安全生产法》第三十六条第二款[5]的规定。
