MANUAL CARGA – PS0009

GERAÇÃO DE CHAVES FIAT CODE 2 BC CONTINENTAL
MPC5606B

VER. 7

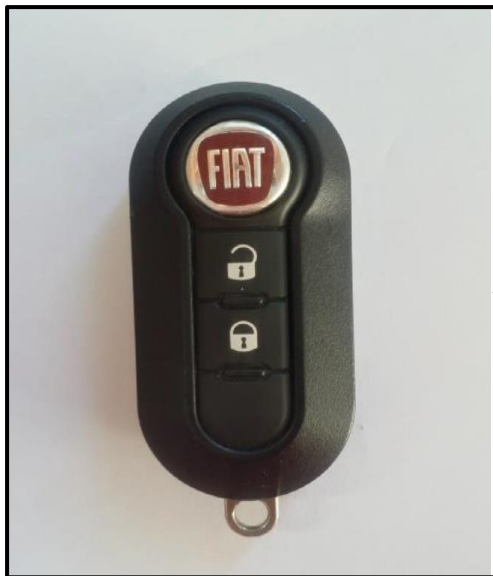
Utilize telecomando HITAG 128-bit AES virgem (chave montada).

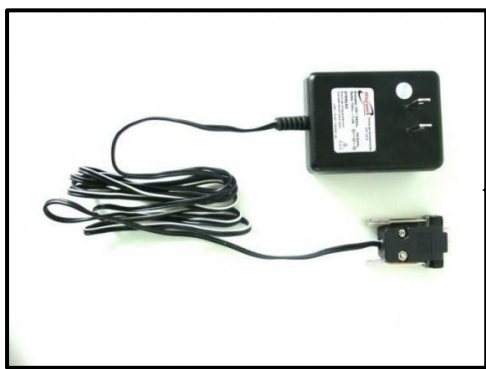
Fonte de alimentação:
Necessário para utilizar o OBDMAP em bancada.

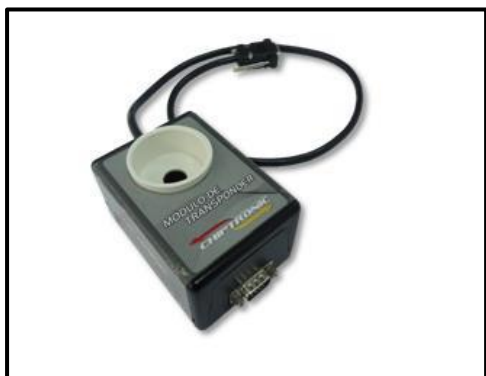
Módulo de transponder:
Realiza operações com transponders junto ao OBDMAP.

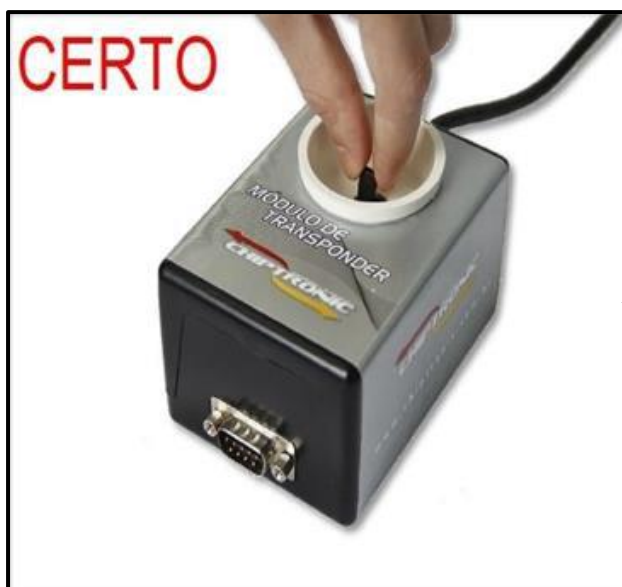
O transponder deve ser posicionado dentro da antena (copo branco) do módulo de transponder na posição vertical e no centro, como mostra a imagem ao lado.

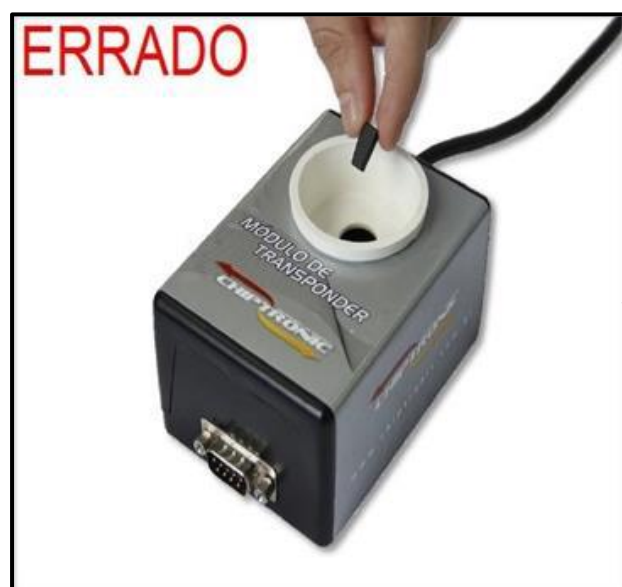
O transponder não deve ficar inclinado na antena do módulo, isso pode causar erro de operação. Procure deixá-lo na vertical.
