Manual Carga – OBD0170

Programação de Chaves VW Painel VDO Imob6 T2 (Tiguan 10-12)

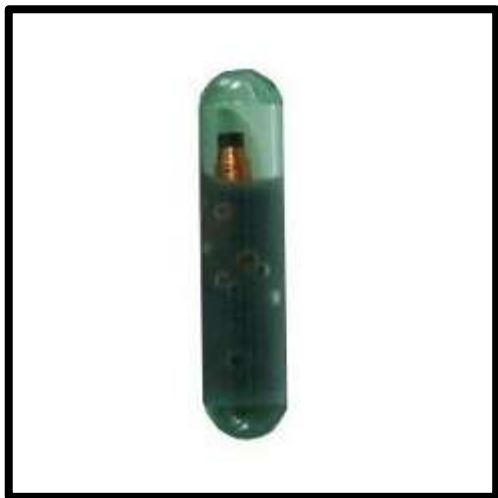
Transponder utilizado

Utilize o Transponder ID 48
NOVO! Se não for utilizado um
transponder novo o
procedimento pode não ser
bem sucedido!

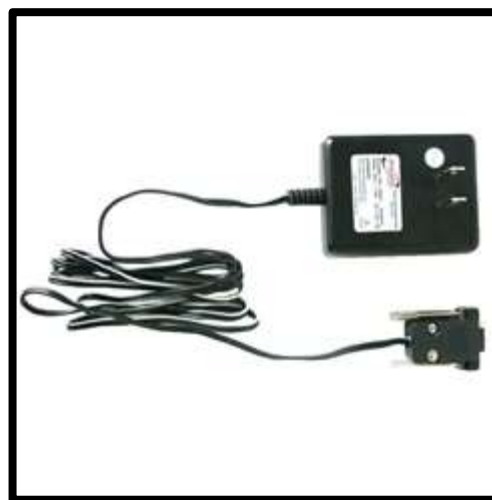
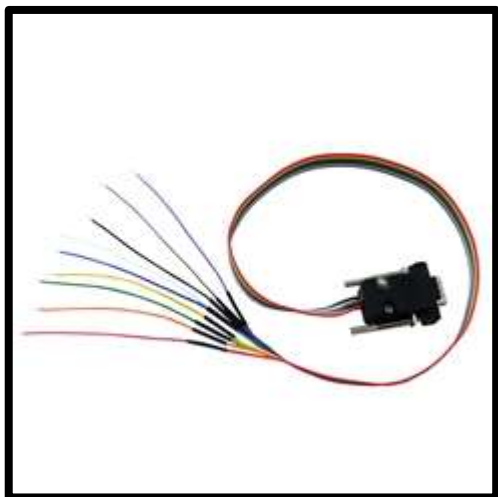
Fonte de alimentação. Necessária
para utilizar o OBDMap em
bancada.

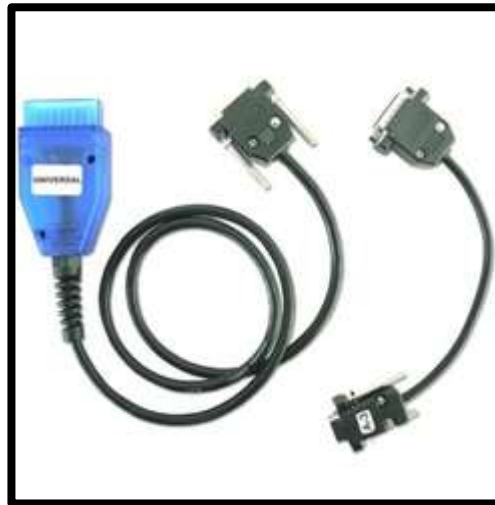
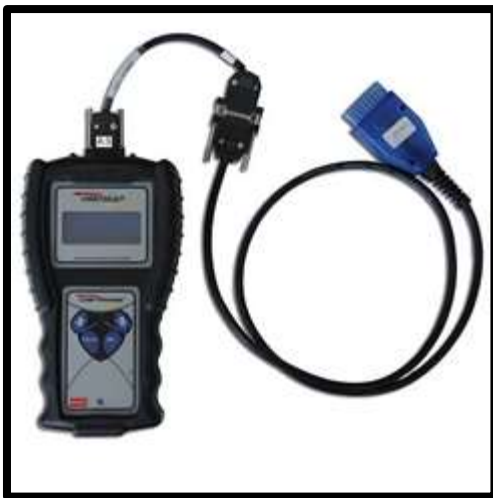
Cabo MCU. Necessário para
conectar o painel ao OBDMap
em bancada.

Utilize o cabo universal +
adaptador A3.

Todos os acessórios conectados
para procedimento via diagnose.

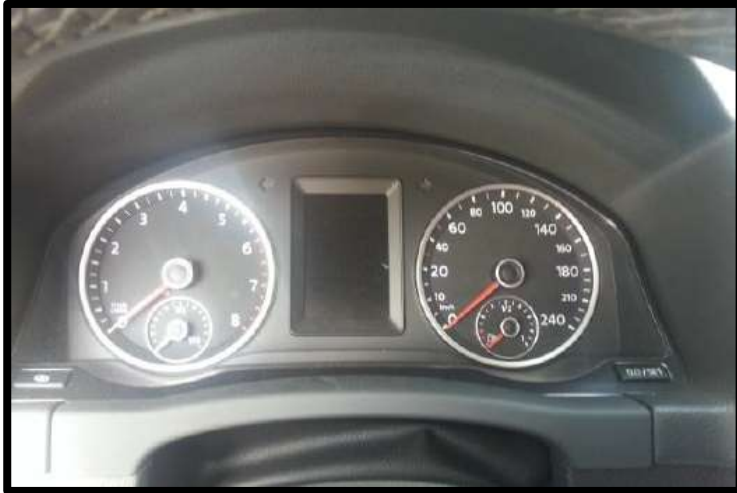
Identificando e desmontando o painel

Utilize chave Torx T15 para retirar os parafusos que prendem painel.

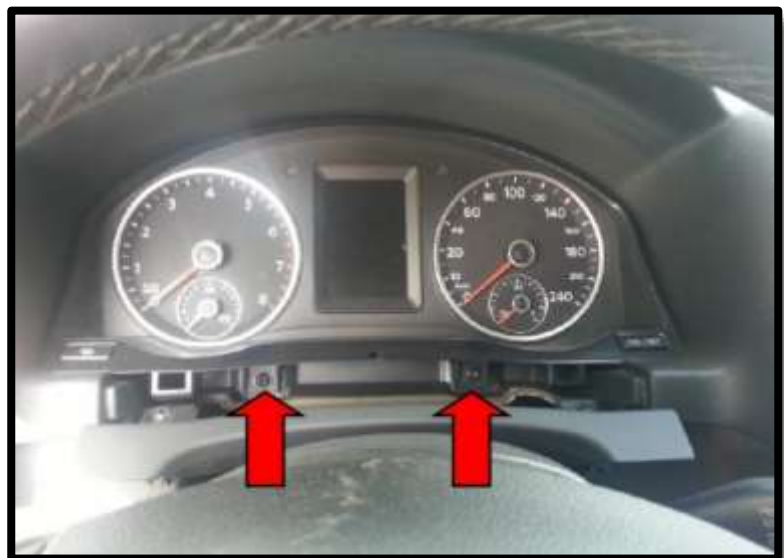
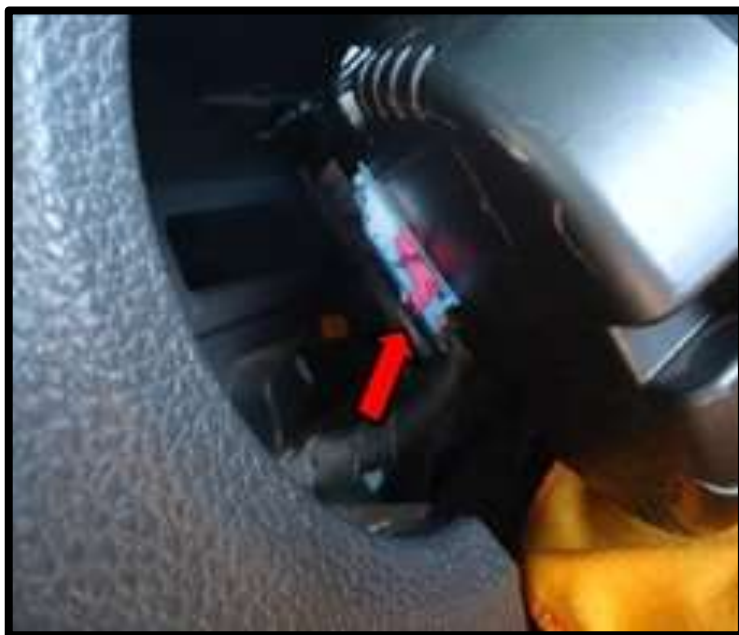
Levante a trava de cor rosa para retirar o conector do painel.

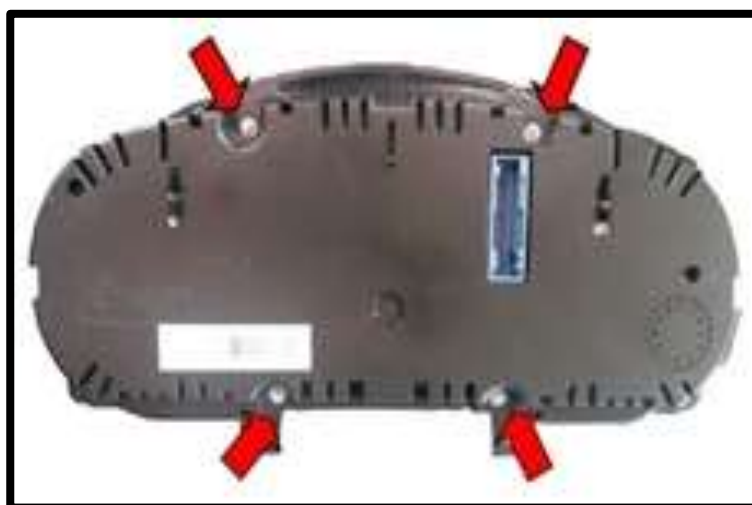
Utilize chave Torx T8 para desmontar o painel.

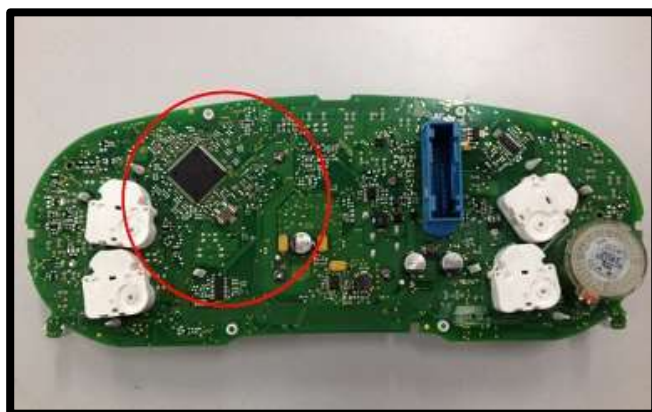
Área de solda do
cabo MCU, no
modelo B.
