平顶山天安煤业煤股份有限公司七星选煤厂
“1·13”一般机械伤害事故调查报告

平顶山天安煤业股份有限公司七星选煤厂

“1·13”一般机械伤害事故调查组

2026年4月7日

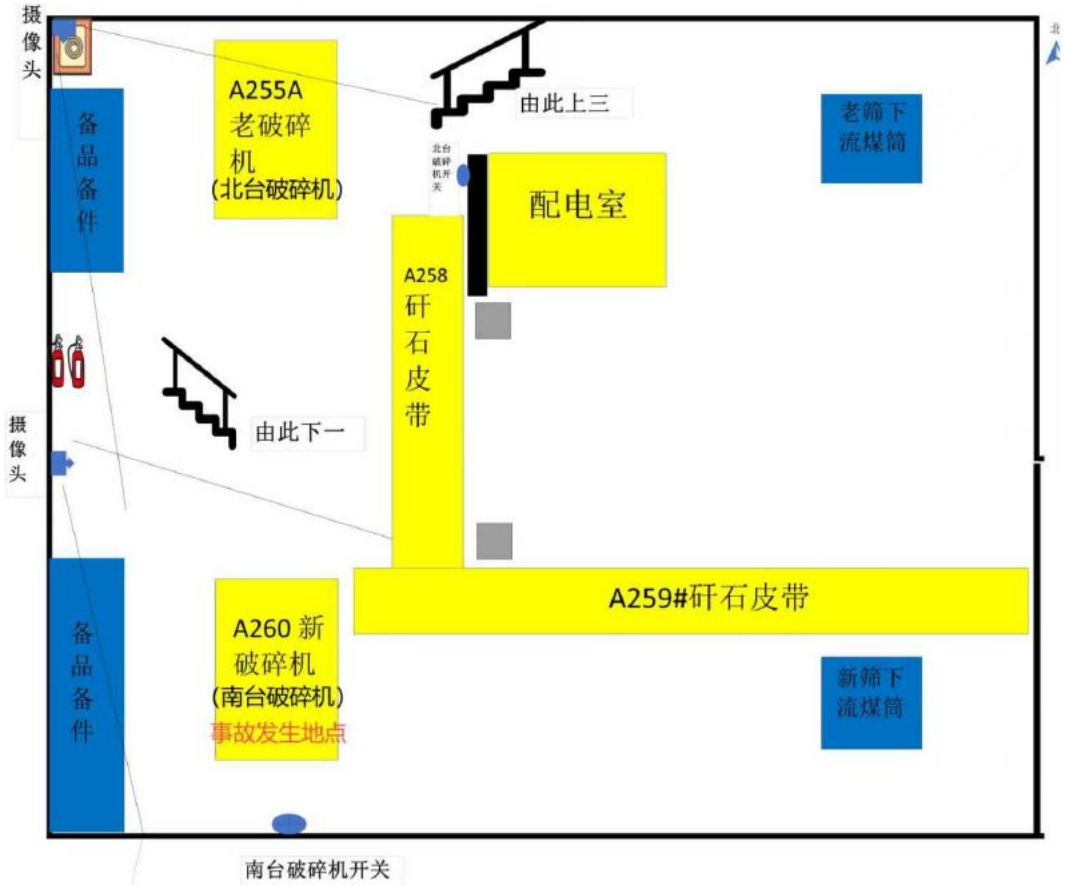
附图 1　储运车间筛分楼二楼平面图

事故发生地点为：七星选煤厂储运车间筛分楼二楼南台破碎机（编号：A260，型号：2PGCS500X1500，有两个观察孔，南侧观察孔：600mm*800mm，西侧观察孔：600mm*700mm，体积：4290mm*1985mm*700mm，启停开关在南墙上，距离南破碎机大概一米）。
