Manual Carga – PS0118

Reset Fiat ME7.9.9

Rev. 2

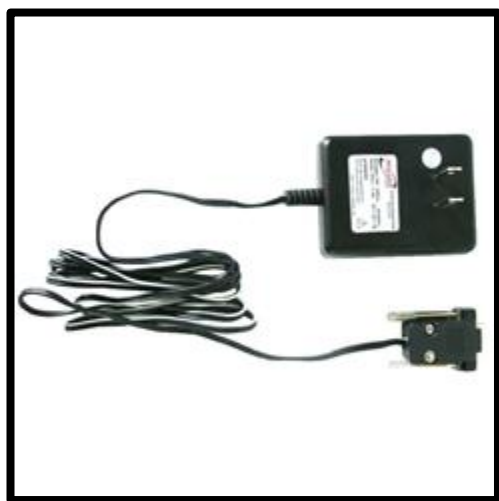
Fonte de alimentação. Necessária para utilizar o OBDMap em bancada.

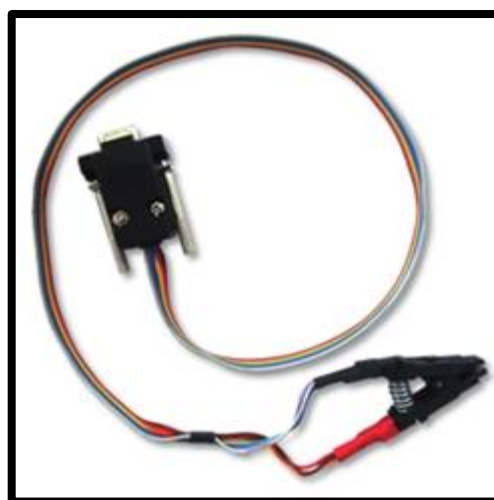
Pinça soic 8. Conecta a memória ao OBDMap.

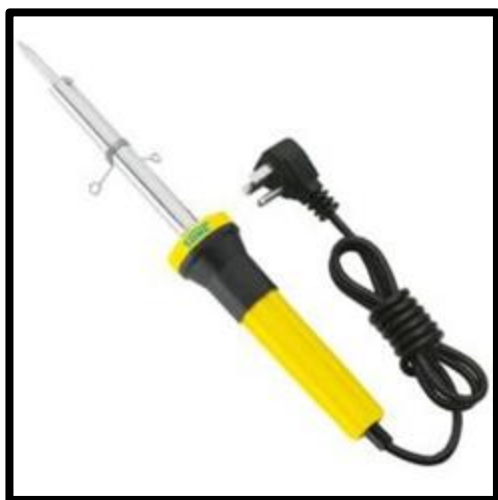
Ferro de solda.

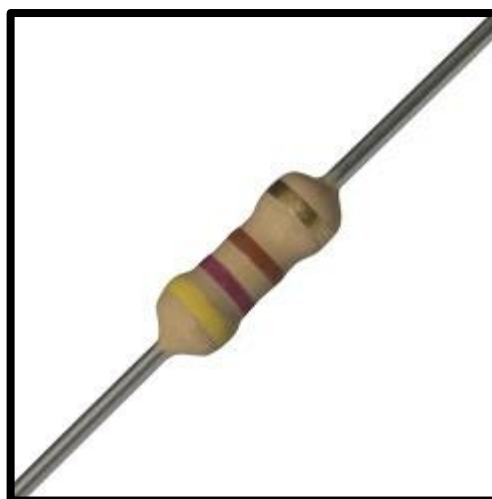
Resistor de 470 OHM. Solda na placa da ECU para realizar o reset.

Observação: É necessário soldar um resistor de 470 OHM na ECU para realizar o reset. Após feito o reset é necessário a remoção desse resistor.

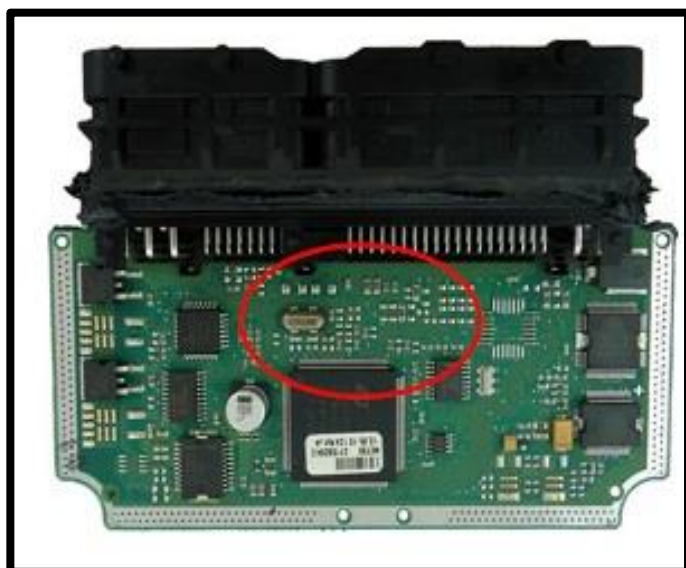
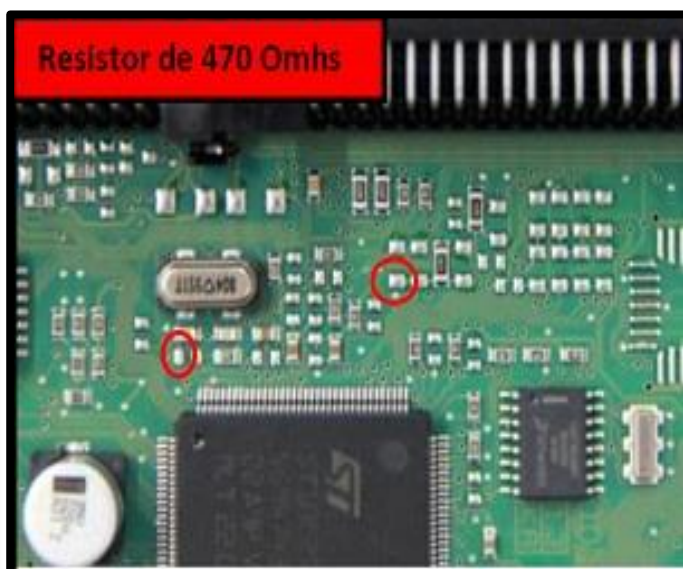
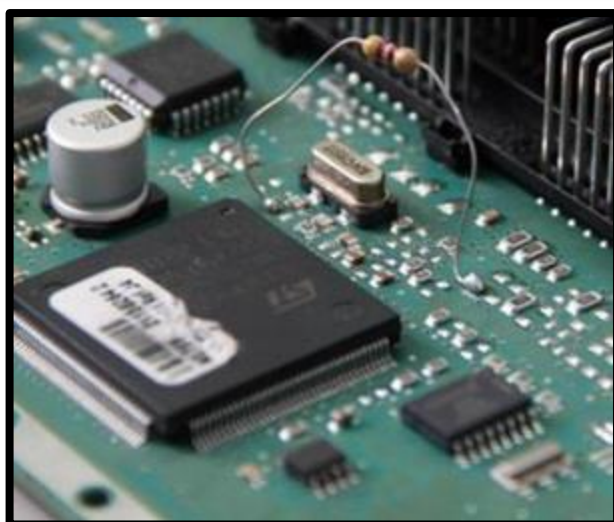
## Localizando os pontos de soldagem dos resistores

Resistor soldado na placa da ECU.

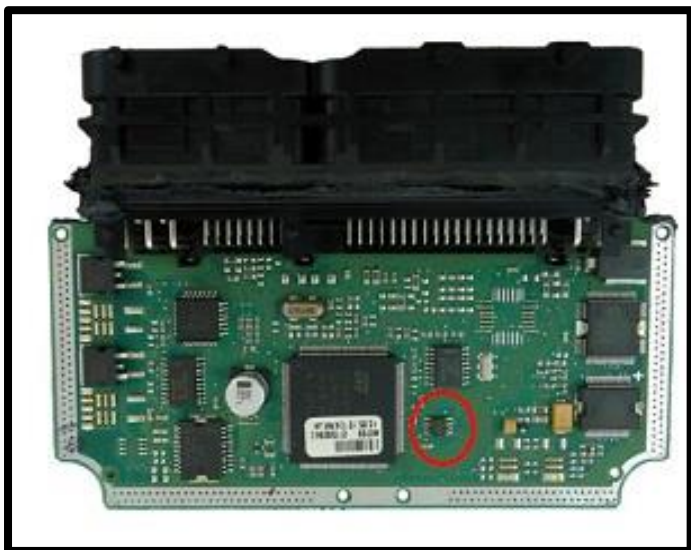
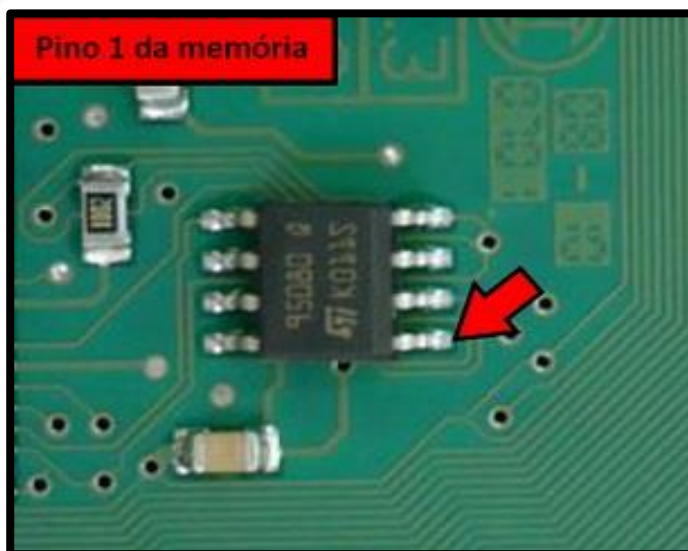
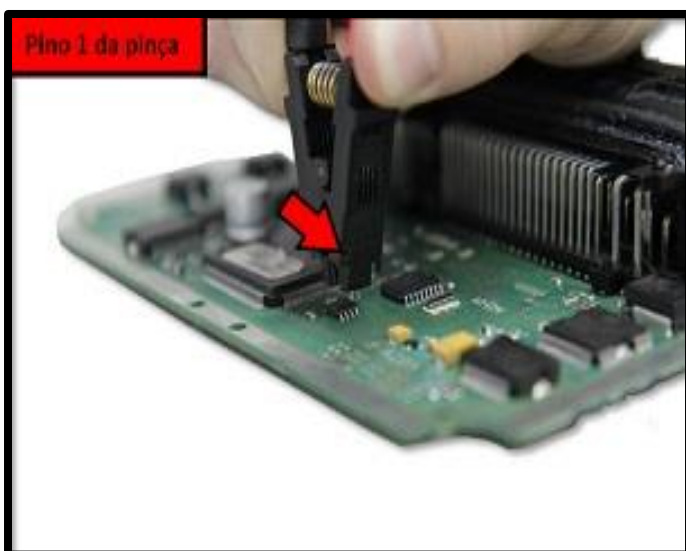
### Localizando e conectando a pinça na memória 95080

O pino 1 da pinça deve coincidir com o pino 1 da memória.

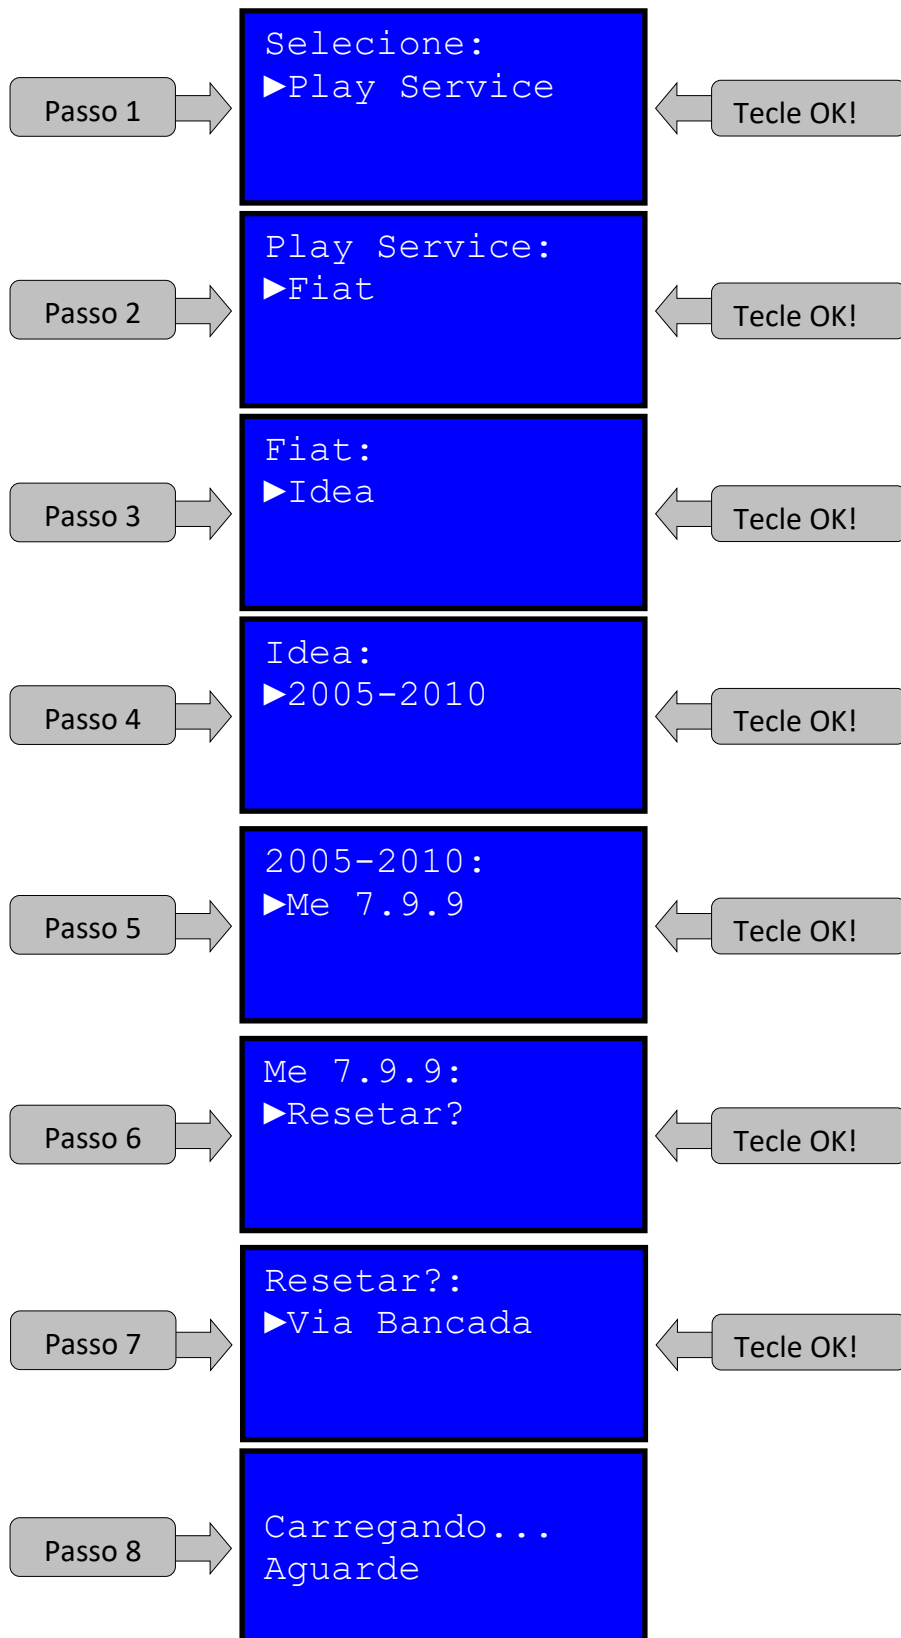
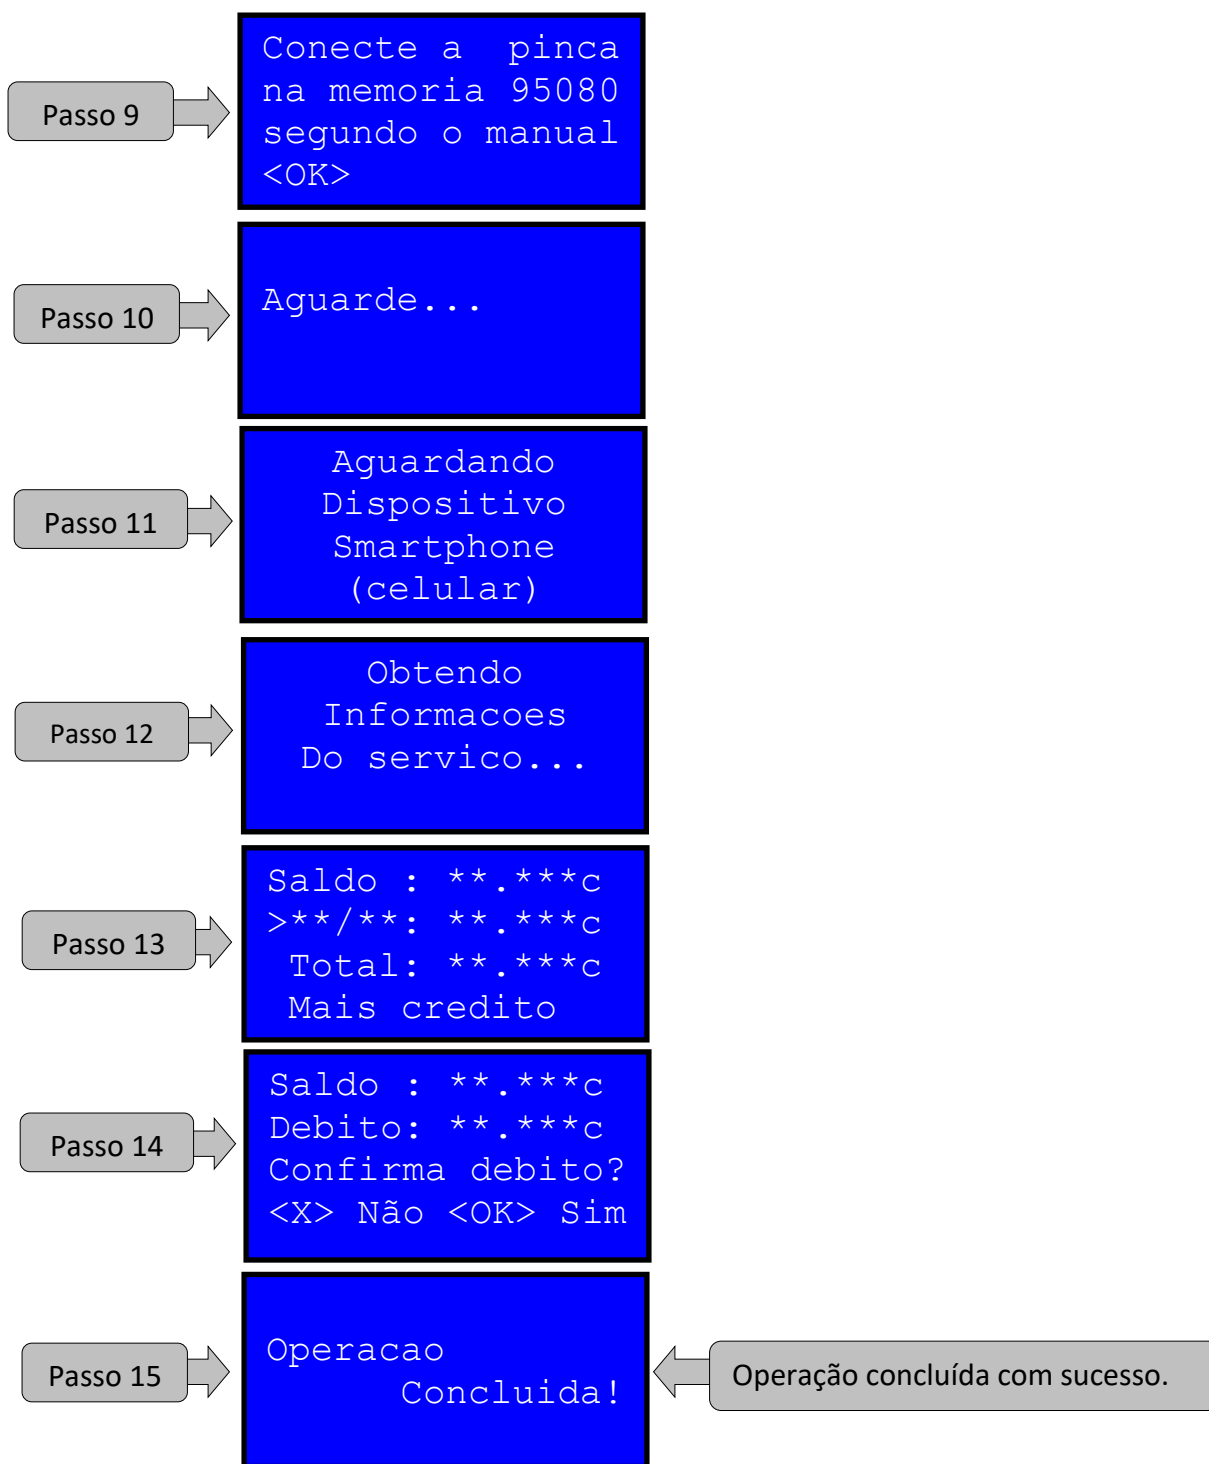
### Realizando o reset da ECU ME7.9.9

Após todos os acessórios conectados, seguir os seguintes passos no visor do OBDMap:
