## Manual Carga – PS0154

Casamento do painel VDO Crypto e Marelli via OBD2 e reset da ECU ME7.5.30 e 4GV Gol, Voyage e Saveiro até 2012 via pinça (necessita senha)

Rev. 5

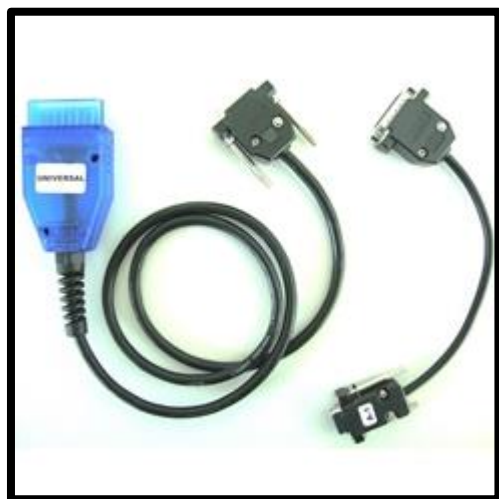
Utilize o cabo Universal + adaptador A1.

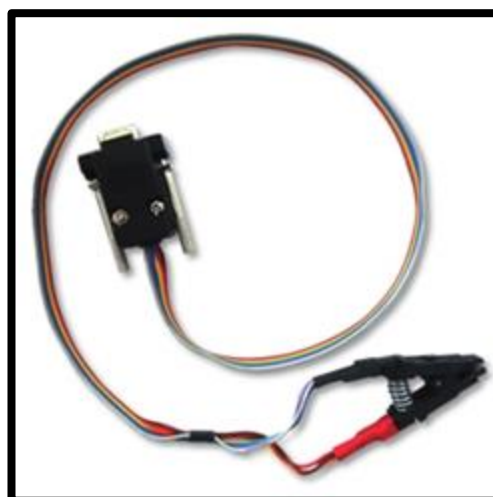
Pinça soic 8. Conecta a memória ao OBDMap.

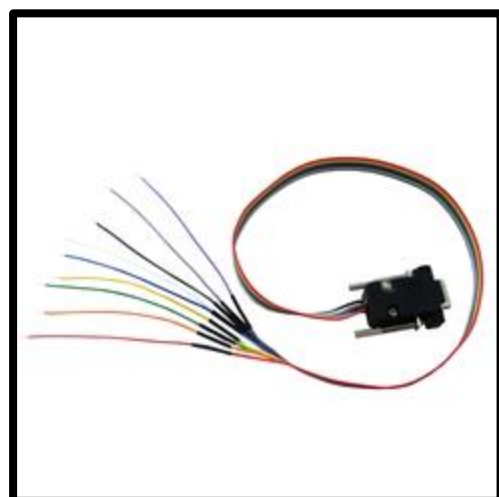
Cabo MCU. Necessário para conectar o BC ao OBDMap.

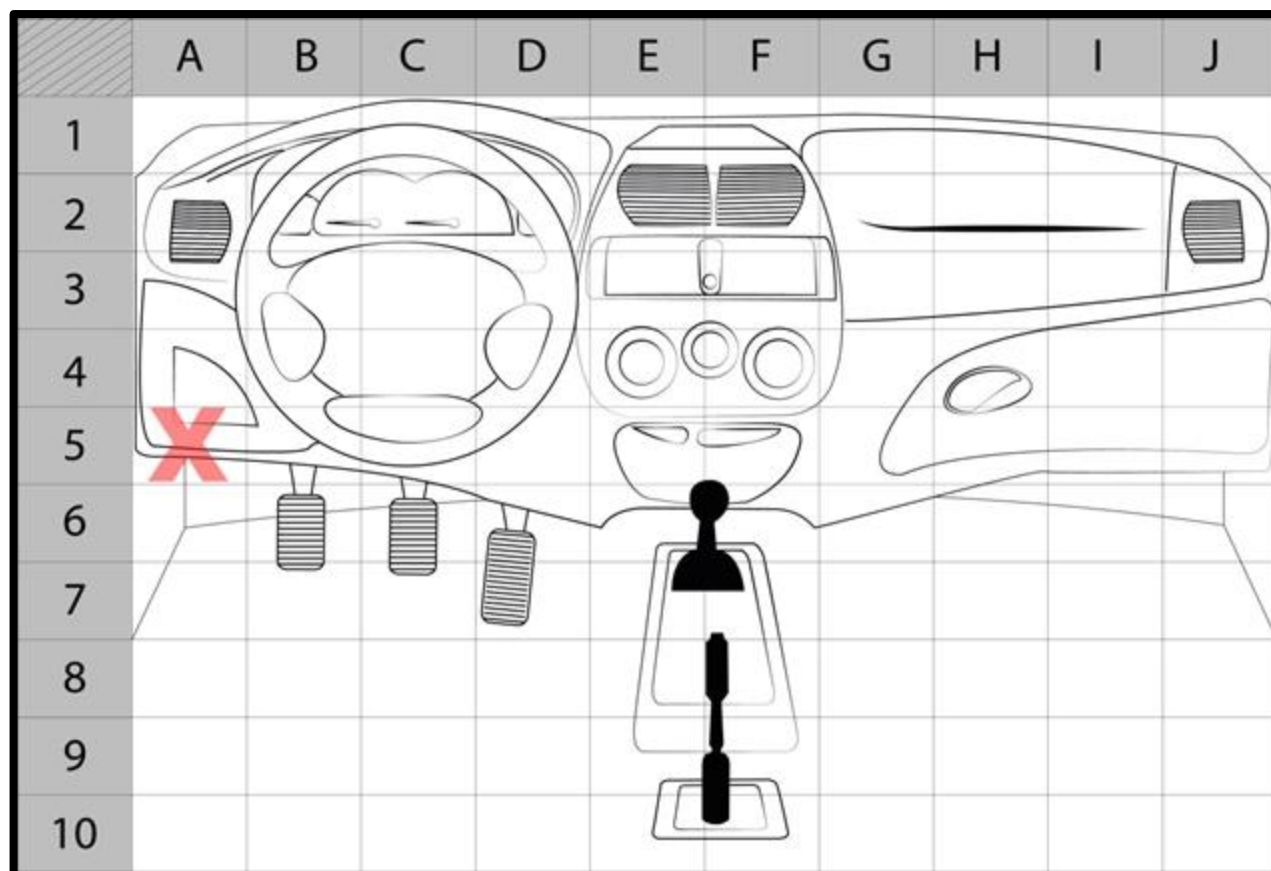
- A tomada de diagnóstico do veículo está localizada na área **A5**.

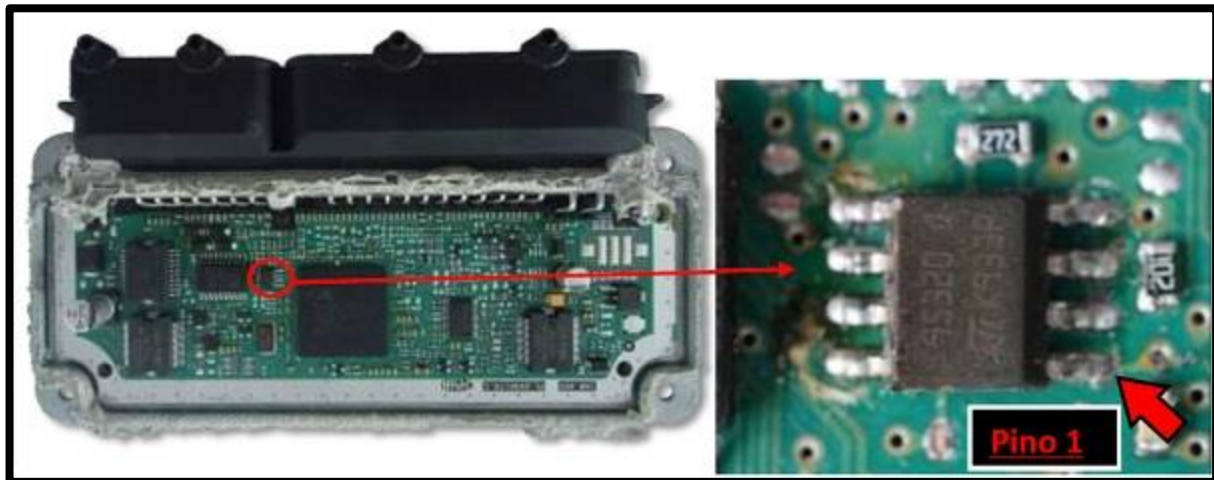
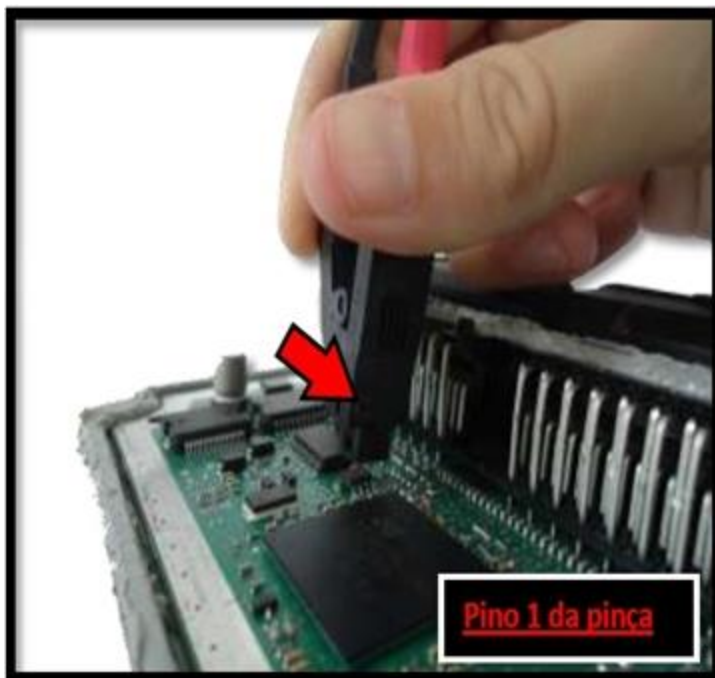
### Localizando e conectando a pinça na memória 95320:

O pino 1 da pinça deve coincidir com o pino 1 da memória.

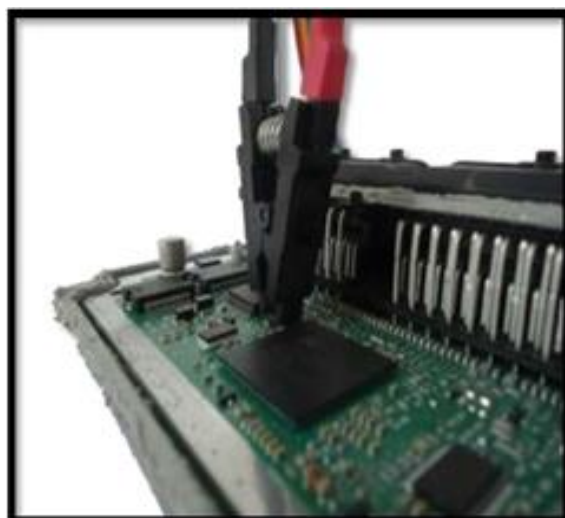
Pinça conectada na memória 95320.

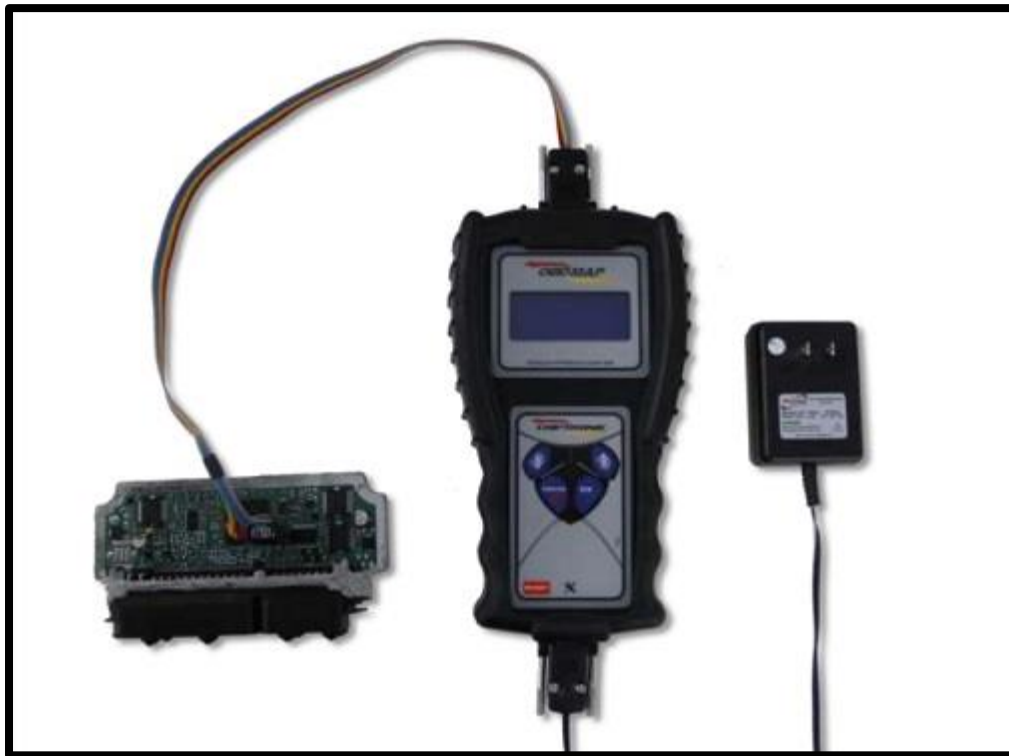
### Todos os acessórios conectados:

Não inverter a pinça, conecte a pinça com cuidado para não causar danos à mesma e nem a ECU.

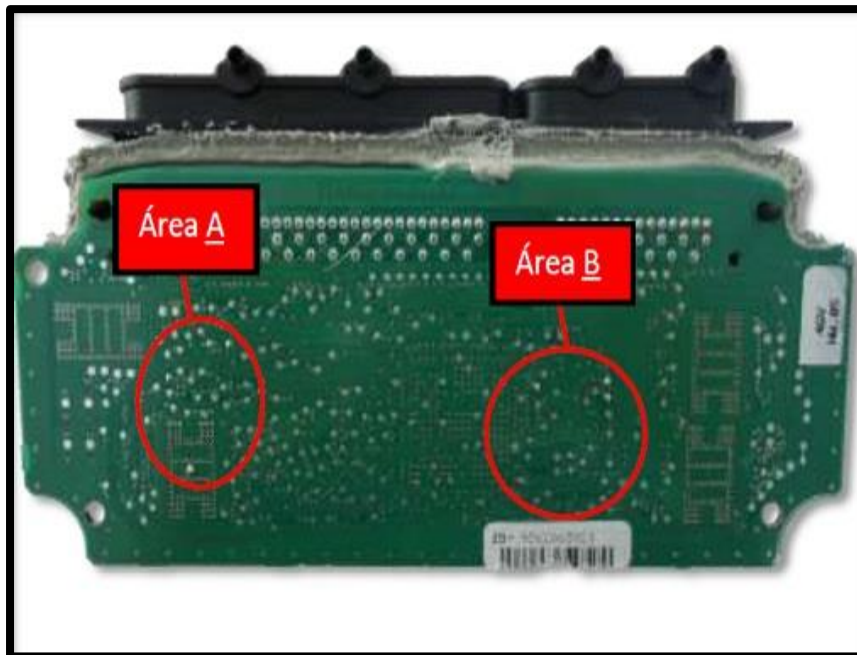
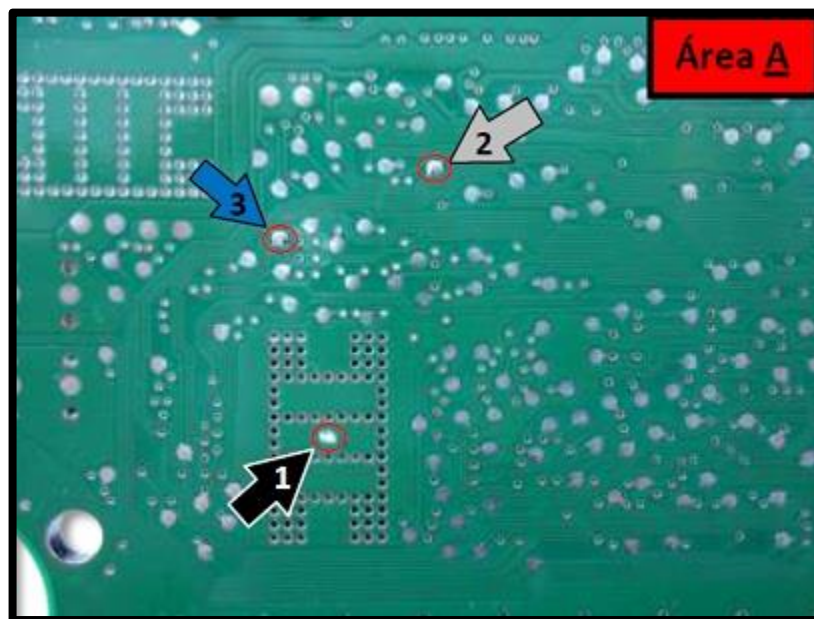
### Localizando os pontos de soldagem do cabo MCU:

Para melhor visualização dos pontos de soldagem, foi separado em área A e área B.

Identificando os pontos a serem soldados os fios do cabo MCU na Área A:

- 1 => Fio Preto
- 2 => Fio Cinza
- 3 => Fio Azul

Identificando os pontos a serem soldados os fios do cabo MCU na Área B:

- 4 => Fio Verde
- 5 => Fio Vermelho
- 6 => Fio Amarelo

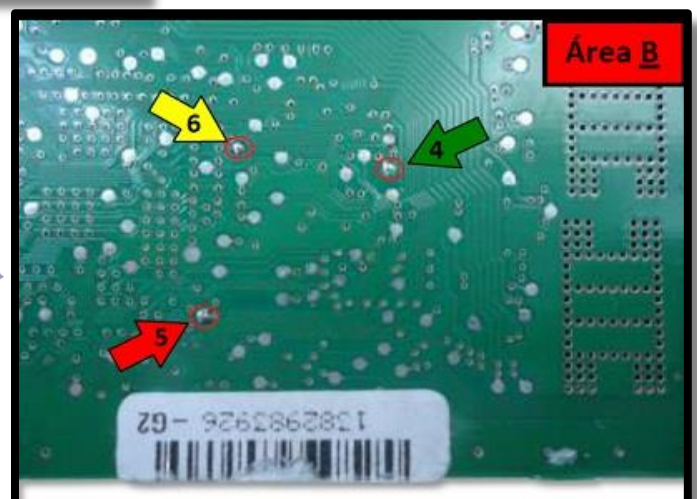
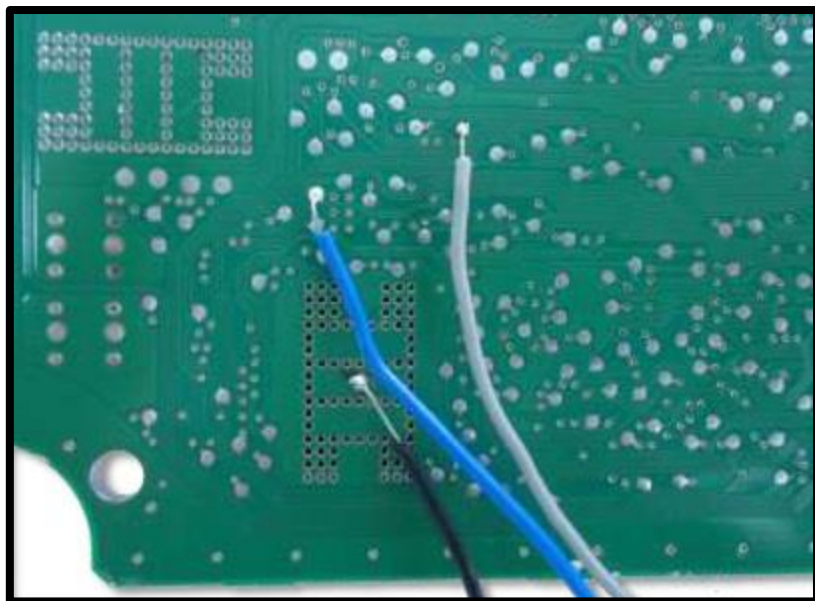
Soldado os fios  
do cabo MCU  
na área A.

Soldado os fios do  
cabo MCU na área  
B.

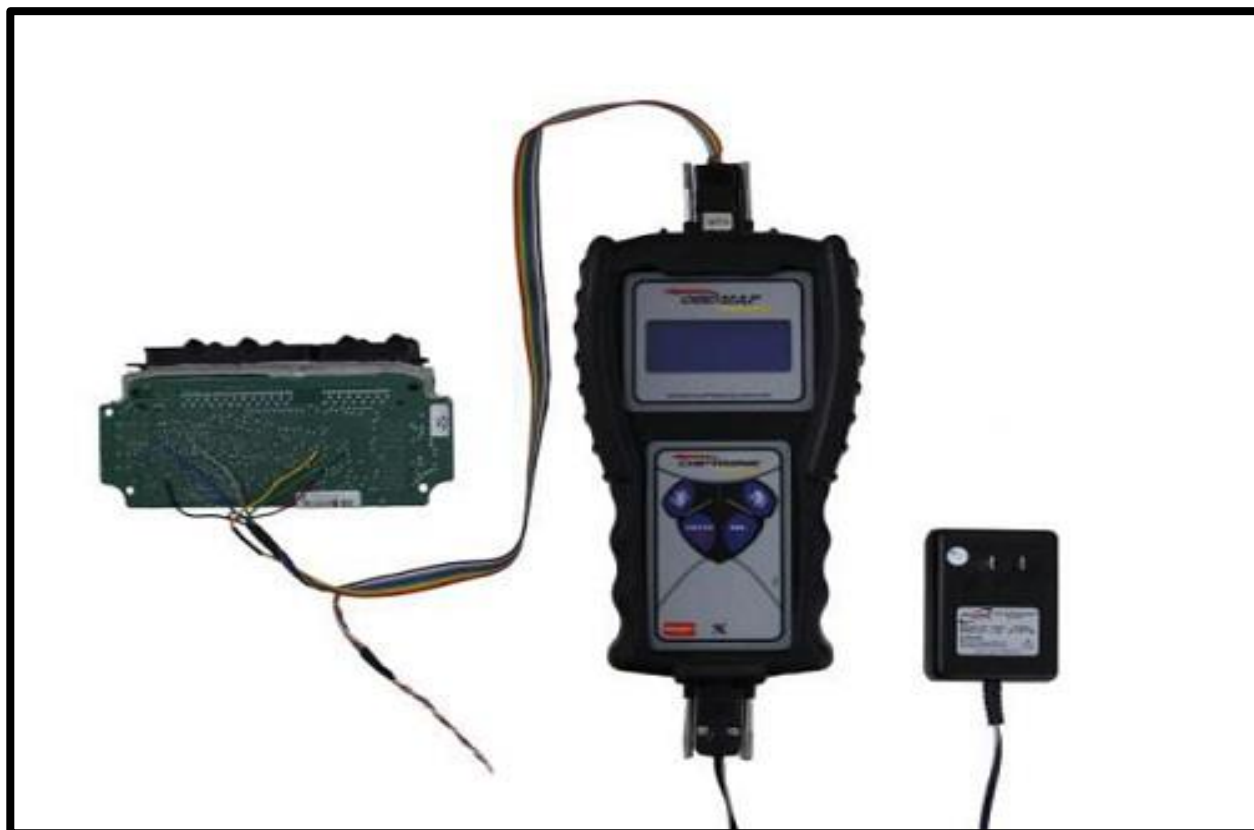
### Todos os acessórios conectados:

Os fios que não estiverem sendo usados devem ser dobrados para trás como na foto, para que não tenham contato com a ECU, evitando danos ao mesmo e ao OBDMap.

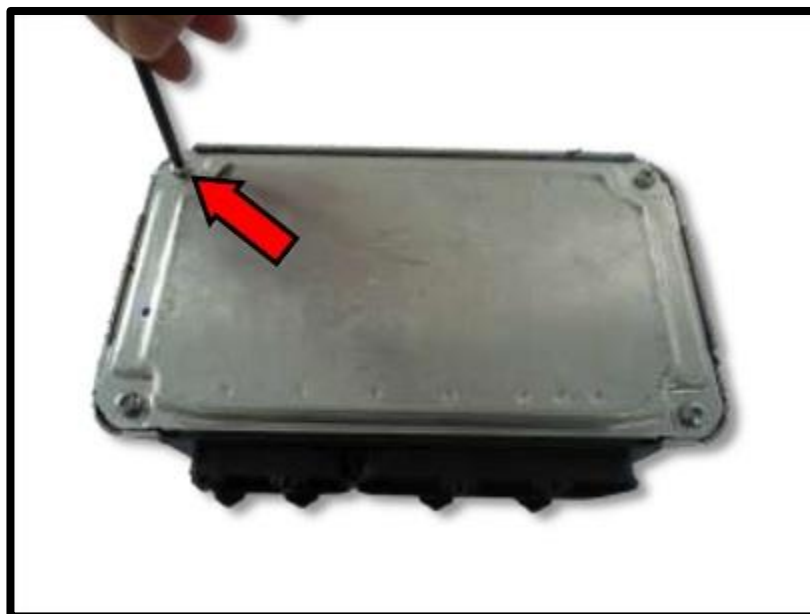
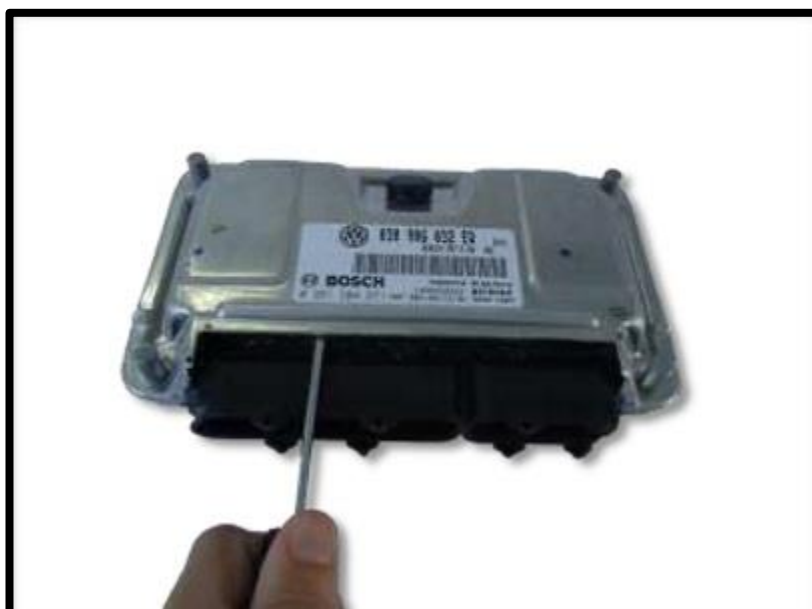
Utilize uma chave torx T15 para retirar os parafusos fixadores que prendem a tampa da ECU.

Com o auxílio de uma chave de fenda, faça uma alavanca para ter acesso à placa.

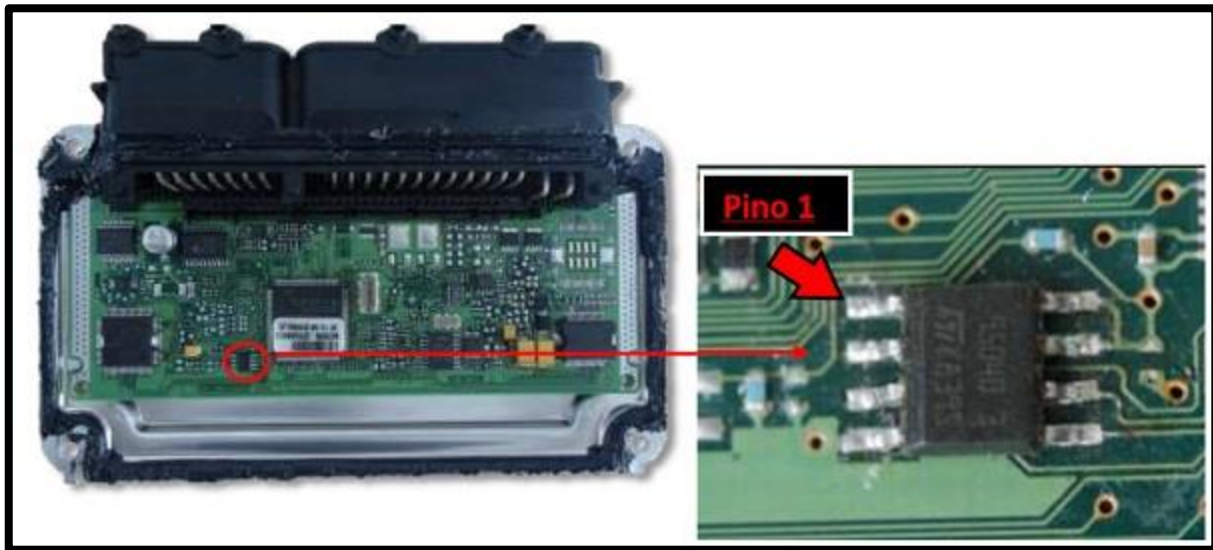
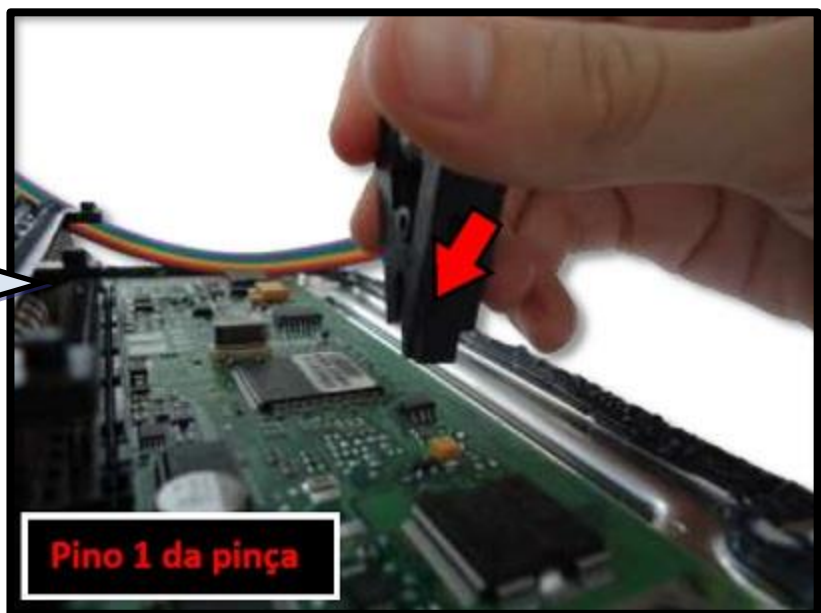
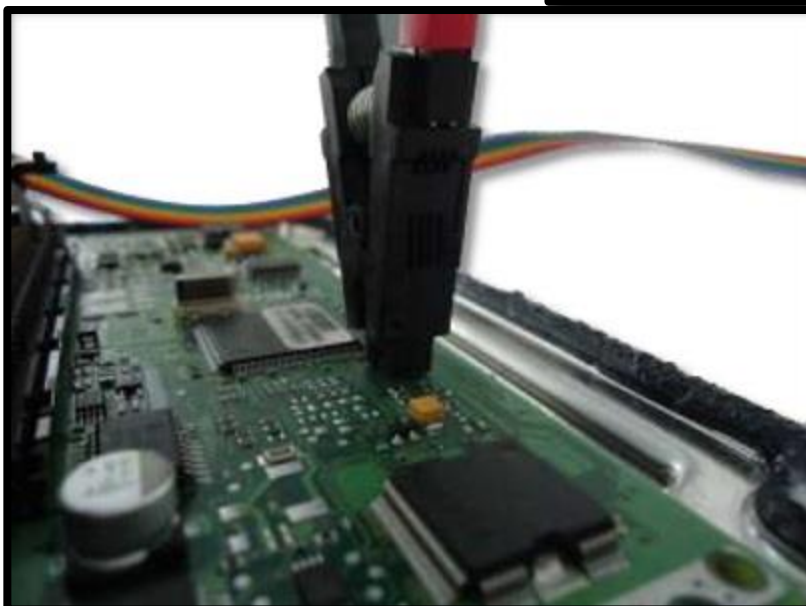
### Localizando e conectando a pinça na memória 95040:

O pino 1 da pinça deve coincidir com o pino 1 da memória.

Pinça conectada na memória 95040.

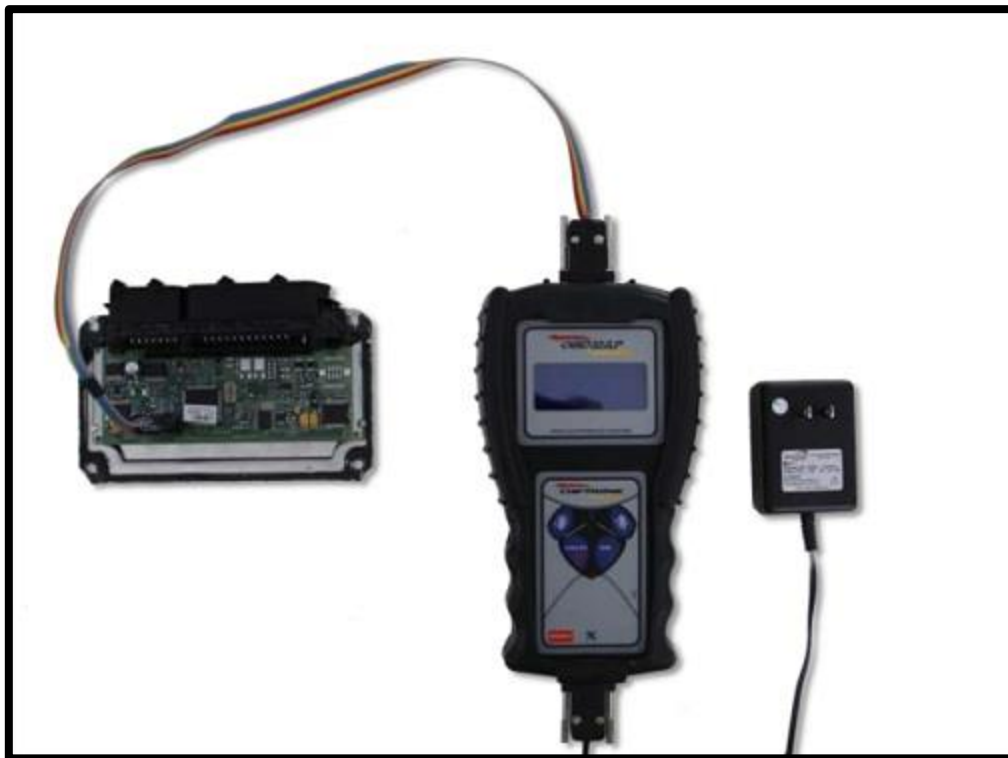
### Todos os acessórios conectados:

Não inverter a pinça, conecte a pinça com cuidado para não causar danos à mesma e nem a ECU.

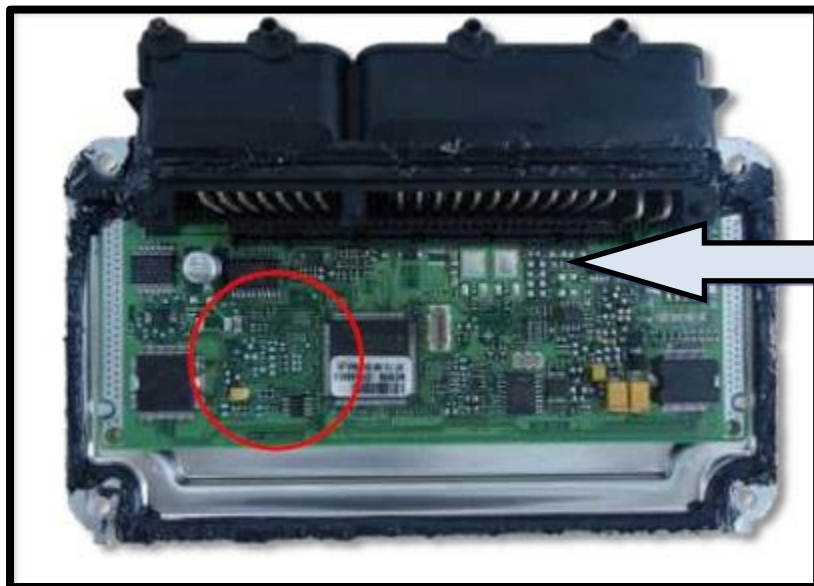
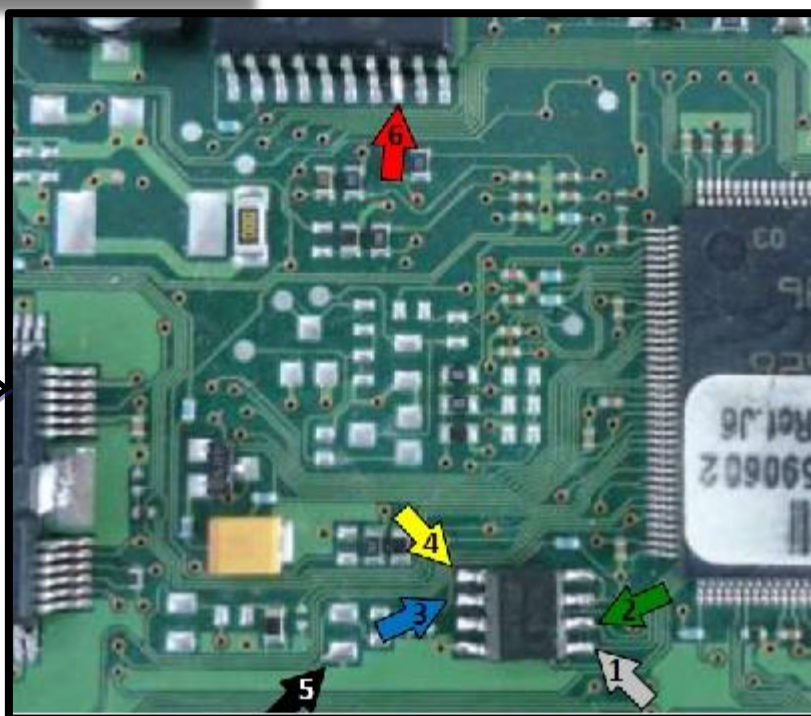
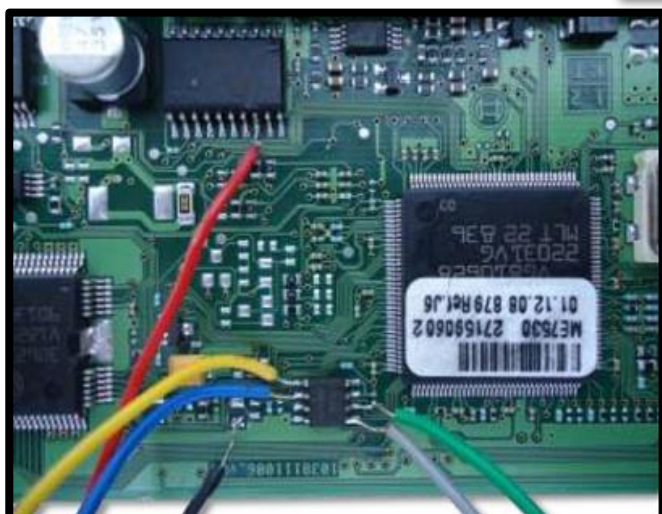
### Localizando os pontos de soldagem do cabo MCU:

Local onde será soldado os fios do cabo MCU.

Identificando os pontos a serem soldado os fios do cabo MCU:

- 1=> Fio Cinza
- 2=> Fio Verde
- 3=> Fio Azul
- 4=> Fio Amarelo
- 5=> Fio Preto
- 6=> Fio Vermelho

**Atenção:** Não trocar as posições dos fios. Primeiro solde os fios na ECU, depois ligue o cabo MCU no OBDMap.

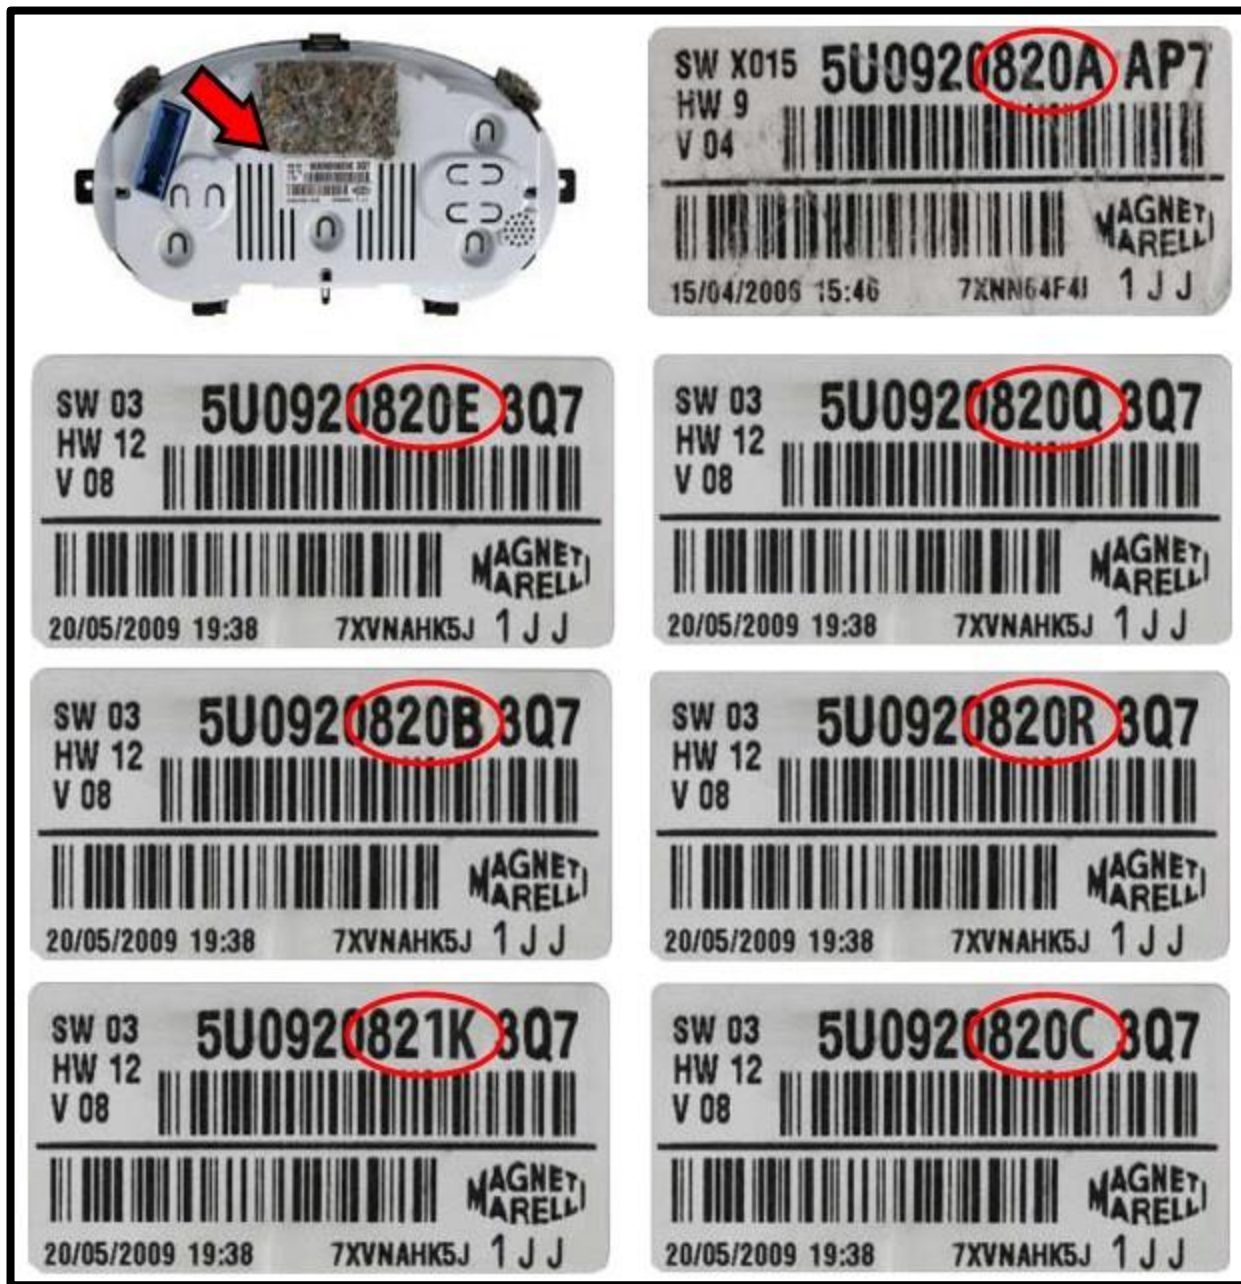
### Identificando e desmontando os painéis:

Esta carga abrange sete modelos de painéis, os procedimentos a seguir aplicam aos modelos de painéis 820A, 820E, 820Q, 820B, 820R, 820C e 821K.

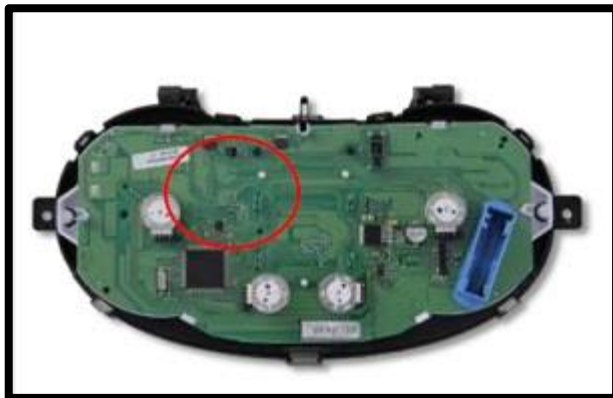
### Localizando os pontos de soldagem do cabo MCU no painel:

Localizando área de soldagem do cabo MCU.

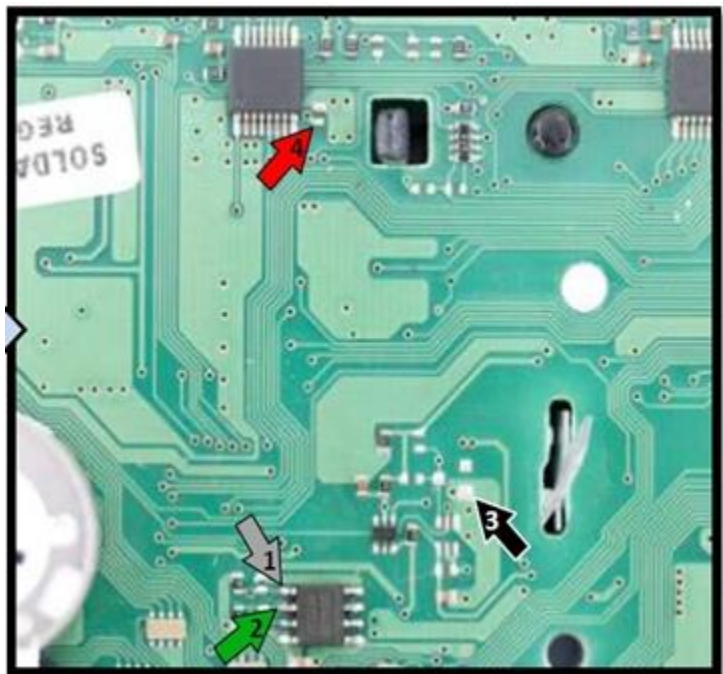
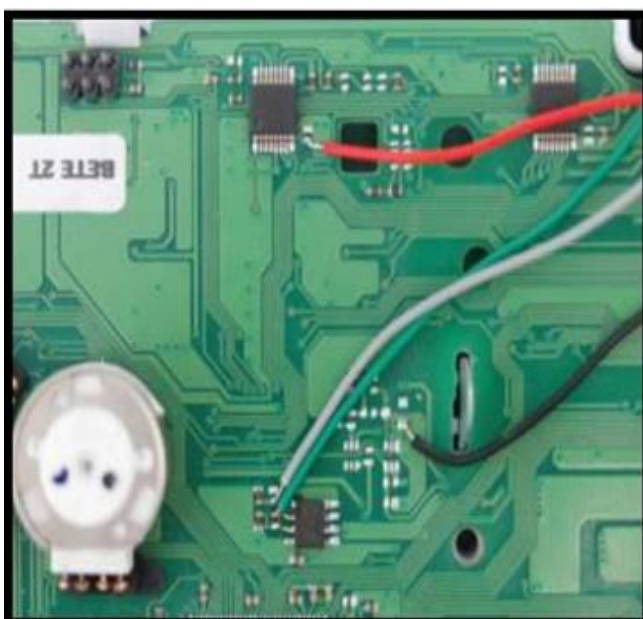
Identificando os pontos a serem soldados os fios do cabo MCU:

- 1=> Fio Cinza
- 2=> Fio Verde
- 3=> Fio Preto
- 4=> Fio Vermelho

Não trocar as posições dos fios. Primeiro solde os fios no painel, depois ligue o cabo MCU no OBDMap.

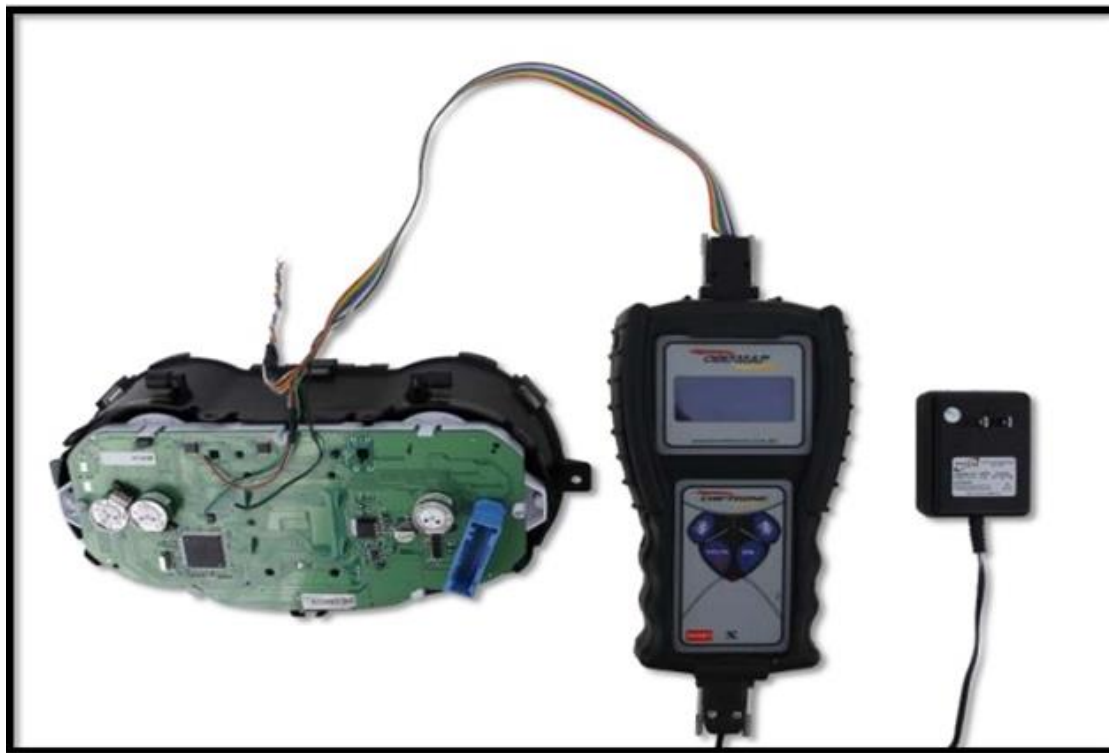
### Todos os acessórios conectados:

**Atenção:** Os fios que não estiverem sendo usados devem ser dobrados para trás como na foto, para que não tenham contato com o painel, evitando danos ao mesmo e ao OBDMap.

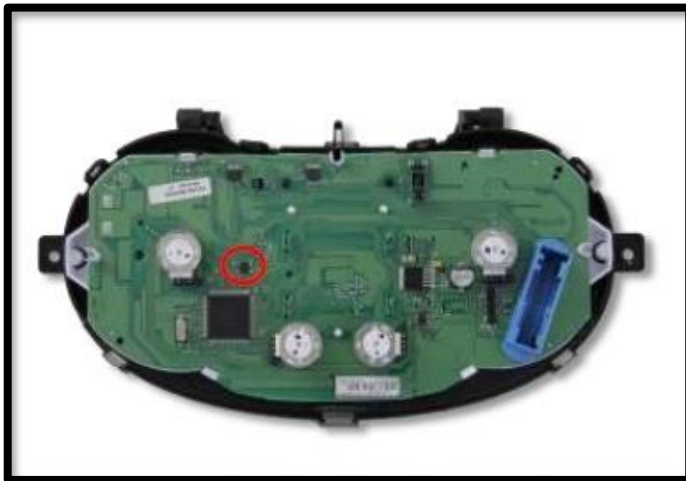
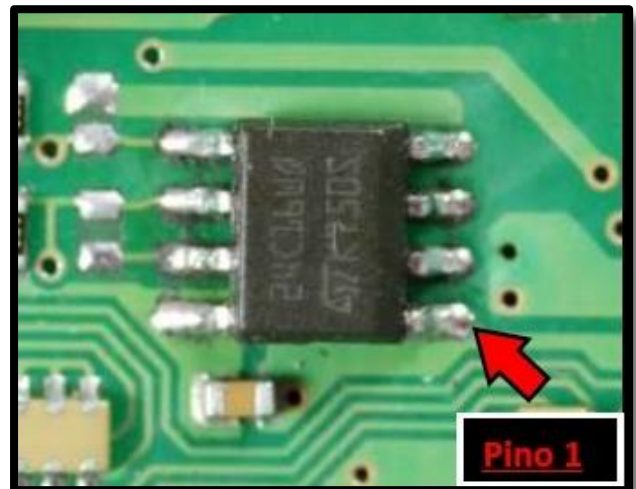
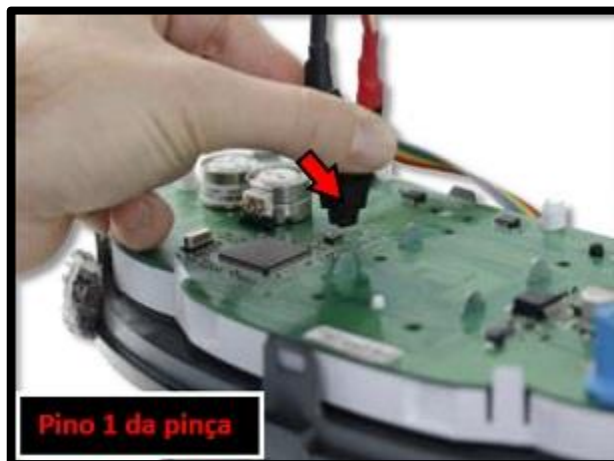
### Localizando e conectando a pinça na memória 24C16:

O pino 1 da pinça deve coincidir com o pino 1 da memória.

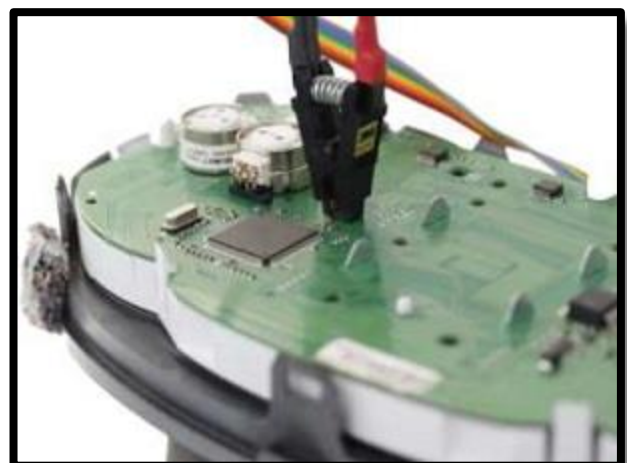
Pinça conectada na memória 24C16.

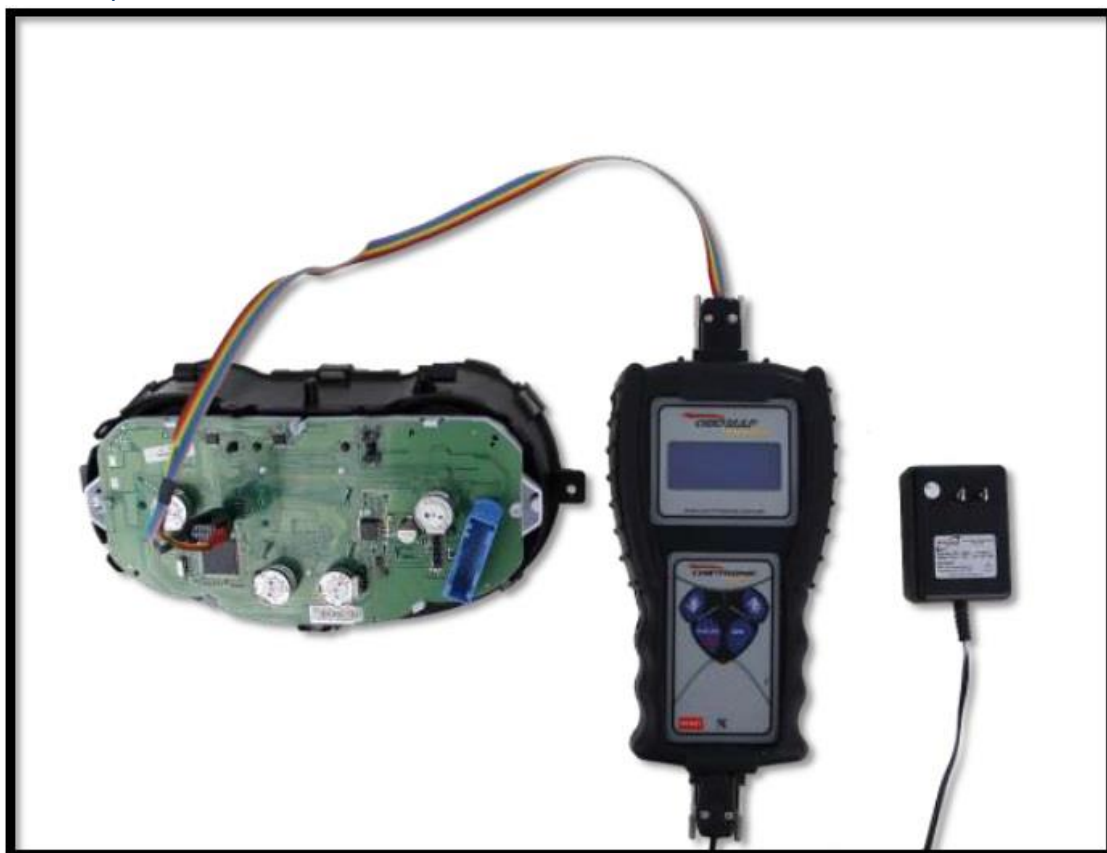
### Todos os acessórios conectados:

**Atenção:** Não inverter a pinça, conecte a pinça com cuidado para não causar danos à mesma e nem ao painel.

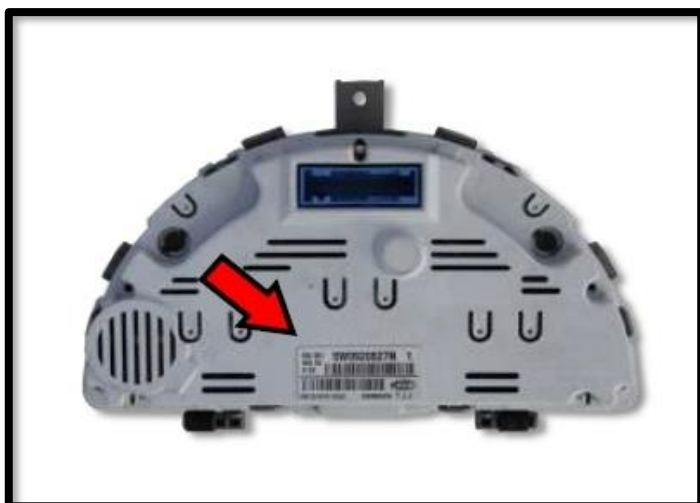
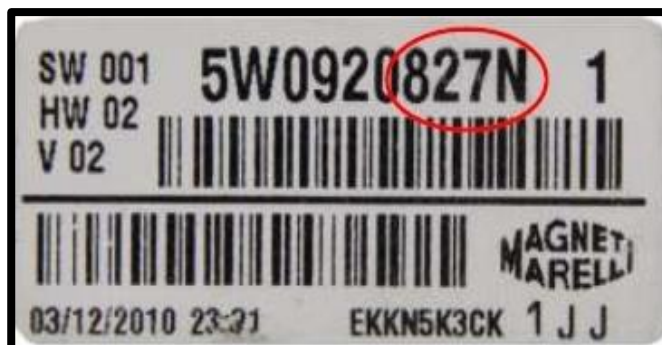
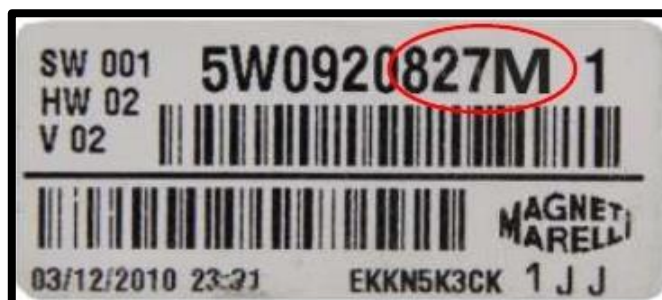
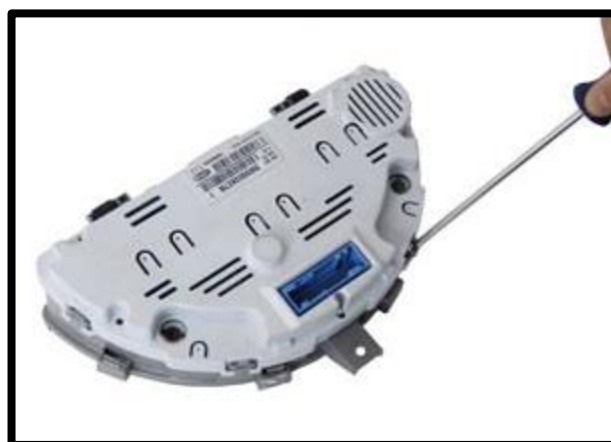
### Identificando e desmontando o painel 827N:

Com o auxílio de uma chave de fenda faça uma alavanca para ter acesso à placa.

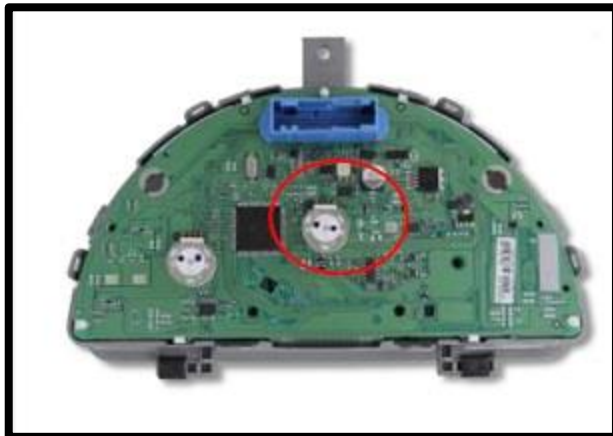
### Localizando os pontos de soldagem do cabo MCU no painel 827N:

Localizando área de soldagem do cabo MCU.

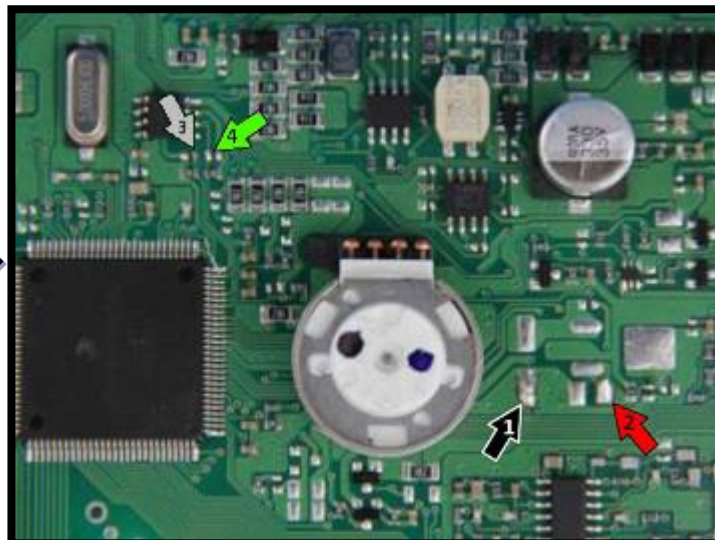
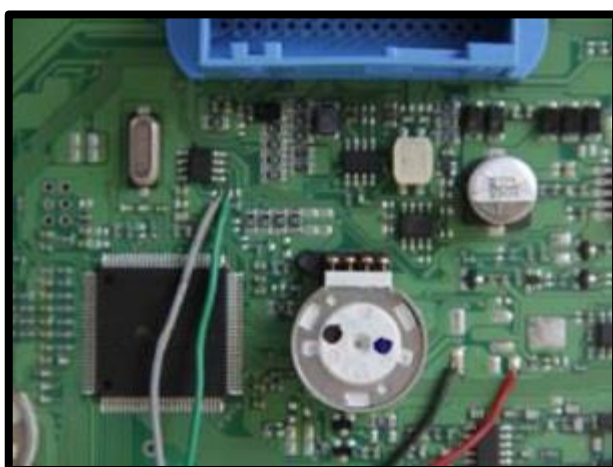
Identificando os pontos a serem soldados os fios do cabo MCU:

- 1=> Fio Preto
- 2=> Fio Vermelho
- 3=> Fio Cinza
- 4=> Fio Verde

Não trocar as posições dos fios. Primeiro solde os fios no painel, depois ligue o cabo MCU no OBDMap.

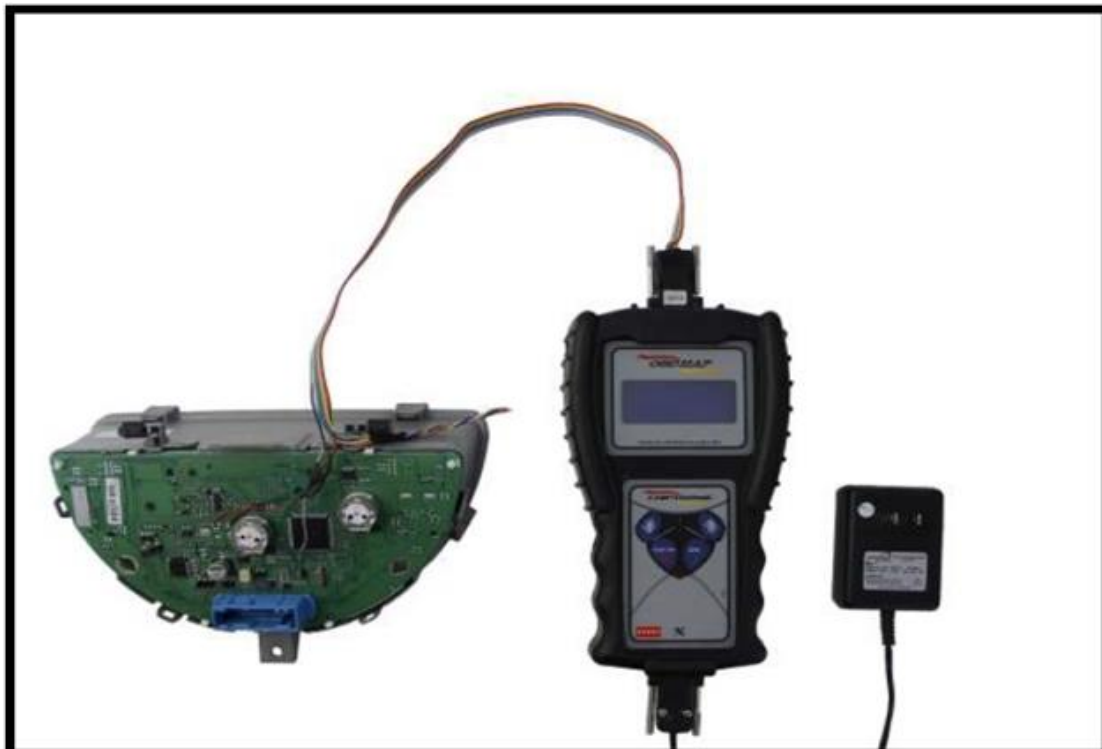
### Todos os acessórios conectados

**Atenção:** Os fios que não estiverem sendo usados devem ser dobrados para trás como na foto, para que não tenham contato com o painel, evitando danos ao mesmo e ao OBDMap.

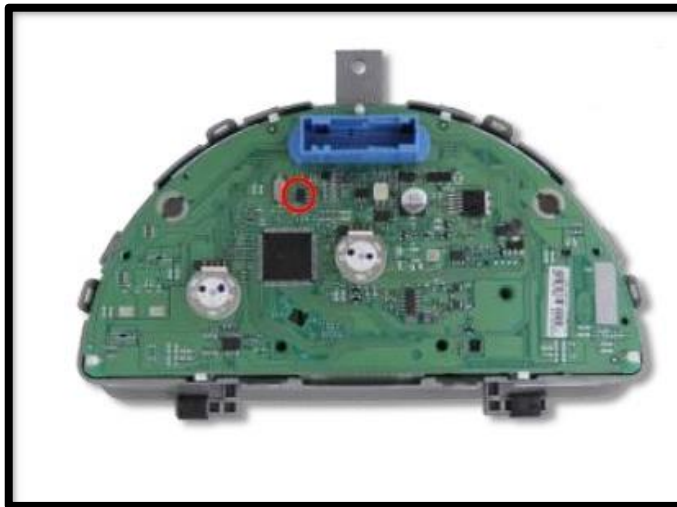
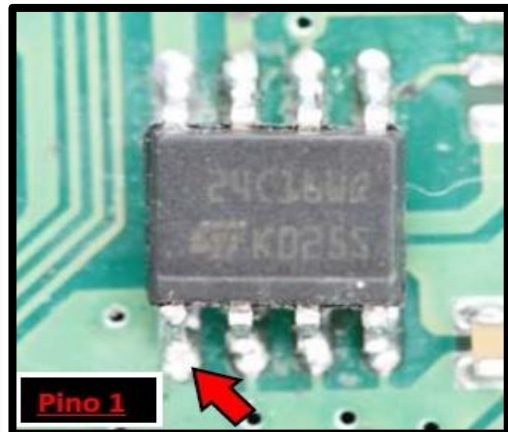
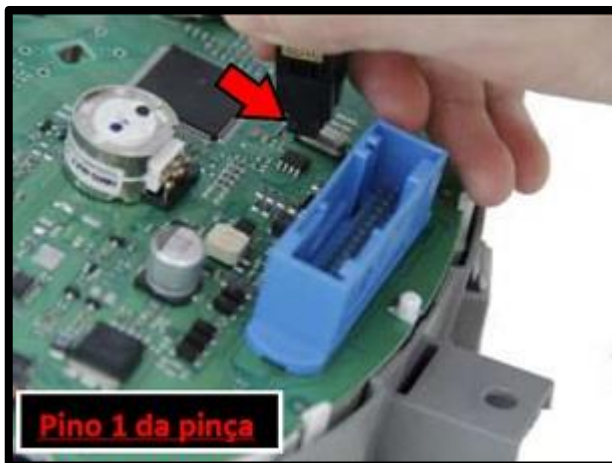
### Identificando e conectando a pinça na memória 24C16 no painel

O pino 1 da pinça deve coincidir com o pino 1 da memória.

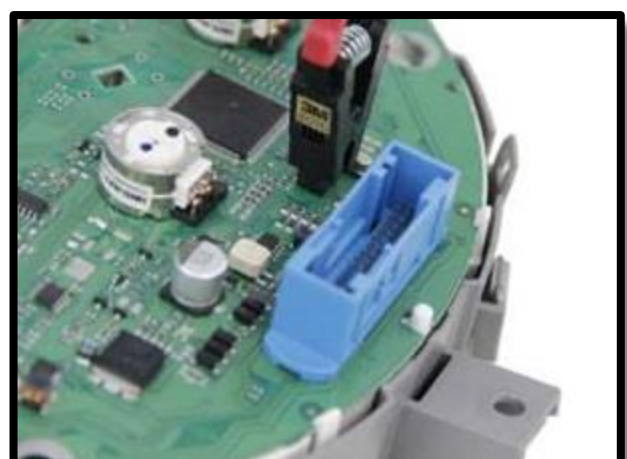
Pinça conectada na memória.
