河南安阳市凯信达商贸有限公司“11·21”特别重大火灾事故调查报告

国务院事故调查组

2023年8月

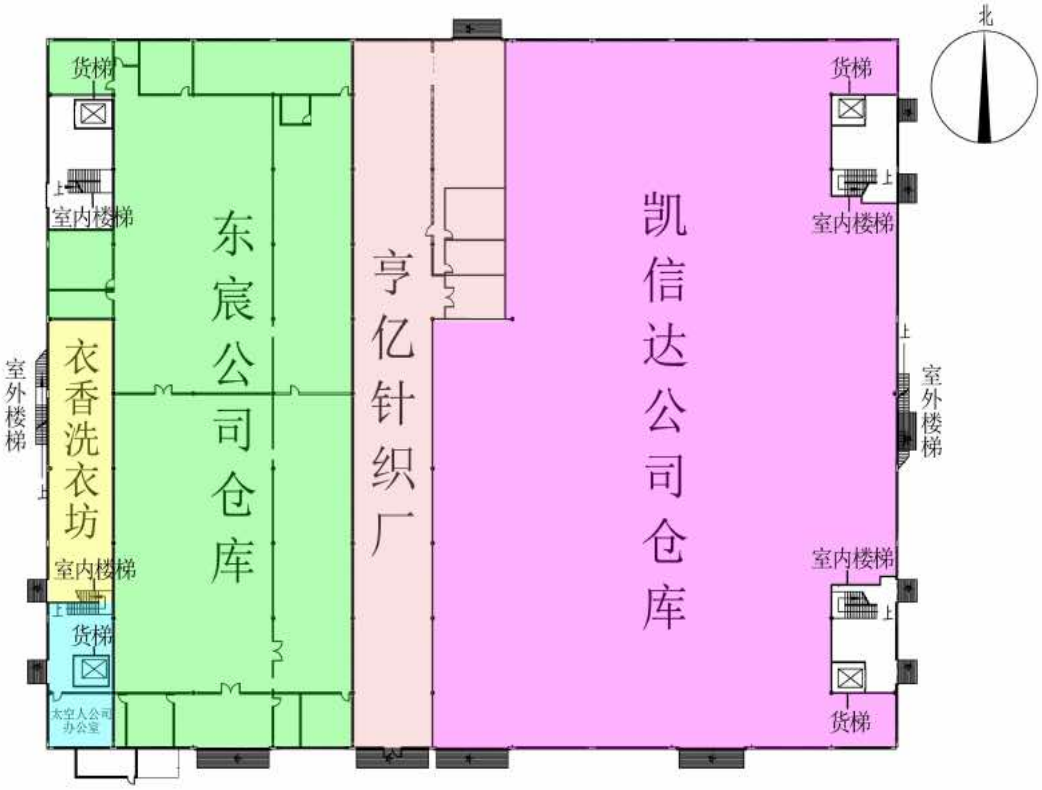
图 1 一层单位分布图

筑分为两层，共分布 8 家单位：一层（见图 1）分布凯信达公司仓库、安阳市文峰区宝莲寺亨亿针织厂（以下简称亨亿针织厂）、安阳市东宸医药连锁有限公司（以下简称东宸公司）仓库、安阳高新区衣香洗衣坊（以下简称衣香洗衣坊）和安阳太空人服饰有限公司（以下简称太空人公司）办公室；二层（见图 2）分布安阳市尚鑫服装有限公司（以下简称尚鑫公司）、文峰区宝莲寺靓贝尔制衣厂（以下简称靓贝尔制衣厂）、太空人公司、安阳高新区娇子家具城（以下简称娇子家具城）仓库。

该钢结构建筑面积为 14592 平方米，其中凯信达公司仓库为 3588 平方米。事故中过火面积为 11000 平方米，除东宸公司仓库、衣香洗衣坊外，其他 6 家单位均被烧毁。
