赵县前大章赵县左氏兄弟养殖场“8·4”一般爆燃事故调查报告

赵县政府事故调查组

2026 年 5 月

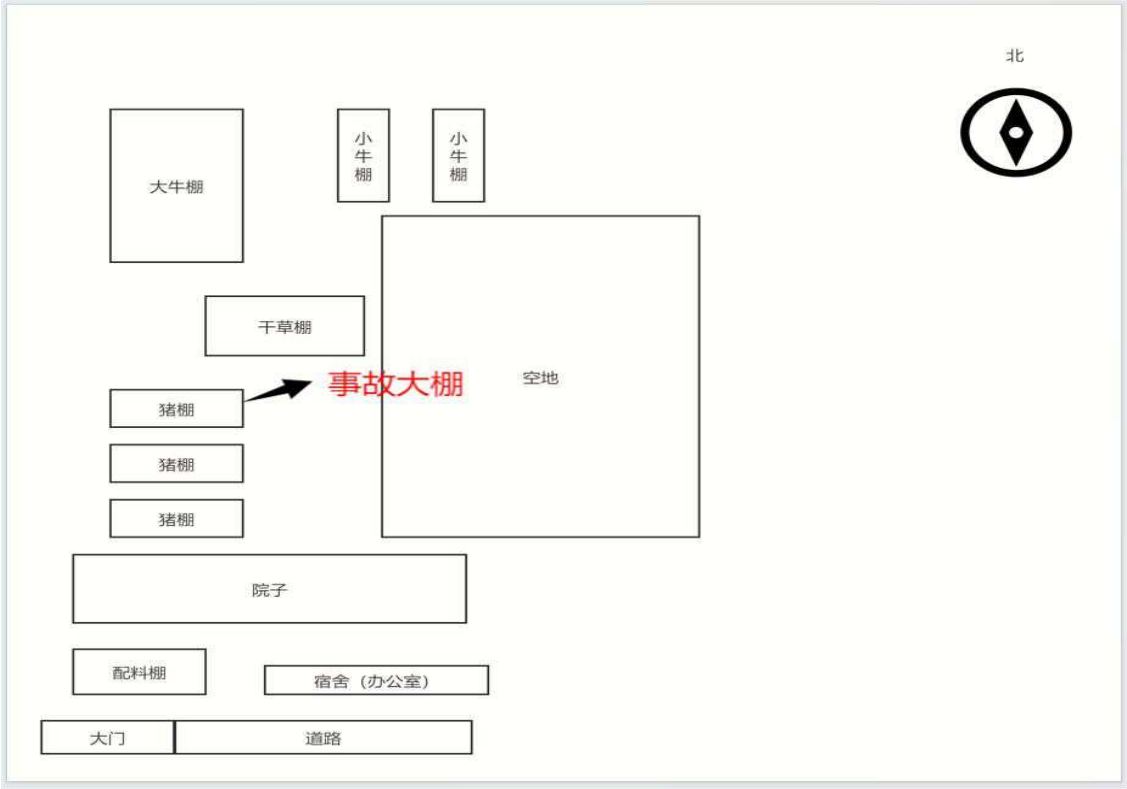
图 2 养殖场平面布置图

养殖场共有 3 个圆拱顶钢架塑料膜大棚（东西走向、南北排列，北侧 2 个大棚内养殖猪、羊）及彩钢顶临建镂空棚（养牛棚）。非法生产场所位于该养殖场最南侧圆顶大棚内。（见图 2）。
