## Manual Carga – PS0154

Casamento do painel VDO Crypto e Marelli via OBD2 e reset da ECU ME7.5.30 e 4GV Gol, Voyage e Saveiro até 2012 via pinça (necessita senha)

Rev. 5

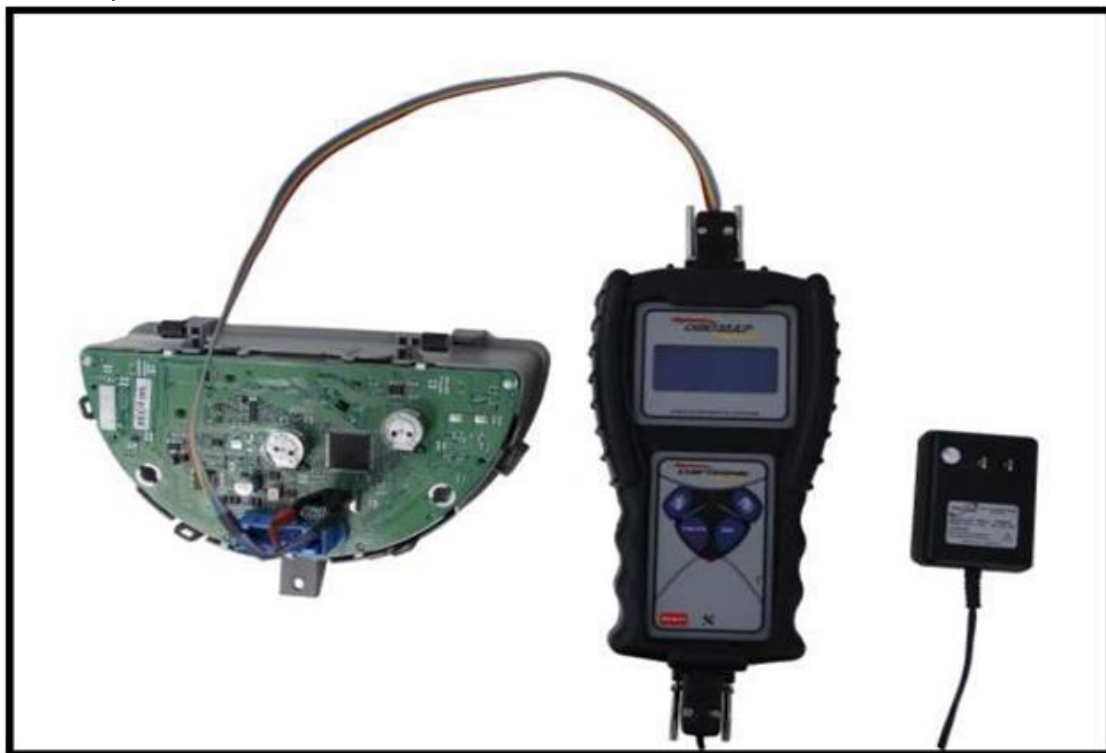
### Todos os acessórios conectados

**Atenção:** Não inverter a pinça, conecte a pinça com cuidado para não causar danos à mesma e nem ao painel.

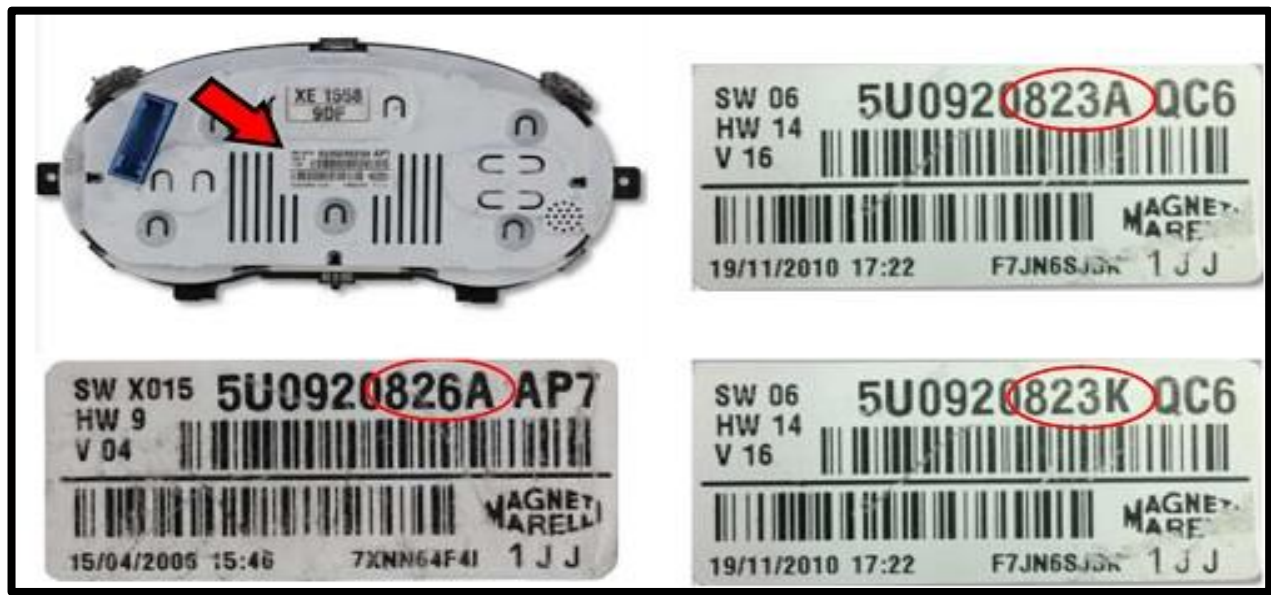
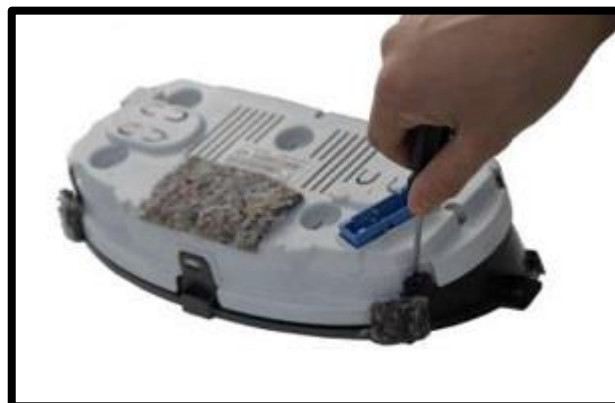
## Identificando e desmontando o painel 823A e 823K

Com o auxílio de uma chave de fenda, faça uma alavanca para ter acesso à placa.

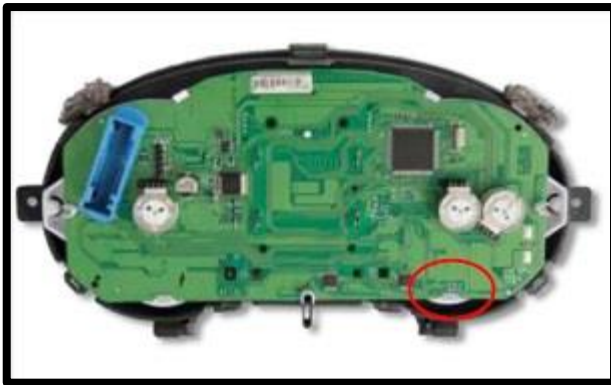
### Localizando os pontos de soldagem do cabo MCU no painel 823A e 823K

Localizando área de soldagem do cabo MCU.

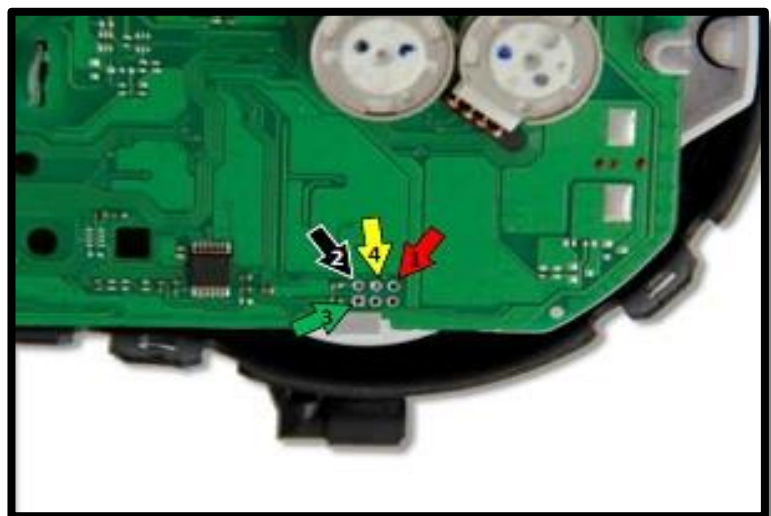
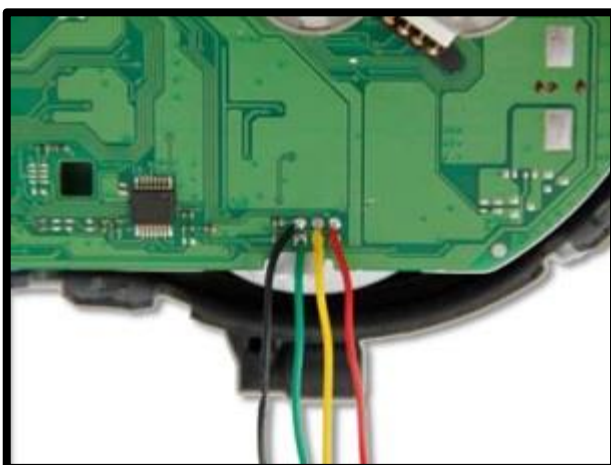
Identificando os pontos a serem soldados os fios do cabo MCU:

- 1=>Fio Vermelho
- 2=> Fio Preto
- 3=> Fio Verde
- 4=> Fio Amarelo

Não trocar as posições dos fios. Primeiro solde os fios no painel, depois ligue o cabo MCU no OBDMap.

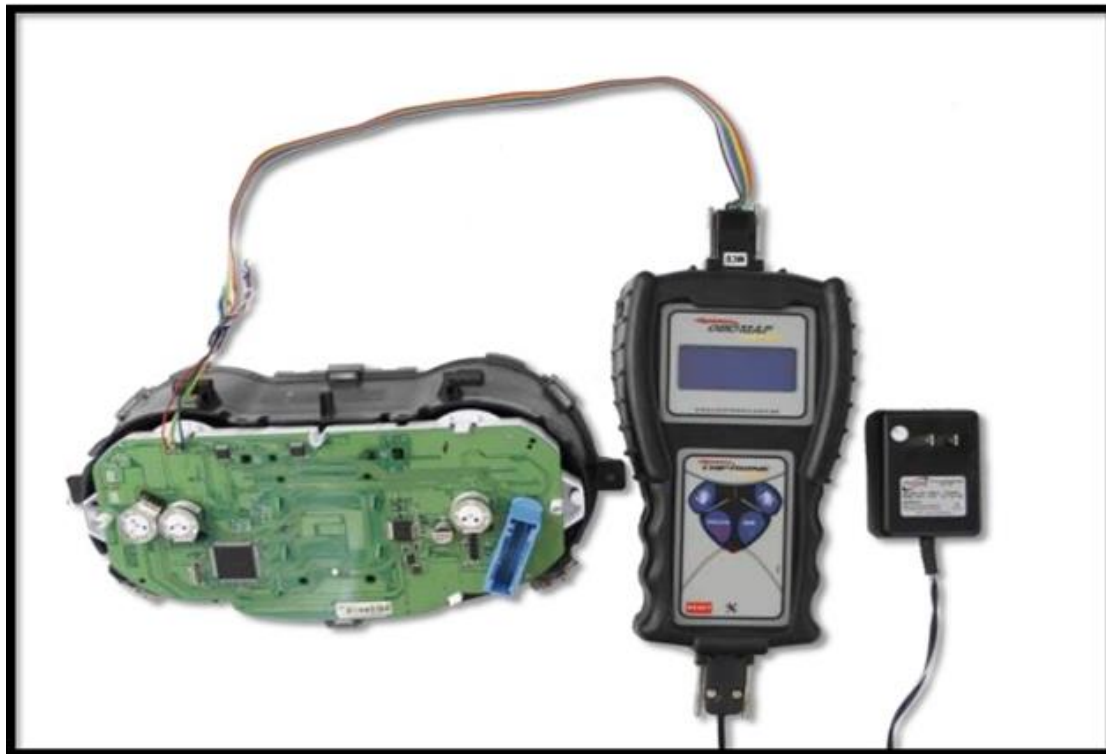
### Todos os acessórios conectados:

**Atenção:** Não inverter a pinça, conecte a pinça com cuidado para não causar danos à mesma e nem ao painel.

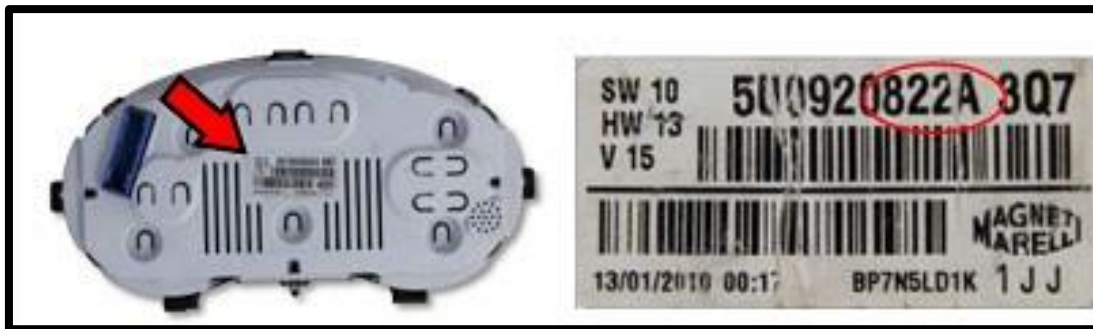
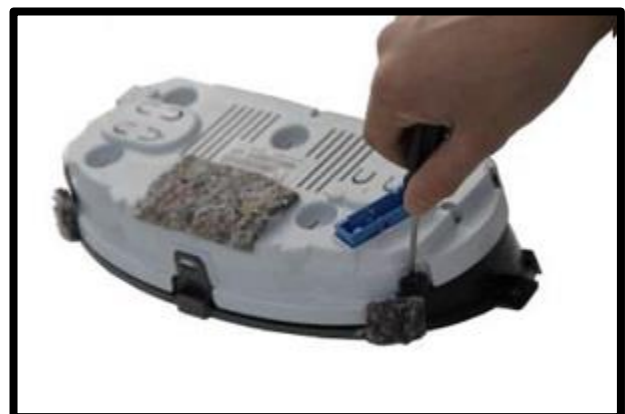
### Identificando e desmontando o painel 822A

Com o auxílio de uma chave de fenda, faça uma alavanca para ter acesso à placa.

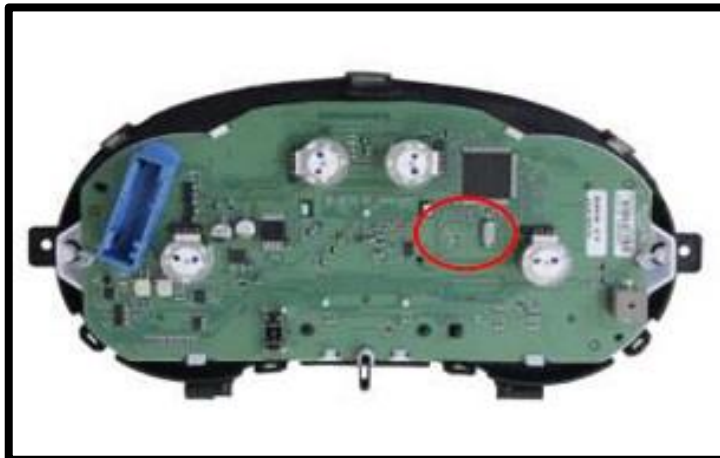
### Localizando os pontos de soldagem do cabo MCU no painel 822A

Localizando área de soldagem do cabo MCU.

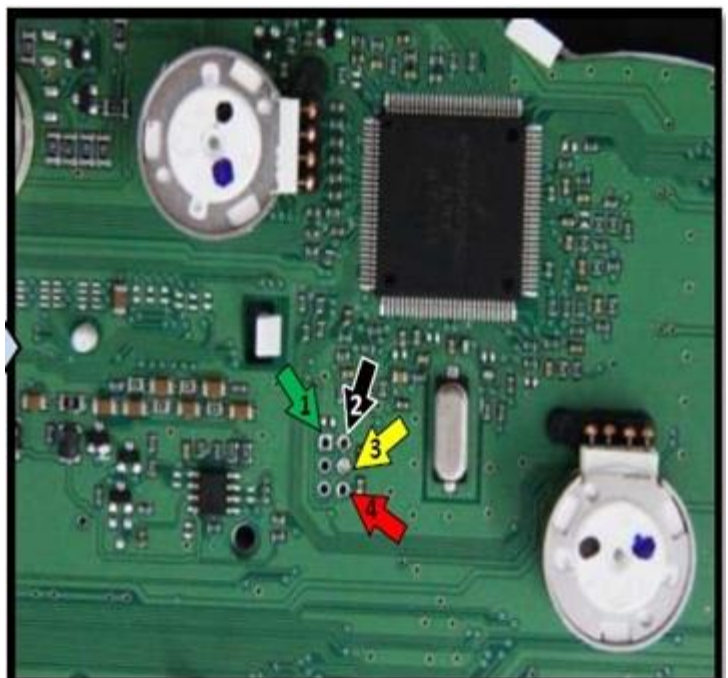
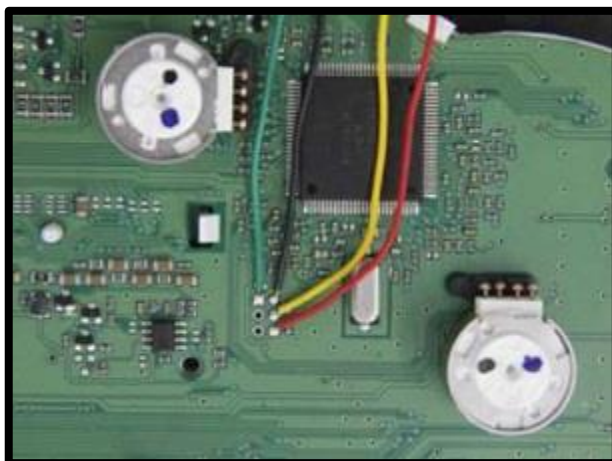
Identificando os pontos a serem soldados os fios do cabo MCU:

- 1=> Fio Verde
- 2=> Fio Preto
- 3=> Fio Amarelo
- 4=> Fio Vermelho

Não trocar as posições dos fios.  
Primeiro solde os fios no painel, depois ligue o cabo MCU no OBDMap.

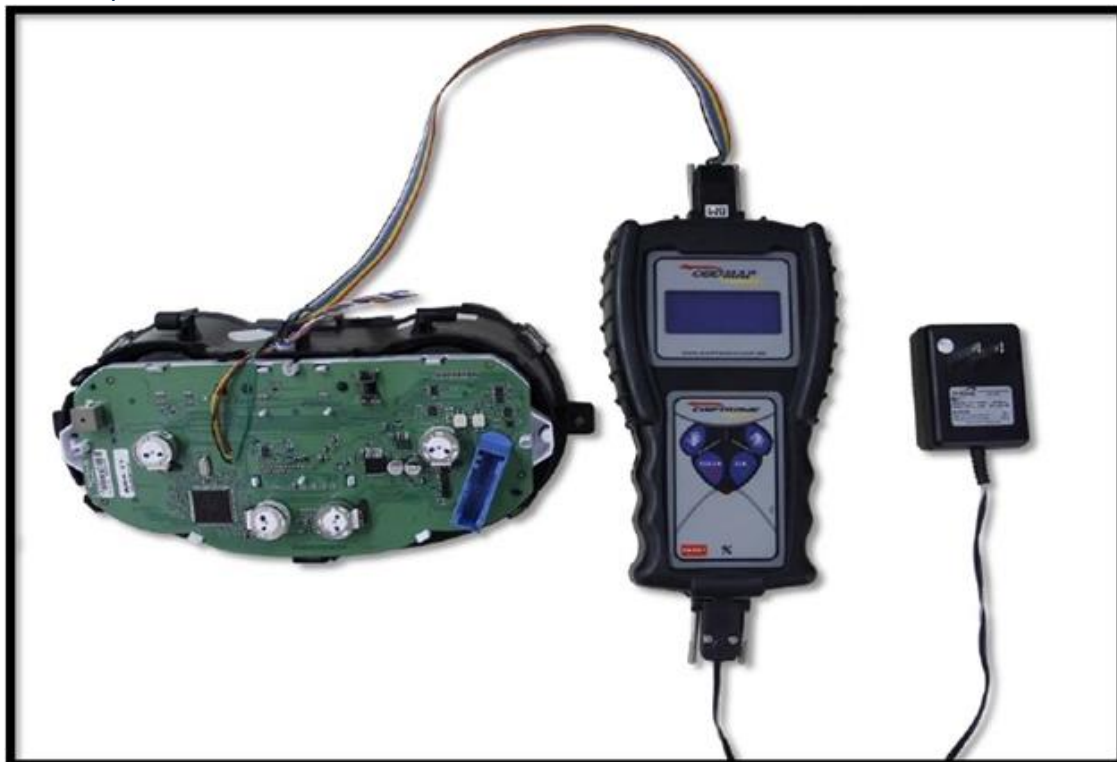
### Todos os acessórios conectados:

**Atenção:** Não inverter a pinça, conecte a pinça com cuidado para não causar danos à mesma e nem ao painel.

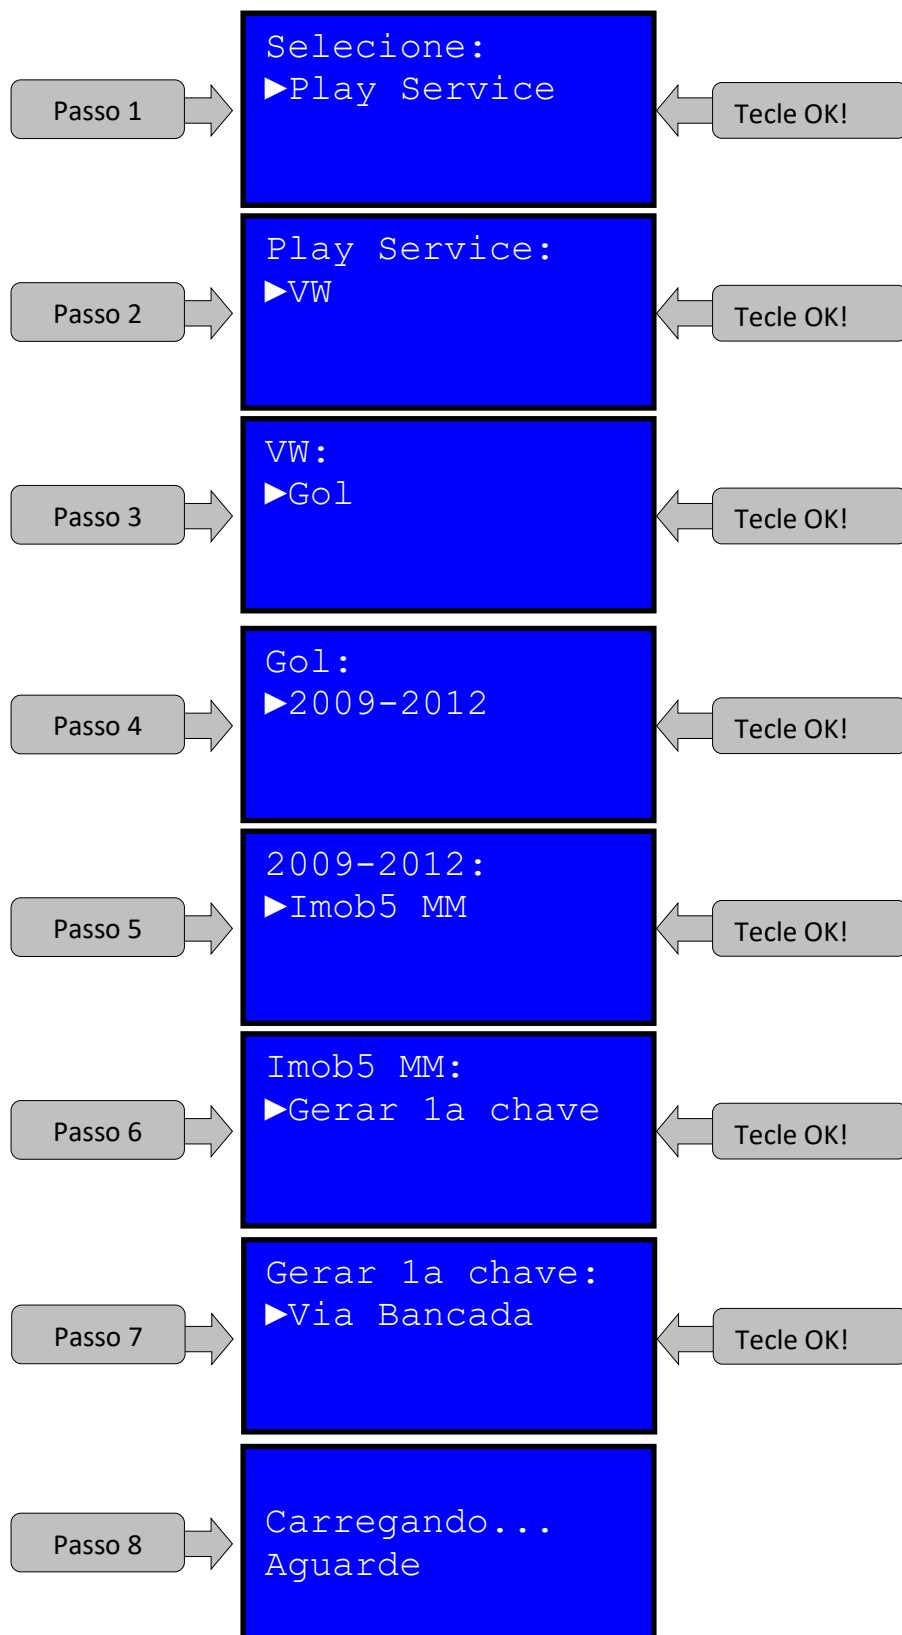
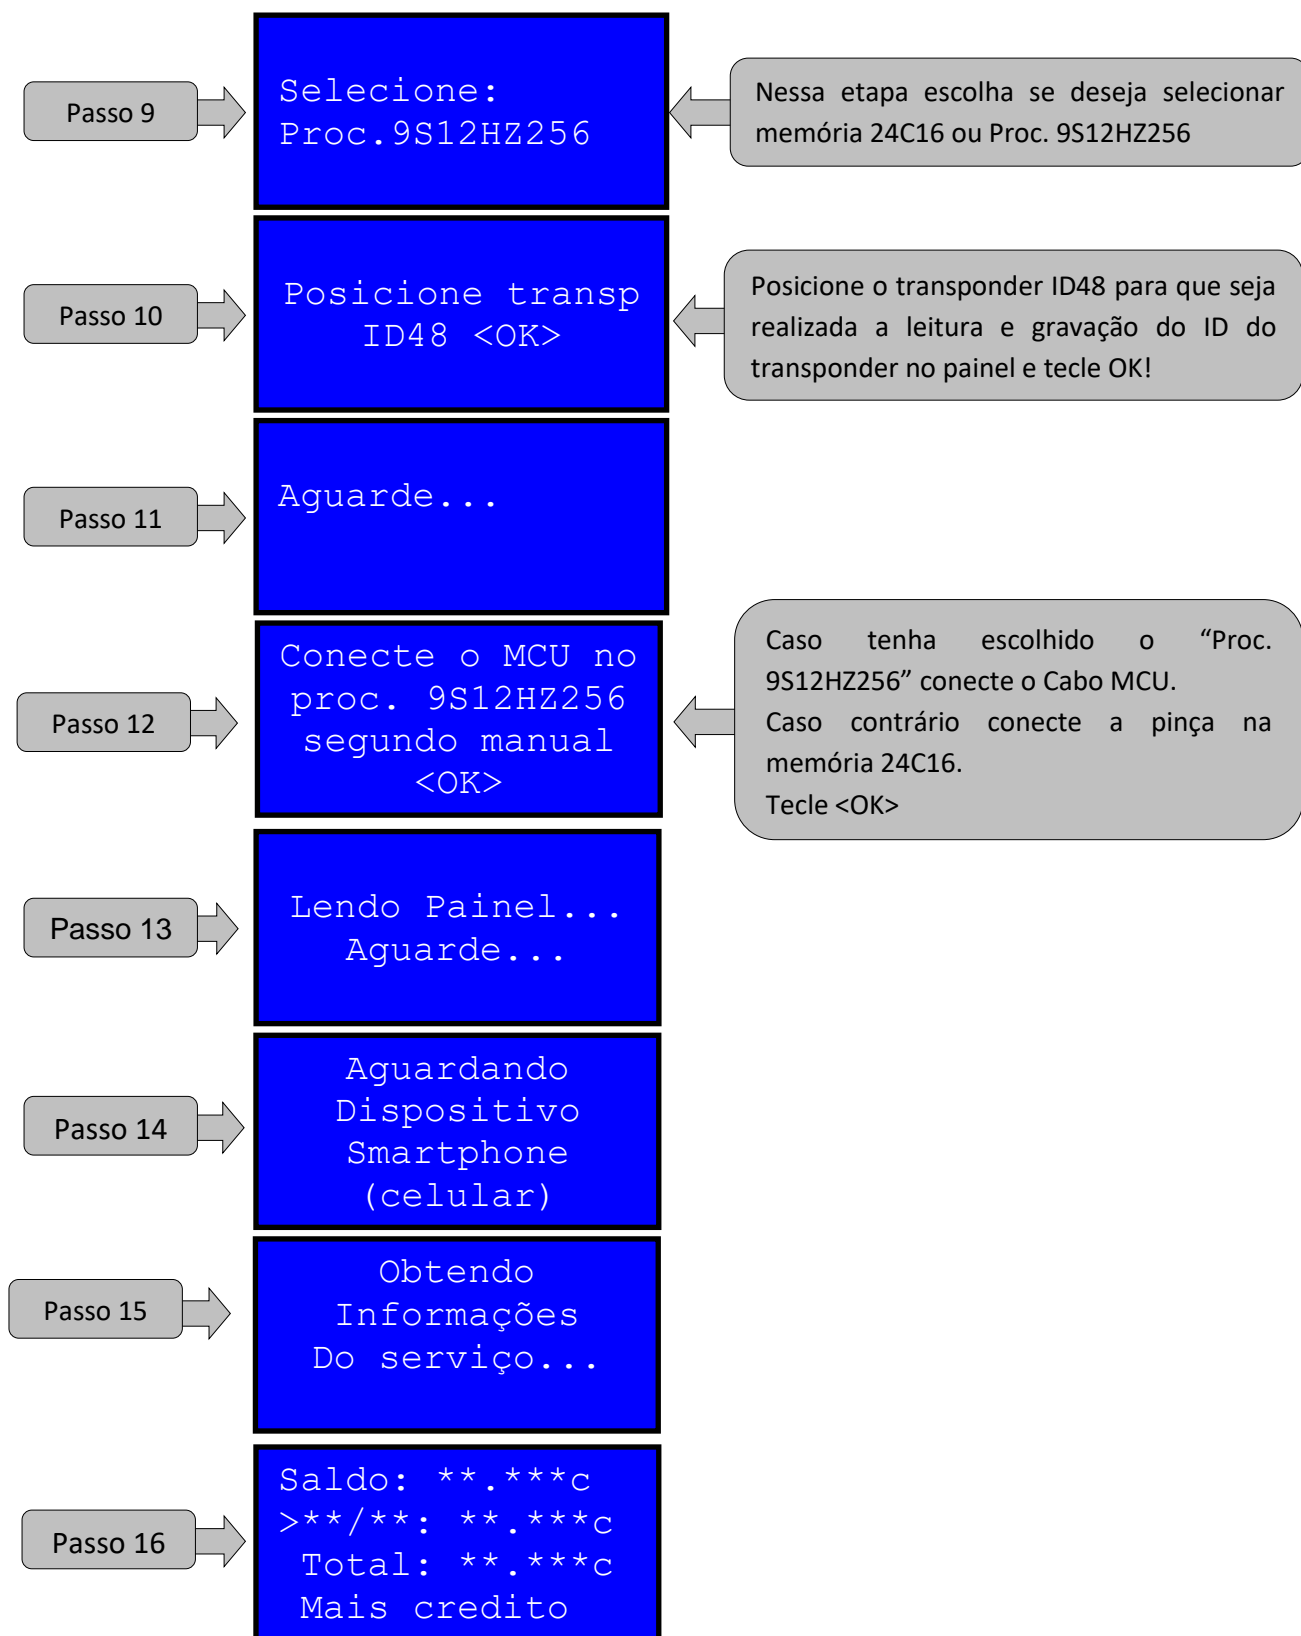
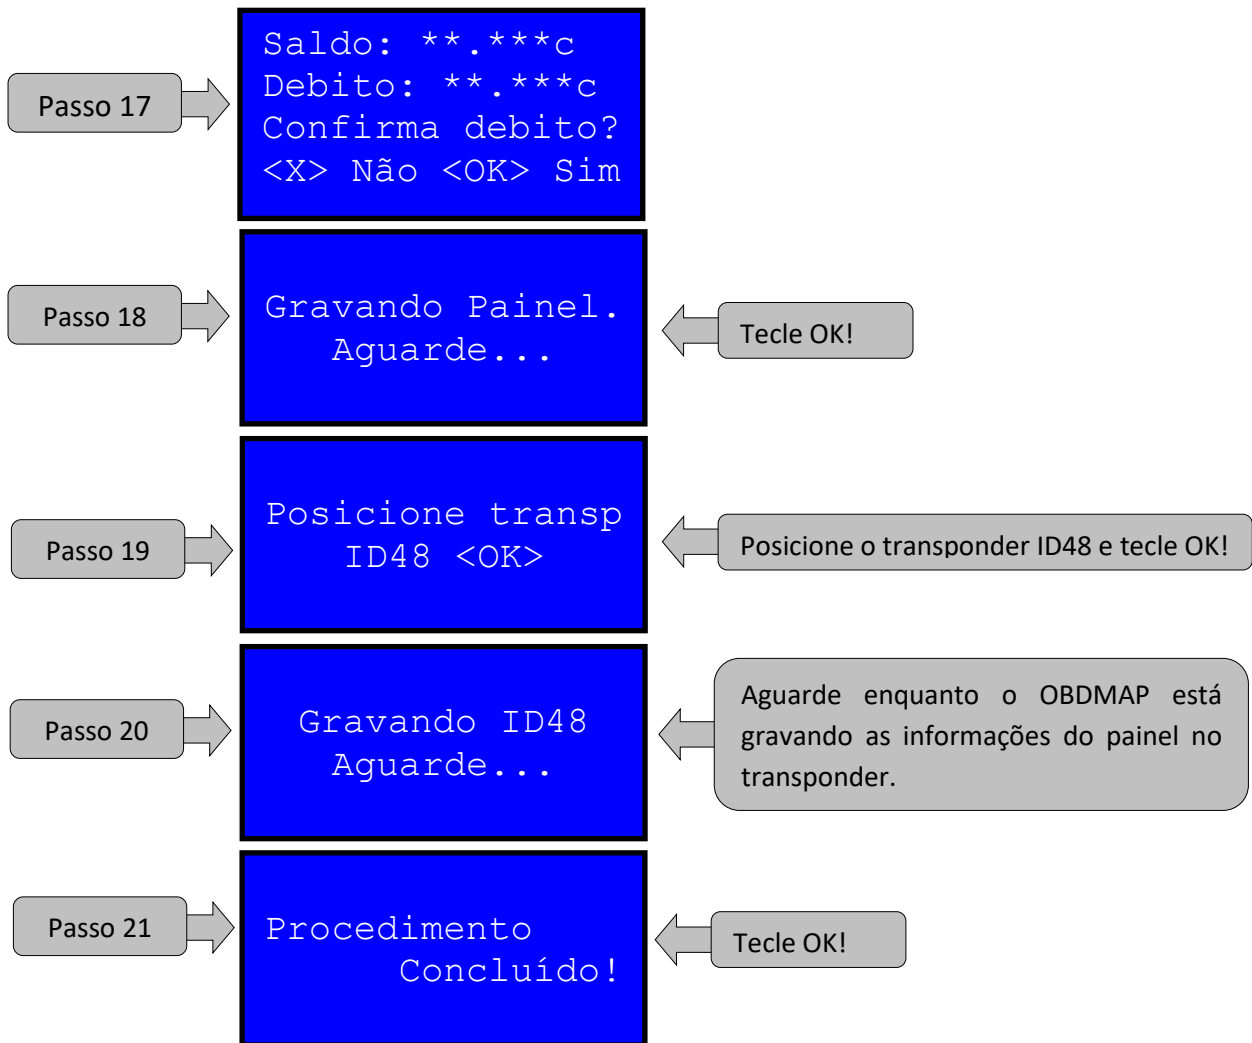
### Realizando a Geração da 1ª Chave

Após todos os acessórios conectados, seguir os seguintes passos no visor do OBDMap:
