Manual Carga – PS0187
Leitura de Senha PSA ECU Continental V46.6
Via Cabo MCU

Rev. 1

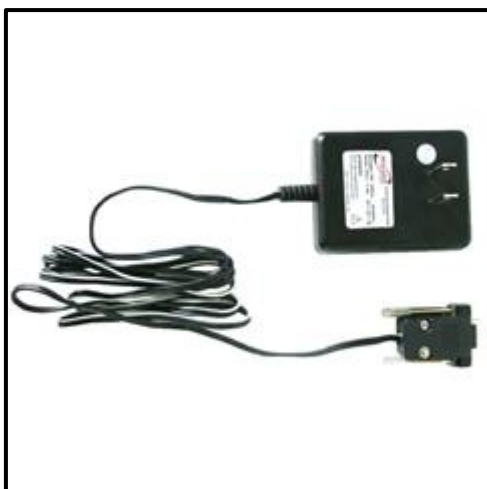
Fonte de Alimentação:
Necessário para ligar o OBDMAP em bancada.

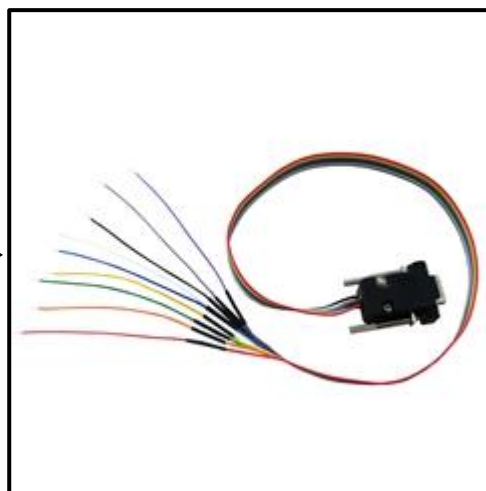
Cabo MCU:
Necessário para conectar a ECU ao OBDMAP.

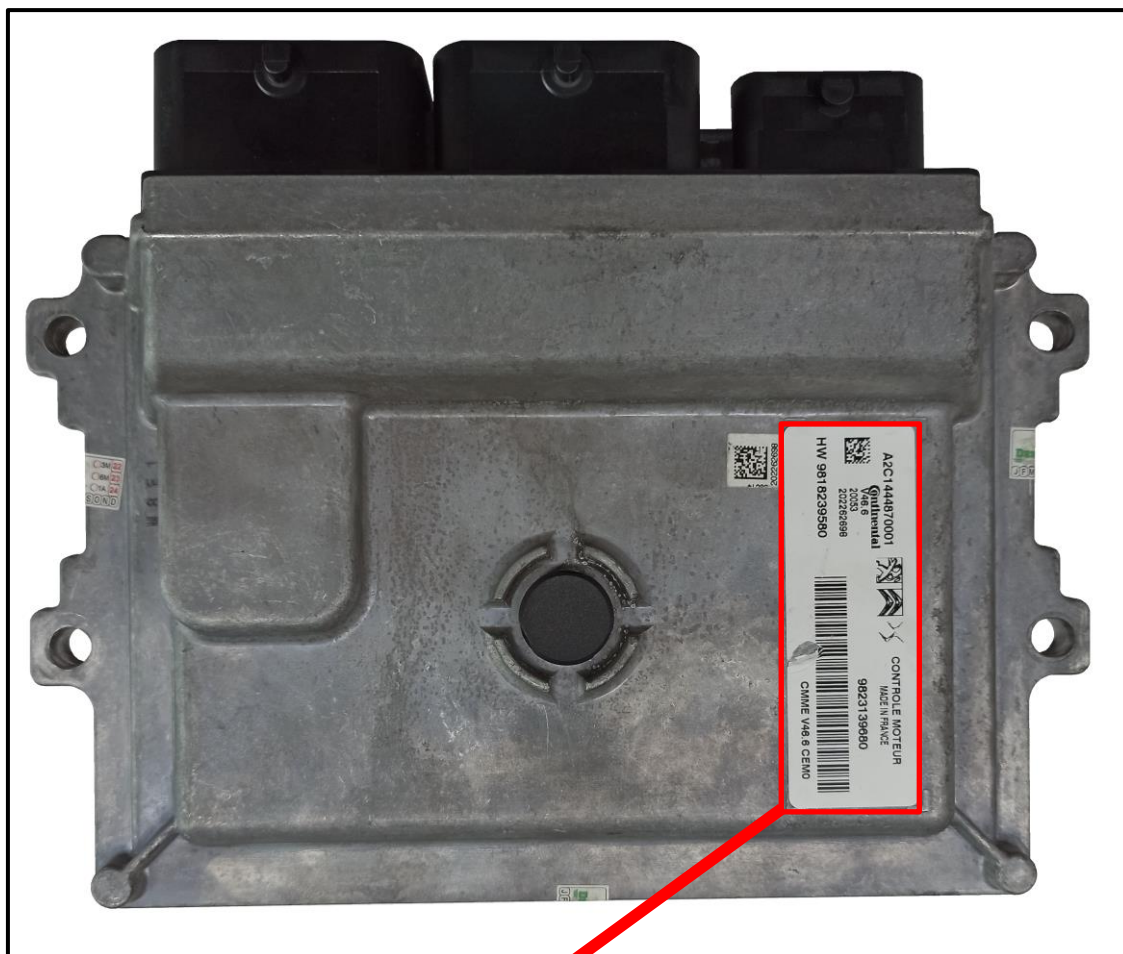
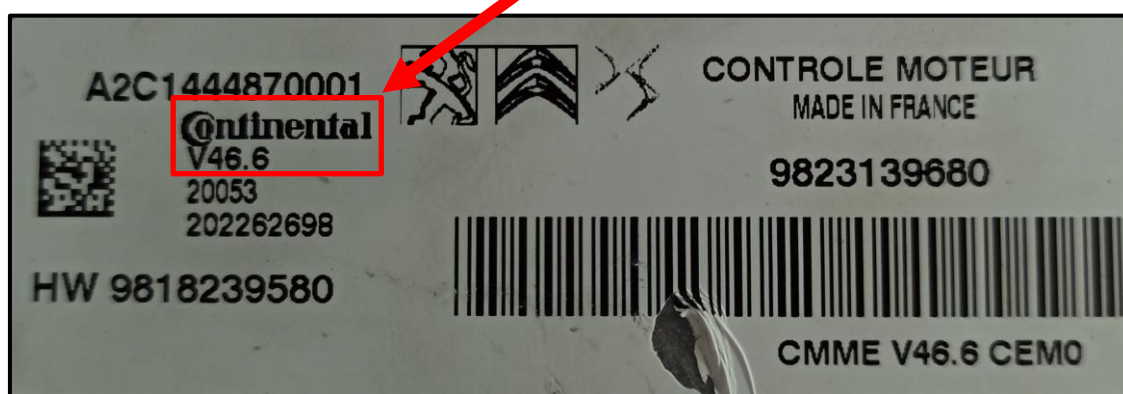
LOCALIZANDO E IDENTIFICANDO A ECU

- A ECU Continental V46 fica localizada ao lado da bateria do veículo.

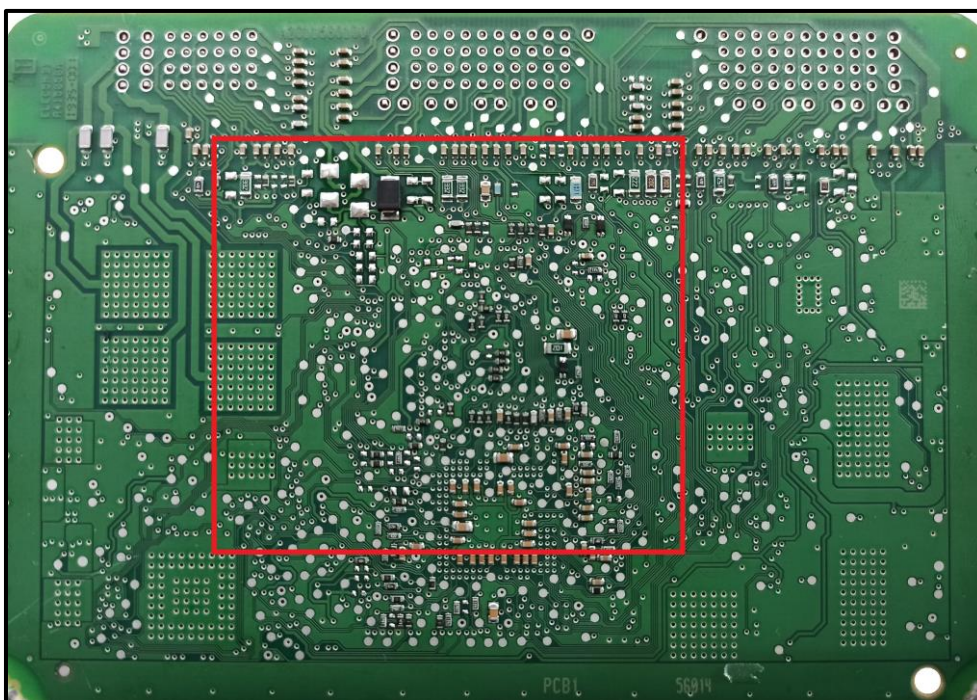
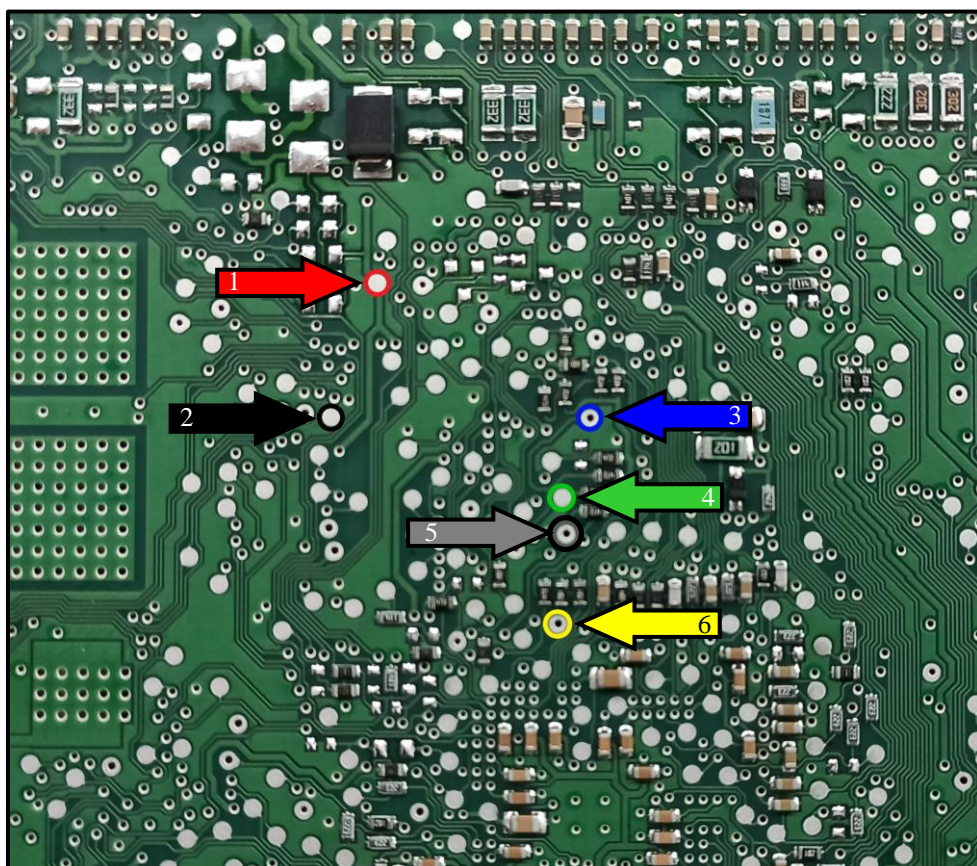
LOCALIZANDO OS PONTOS DE SOLDA NA ECU

| 1. Fio Vermelho; | 4. Fio Verde; |
| 2. Fio Preto; | 5. Fio Cinza; |
| 3. Fio Azul; | 6. Fio Amarelo; |

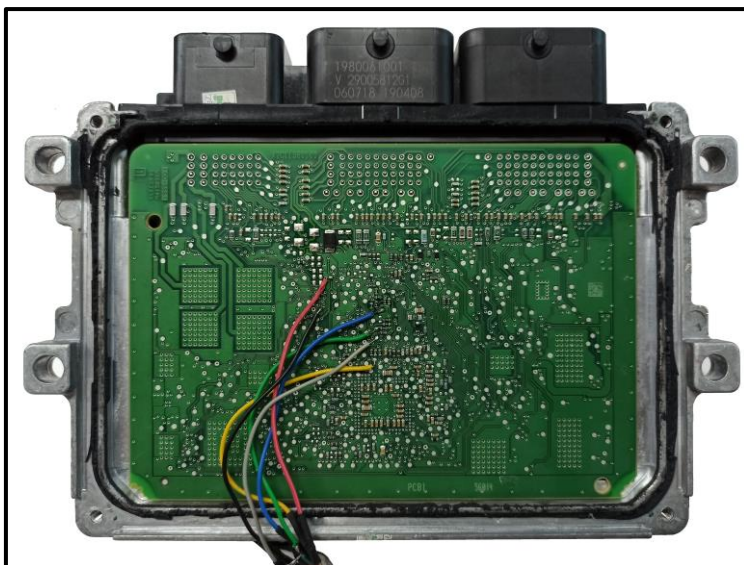
ATENÇÃO: Não trocar as posições dos fios. Primeiro solde os fios na ECU e depois ligue o Cabo MCU no OBDMAP.

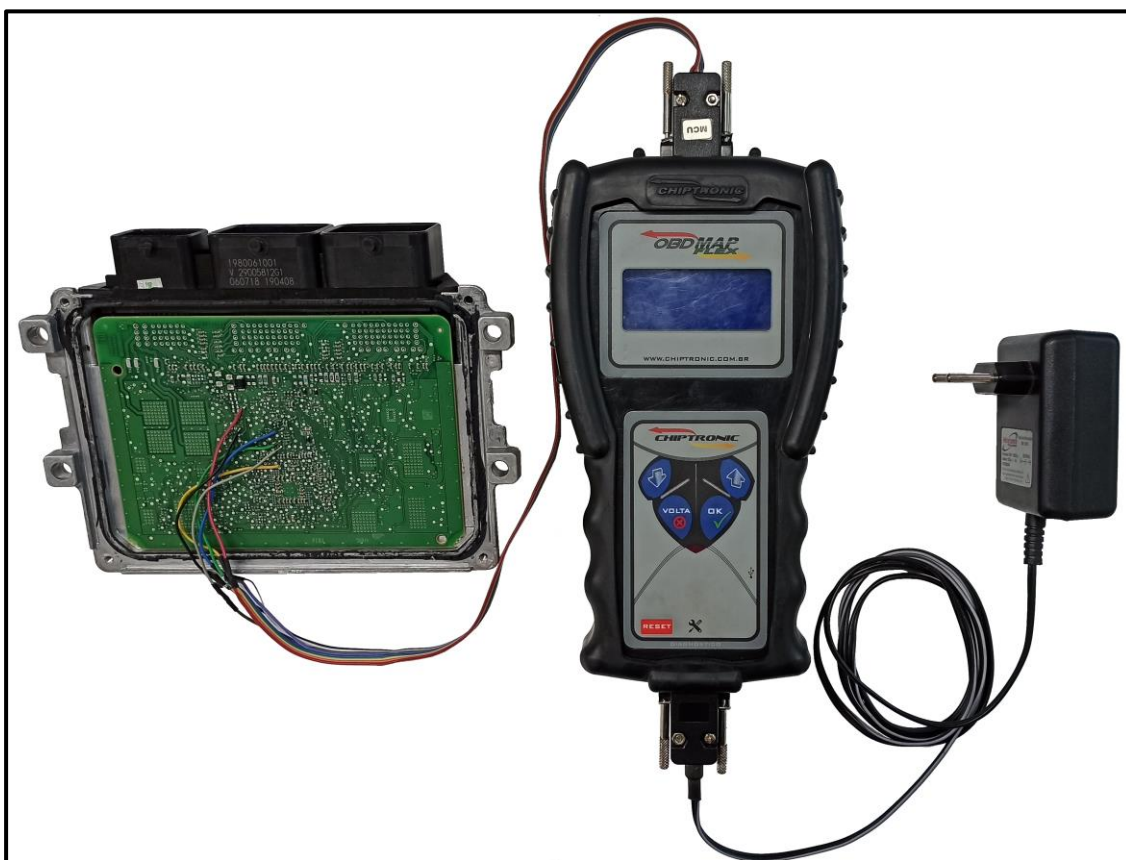
TODOS OS ACESSÓRIOS CONECTADOS

ATENÇÃO: Os fios que não estiverem sendo utilizados devem ser dobrados para trás, para que não tenham contato com a ECU, evitando danos a ECU e ao OBDMAP.

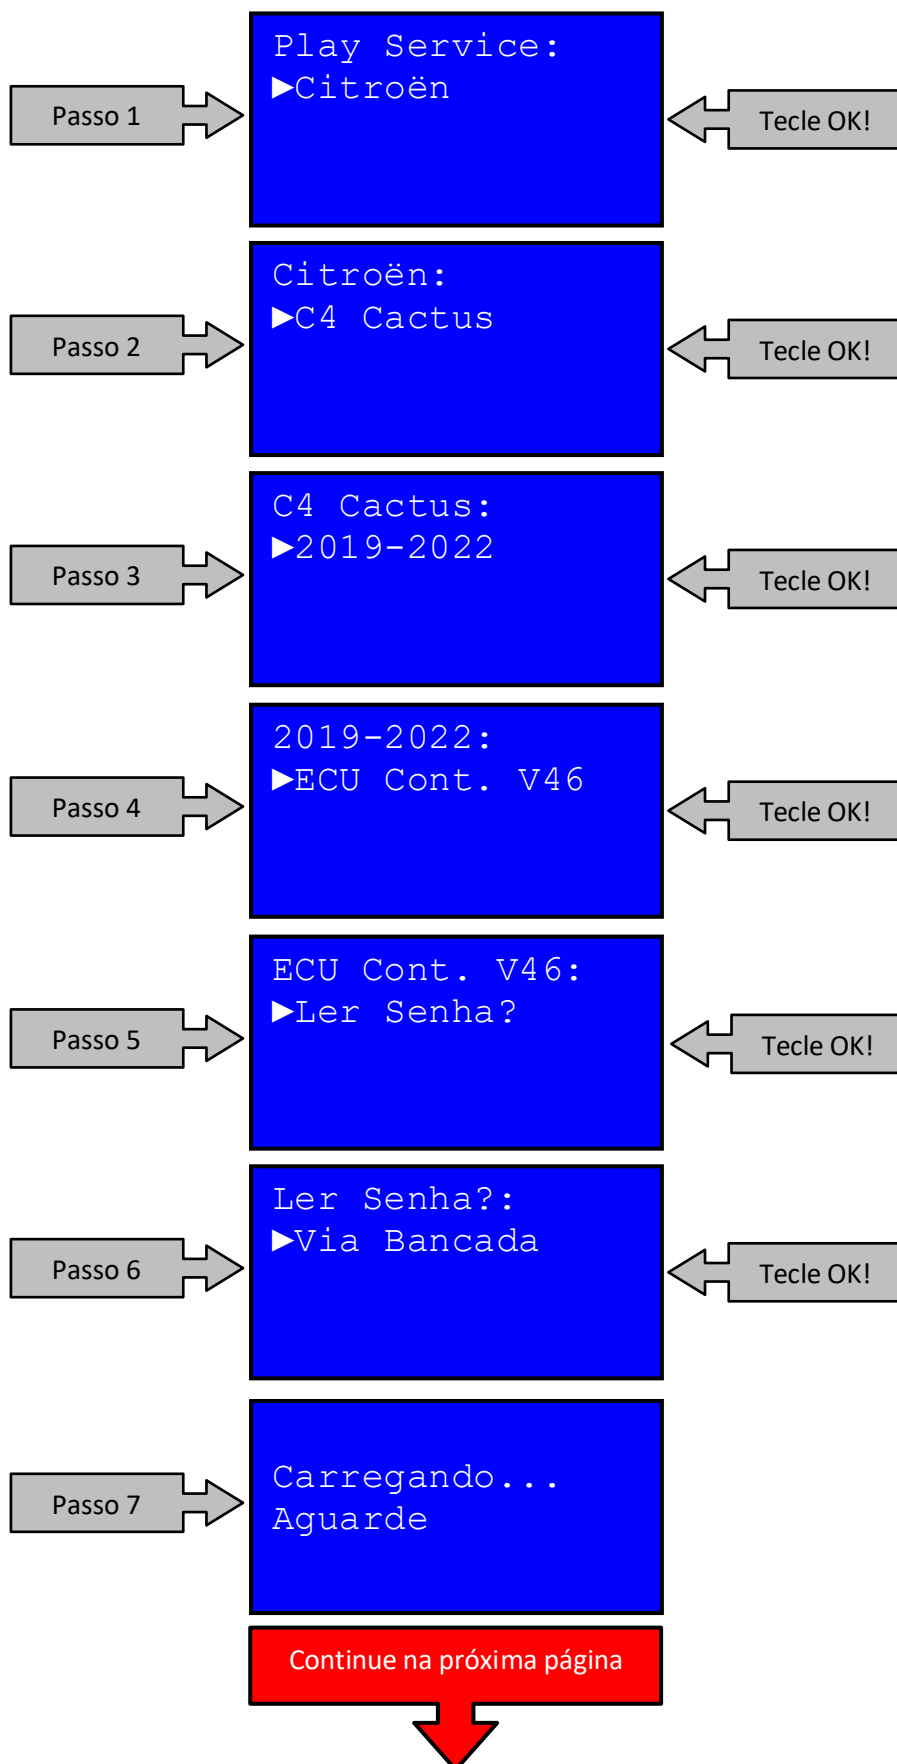
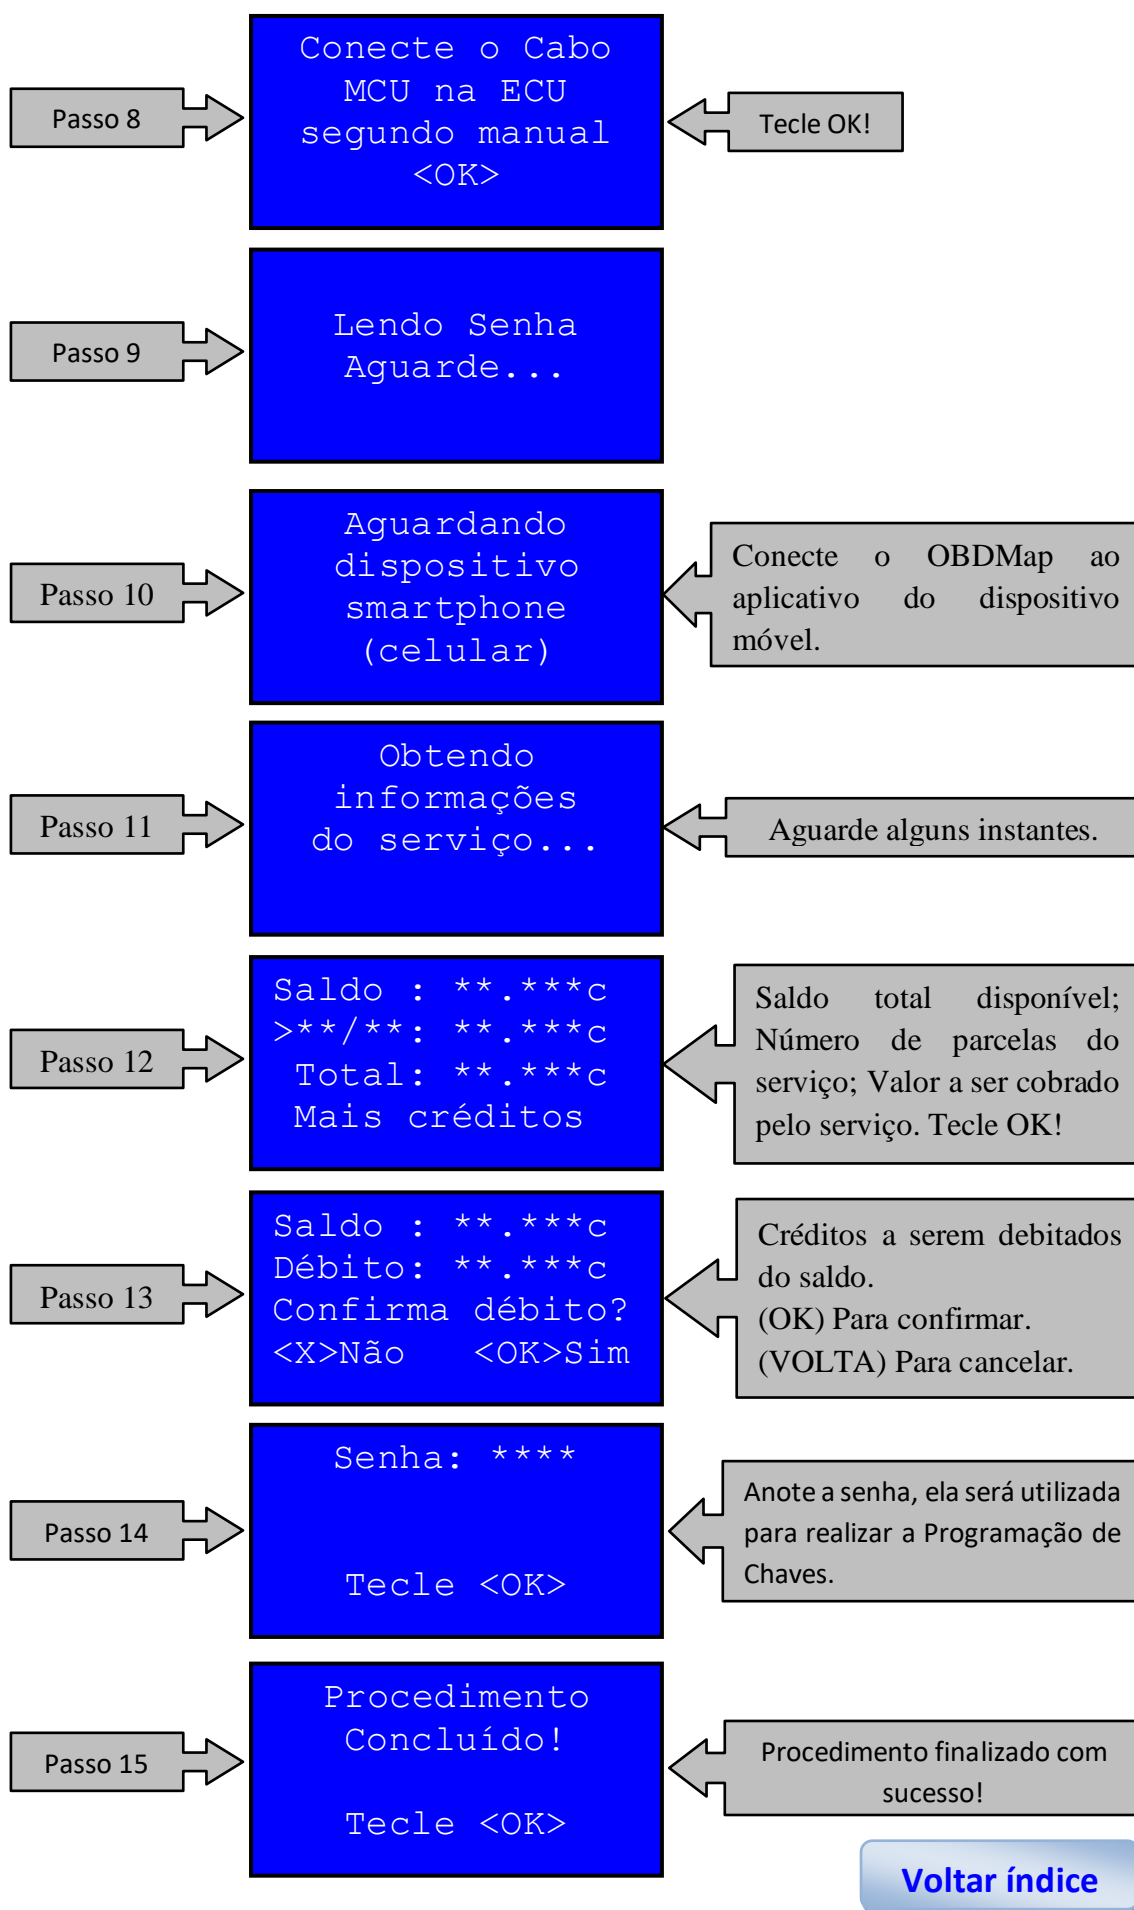
REALIZANDO A LEITURA DE SENHA

Após todos os acessórios conectados, seguir os seguintes passos no visor do OBDMap:
