迁安蔡园迁安市隆宇工贸有限责任公司蔡园分公司“9·16”一般高处坠落事故调查报告

迁安市政府事故调查组

2025 年 11 月 27 日

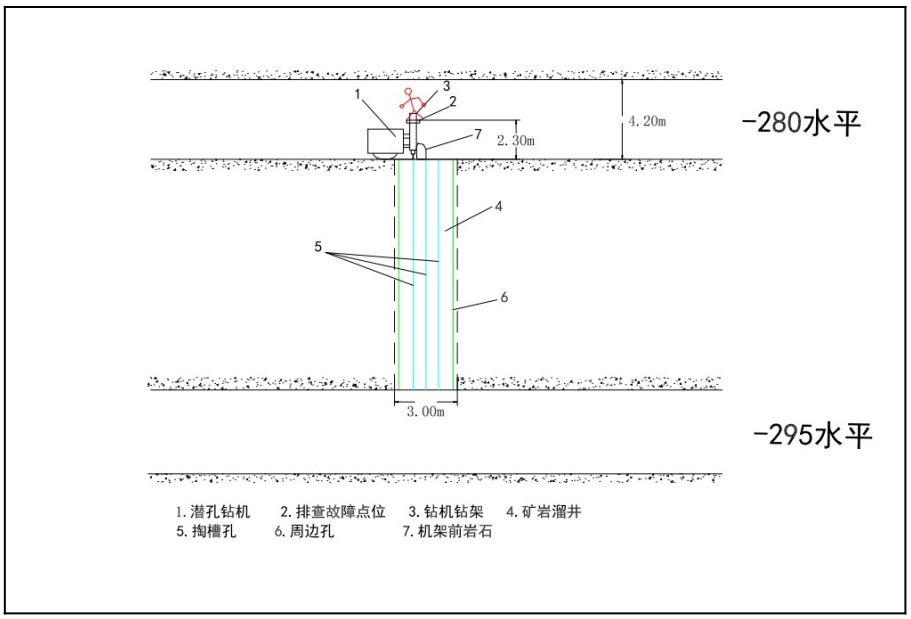
图 1　4#溜井剖面示意图

陈英国见溜井未打通，于是将钻机开到溜井位置试图用打钻的方式疏通溜井内的爆破岩块。凌晨1时30分许，陈英国在操作钻机打钻时，钻机突然故障需要维修顶部油管。陈英国从钻机后方机械臂爬到钻机顶部进行维修作业，要求钟良江进行协助。维修过程中陈英国从钻机顶部跌落（距巷道底板高度2.3米），头部撞击在岩石块上昏迷，后经迁安市中医医院确认死亡。

1
2
3
4
5
6
7
4.20m
2.30m
-280水平
-295水平
3.00m
1. 潜孔钻机
2. 排查故障点位
3. 钻机钻架
4. 矿岩溜井
5. 掏槽孔
6. 周边孔
7. 机架前岩石

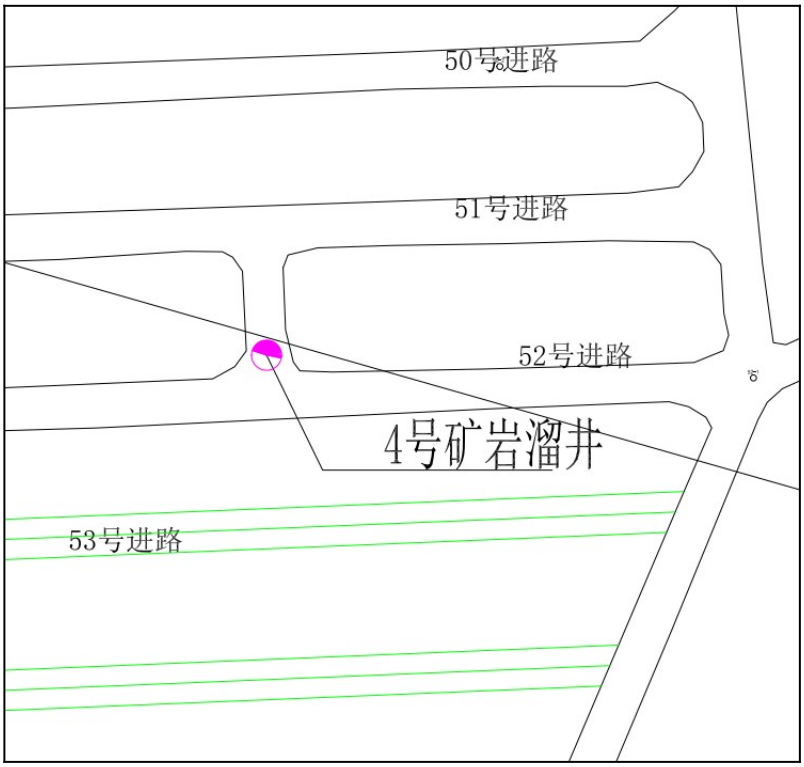
图 2　-280 水平 52 进路 4#溜井位置平面图

事故现场位于隆宇蔡园分公司-280m 水平 52 进路 4#溜井钻机钻架处，4#溜井为 2025 年 9 月 1 日主要负责人张强批准的一个新开工的掘进工作面。事故现场巷道高 4.2m、宽 4.2m。围岩结

构不良、稳固性差，无任何形式支护；未安装照明、视频监控、通讯联络、紧急避险、监测监控、人员定位、压风自救、供水施救等安全设施。所使用的钻机为HR-320型履带式潜孔钻机，钻架总高2.95m，钻架上维修站立点位距巷道底板高度2.3m。钻机旁有大块岩石，岩石上可见清楚血迹，地上有遗落的安全帽。
